외관조사망도 번호
B2_태성고가(T1)_1(4k599~4k601)

호남고속선 태성고가(T1)_1(4.599~4.601km, 접속부)

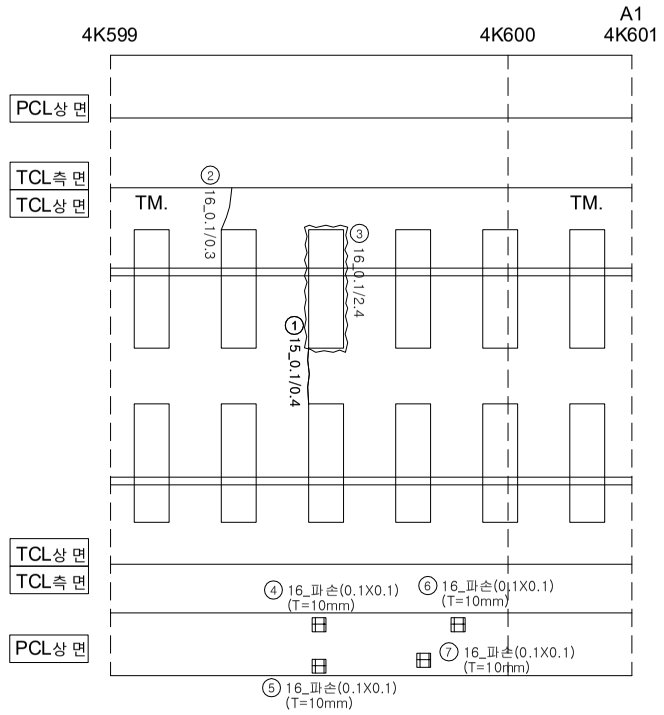
T1
(하행)

연번	손상	폭		연장		비고	연번	손상	폭		연장		비고
1	경계부균열	0.1	㎜	0.4	m		56						
2	균열	0.1	㎜	0.3	m		57						
3	경계부균열	0.1	㎜	2.4	m		58						
4	파손	0.1	m	0.1	m		59						
5	파손	0.1	m	0.1	m		60						
6	파손	0.1	m	0.1	m		61						
7	파손	0.1	m	0.1	m		62						
8							63						
9							64						
10							65						
11							66						
12							67						
13							68						
14							69						
15							70						
16							71						
17							72						
18							73						
19							74						
20							75						
21							76						
22							77						
23							78						
24							79						
25							80						
26							81						
27							82						
28							83						
29							84						
30							85						
31							86						
32							87						
33							88						
34							89						
35							90						
36							91						
37							92						
38							93						
39							94						
40							95						
41							96						
42							97						
43							98						
44							99						
45							100						
46							101						
47							102						
48							103
