외관조사망도 번호
B2_태성고가(T1)14(4k732~4k735)

호남고속선 태성고가(T1)_14(4.732~4.735km, 접속부)

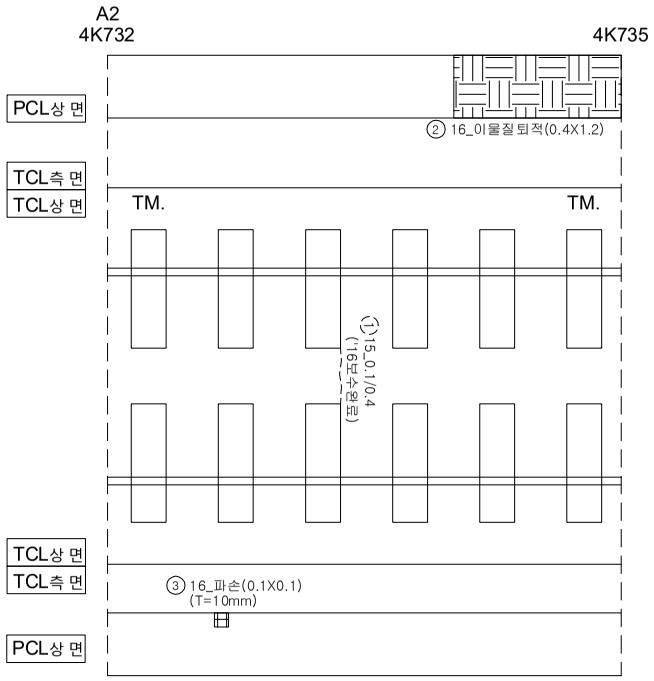
T1
(하행)

연번	손상	폭		연장		비고	연번	손상	폭		연장		비고
1	균열	0.1	㎜	0.4	m		56						
2	이물질퇴적	0.4	m	1.2	m		57						
3	파손	0.1	m	0.1	m		58						
4							59						
5							60						
6							61						
7							62						
8							63						
9							64						
10							65						
11							66						
12							67						
13							68						
14							69						
15							70						
16							71						
17							72						
18							73						
19							74						
20							75						
21							76						
22							77						
23							78						
24							79						
25							80						
26							81						
27							82						
28							83						
29							84						
30							85						
31							86						
32							87						
33							88						
34							89						
35							90						
36							91						
37							92						
38							93						
39							94						
40							95						
41							96						
42							97						
43							98						
44							99						
45							100						
46							101						
47							102						
48							103						
49							104						
50							105
