| 외관조사망도 번호 |
| --- |
| B2_태성고가(T1)_4(4k623~4k629) |

# 호남고속선 태성고가(T1)_4(4.623~4.629km, S1-5)

| 시행사 | 용역명 | 용역사 | 과업참여자 | | 균열 | | | |
| --- | --- | --- | --- | --- | --- | --- | --- | --- |
| KORAIL 한국철도공사 KOREA RAILROAD | 2017년도 호남고속선 오송-광주송정간 콘크리트궤도 점검용역 | (주)한국구조물안전연구원<br>(주)한국국토안전연구원<br>(재)한국건설품질연구원 | 이 복 영 | 라 윤 강<br>김 경 기<br>윤 석 기 | | 0.2/2.0 (0.3㎜이하 : 흑색) | 침목도상분리 | 재료분리 |

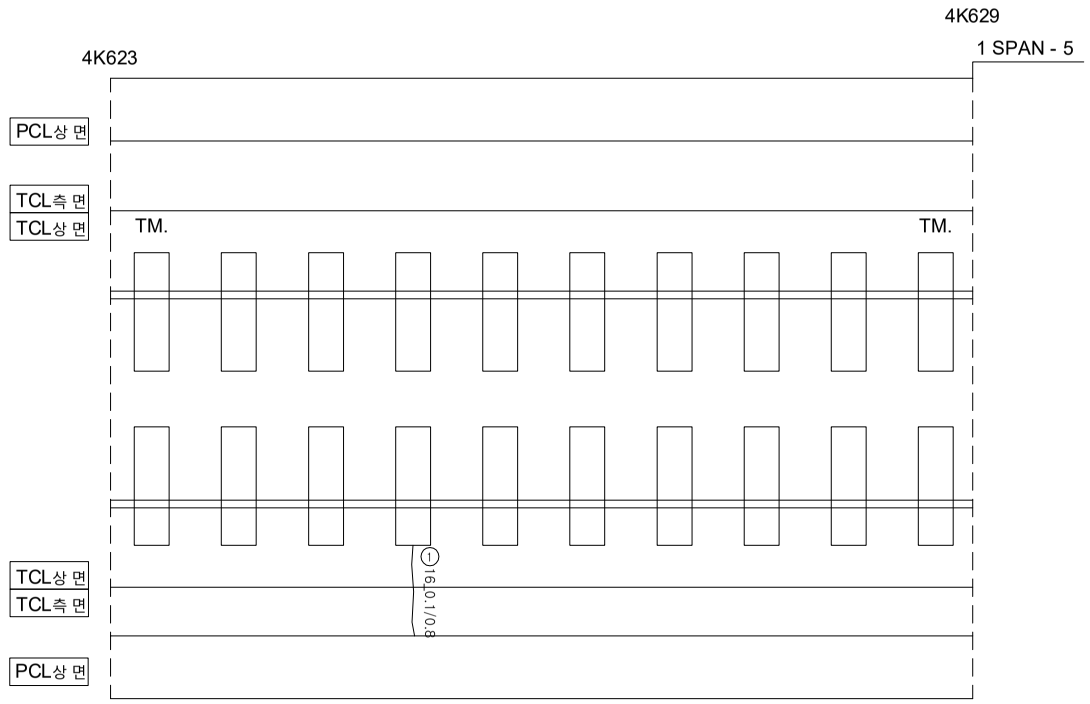
T1
(하행)

| 연번 | 손상 | 폭 | | 연장 | | 비고 | 연번 | 손상 | 폭 | | 연장 | | 비고 |
| --- | --- | --- | --- | --- | --- | --- | --- | --- | --- | --- | --- | --- | --- |
| 1 | 균열 | 0.1 | ㎜ | 0.8 | m | | 56 | | | | | | |
