외관조사망도 번호
B2_태성고가(T1)_7(4k657~4k664)

호남고속선 태성고가(T1)_7(4.657~4.664km, S2-5)

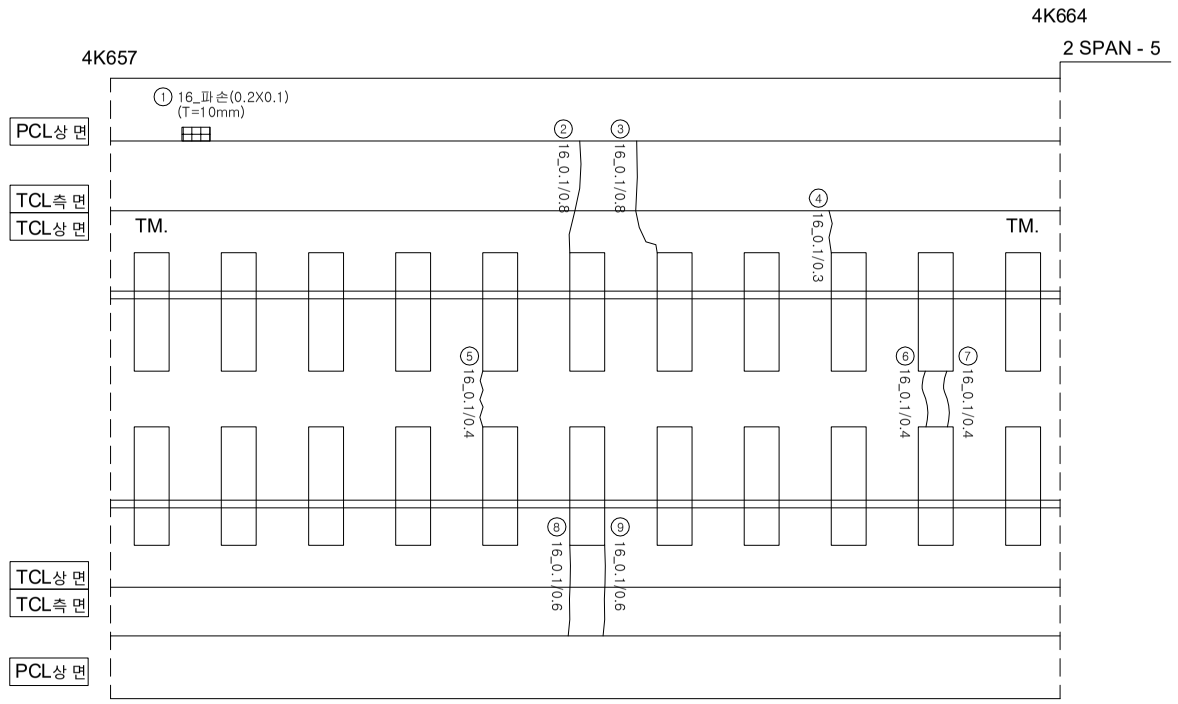
T1
(하행)

연번	손상	폭		연장		비고	연번	손상	폭		연장		비고
1	파손	0.2	m	0.1	m		56						
2	균열	0.1	㎜	0.8	m		57						
3	균열	0.1	㎜	0.8	m		58						
4	균열	0.1	㎜	0.3	m		59						
5	균열	0.1	㎜	0.4	m		60						
6	균열	0.1	㎜	0.4	m		61						
7	균열	0.1	㎜	0.4	m		62						
8	균열	0.1	㎜	0.6	m		63						
9	균열	0.1	㎜	0.6	m		64						
10							65						
11							66						
12							67						
13							68						
14							69						
15							70						
16							71						
17							72						
18							73						
19							74						
20							75						
21							76						
22							77						
23							78						
24							79						
25							80						
26							81						
27							82						
28							83						
29							84						
30							85						
31							86						
32							87						
33							88						
34							89						
35							90						
36							91						
37							92						
38							93						
39							94						
40							95						
41							96						
42							97						
43							98						
44							99						
45							100						
46							101						
47							102
