호남고속선 태성고가(T2)_1(4.568~4.572km, 접속부)

외관조사망도 번호
B2_태성고가(T2)_1(4k568~4k572.8)

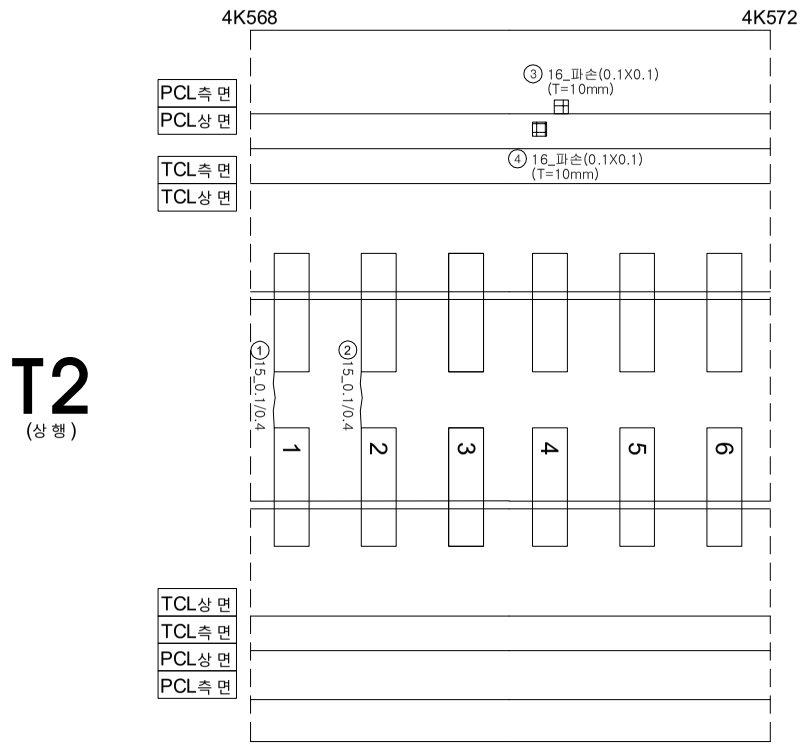
A1

연번	손상	폭		연장		비고	연번	손상	폭		연장		비고
1	균열	0.1	㎜	0.4	m		56						
2	균열	0.1	㎜	0.4	m		57						
3	파손	0.1	m	0.1	m		58						
4	파손	0.1	m	0.1	m		59						
5							60						
6							61						
7							62						
8							63						
9							64						
10							65						
11							66						
12							67						
13							68						
14							69						
15							70						
16							71						
17							72						
18							73						
19							74						
20							75						
21							76						
22							77						
23							78						
24							79						
25							80						
26							81						
27							82						
28							83						
29							84						
30							85						
31							86						
32							87						
33							88						
34							89						
35							90						
36							91						
37							92						
38							93						
39							94						
40							95						
41							96						
42							97						
43							98						
44							99						
45							100						
46							101						
47							102						
48							103						
49							104						
50							105
