외관조사망도 번호
B2_태성고가(T2)_2(4k572~4k584)

호남고속선 태성고가(T2)_2(4.572~4.584km, S1-1,S1-2)

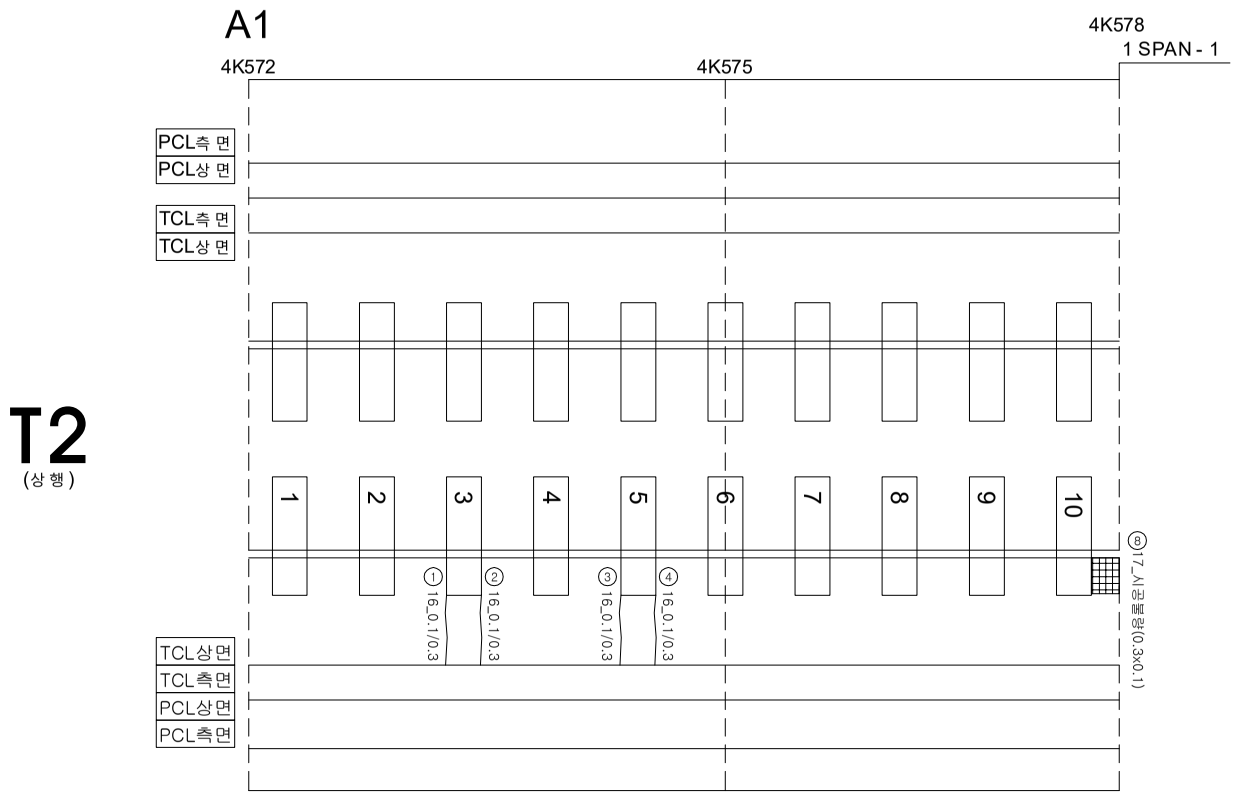
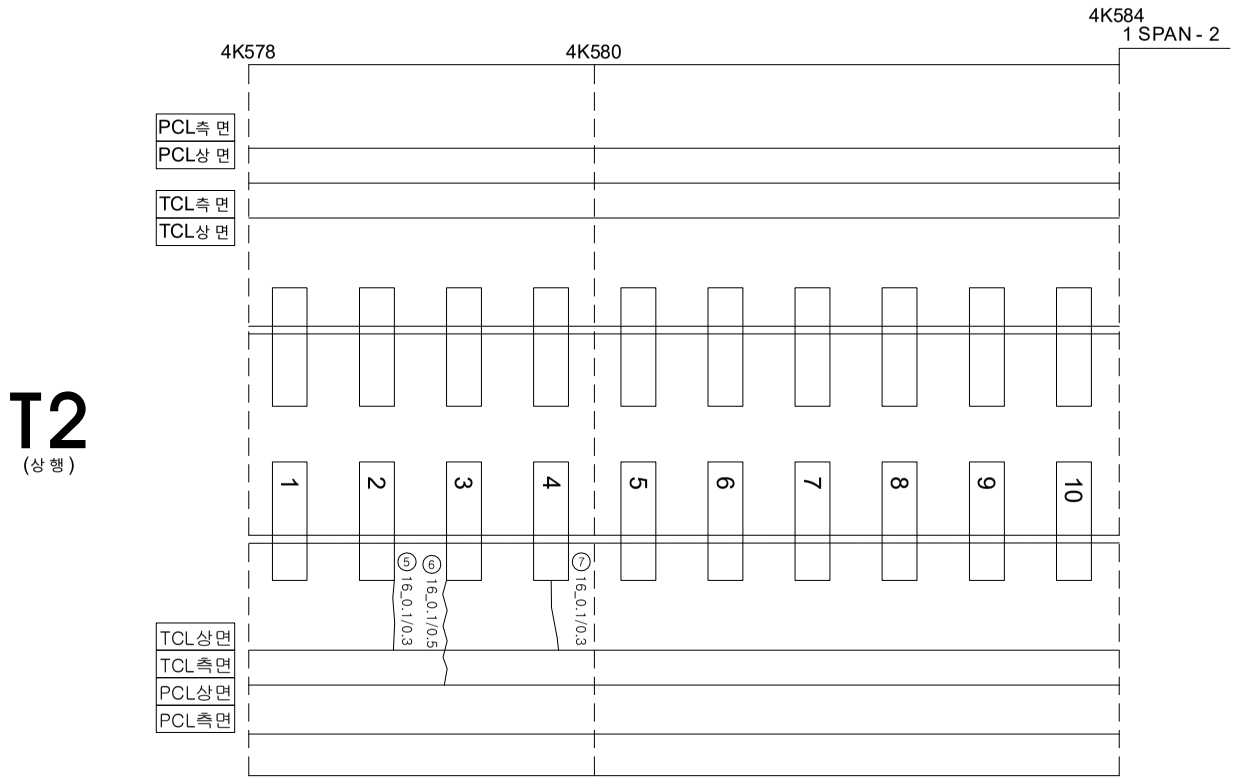
연번	손상	폭		연장		비고	연번	손상	폭		연장		비고
1	균열	0.1	㎜	0.3	m		56						
2	균열	0.1	㎜	0.3	m		57						
3	균열	0.1	㎜	0.3	m		58						
4	균열	0.1	㎜	0.3	m		59						
5	균열	0.1	㎜	0.3	m		60						
6	균열	0.1	㎜	0.5	m		61						
7	균열	0.1	㎜	0.3	m		62						
8	시공불량	0.3	m	0.1	m	신규	63						
9							64						
10							65						
11							66						
12							67						
13							68						
14							69						
15							70						
16							71						
17							72						
18							73						
19							74						
20							75						
21							76						
22							77						
23							78						
24							79						
25							80						
26							81						
27							82						
28							83						
29							84						
30							85						
31							86						
32							87						
33							88						
34							89						
35							90						
36							91						
37							92						
38							93						
39							94						
40							95						
41							96						
42							97						
43							98						
44							99						
45							100						
46							101						
47							102

48							103						
49							104						
50							105						
51							106						
52							107						
53							108						
54							109						
55							110
