외관조사망도 번호
B2_태성고가(T2)11(4k672~4k684)

호남고속선 태성고가(T2)_11(4.672~4.684km, S4-1,S4-2)

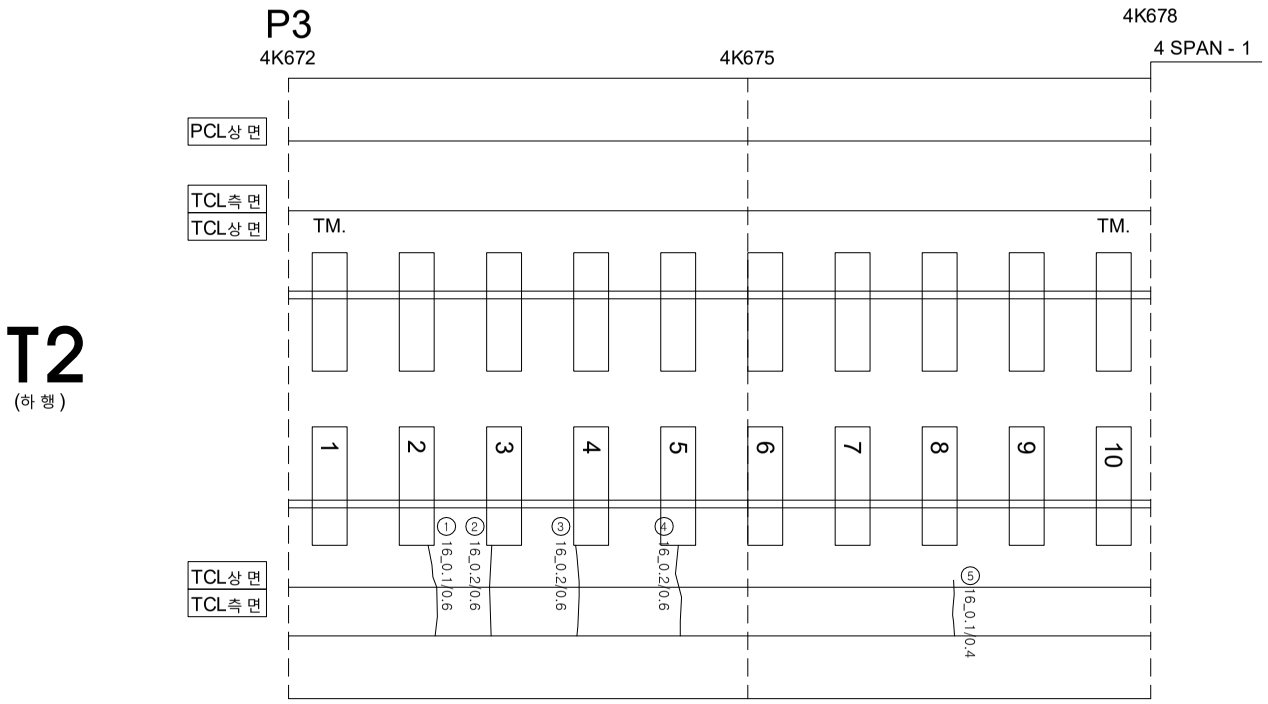
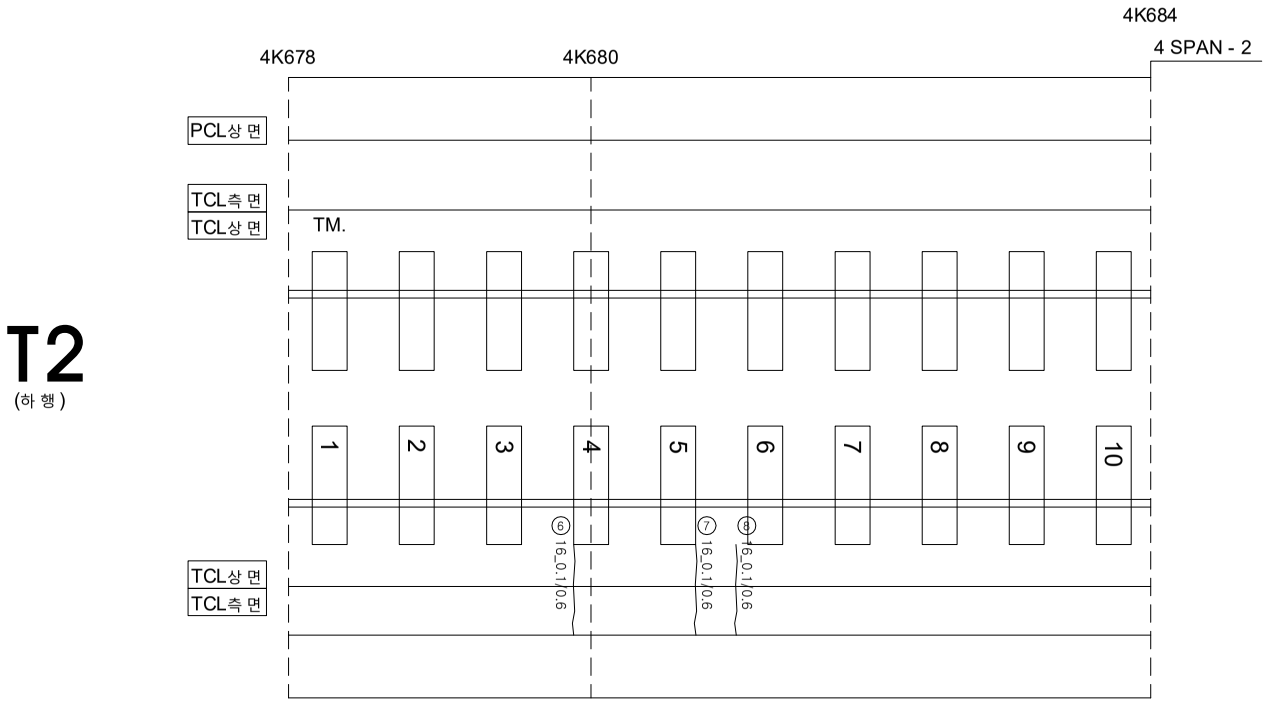
연번	손상	폭		연장		비고	연번	손상	폭		연장		비고
1	균열	0.1	㎜	0.6	m		56						
2	균열	0.2	㎜	0.6	m		57						
3	균열	0.2	㎜	0.6	m		58						
4	균열	0.2	㎜	0.6	m		59						
5	균열	0.1	㎜	0.4	m		60						
6	균열	0.1	㎜	0.6	m		61						
7	균열	0.1	㎜	0.6	m		62						
8	균열	0.1	㎜	0.6	m		63						
9							64						
10							65						
11							66						
12							67						
13							68						
14							69						
15							70						
16							71						
17							72						
18							73						
19							74						
20							75						
21							76						
22							77						
23							78						
24							79						
25							80						
26							81						
27							82						
28							83						
29							84						
30							85						
31							86						
32							87						
33							88						
34							89						
35							90						
36							91						
37							92						
38							93						
39							94						
40							95						
41							96						
42							97						
43							98						
44							99						
45							100						
46							101						
47							102
