외관조사망도 번호
B2_태성고가(T2)13(4k696~4k702)

호남고속선 태성고가(T2)_13(4.696~4.702km, S4-5)

T2
(하 행)

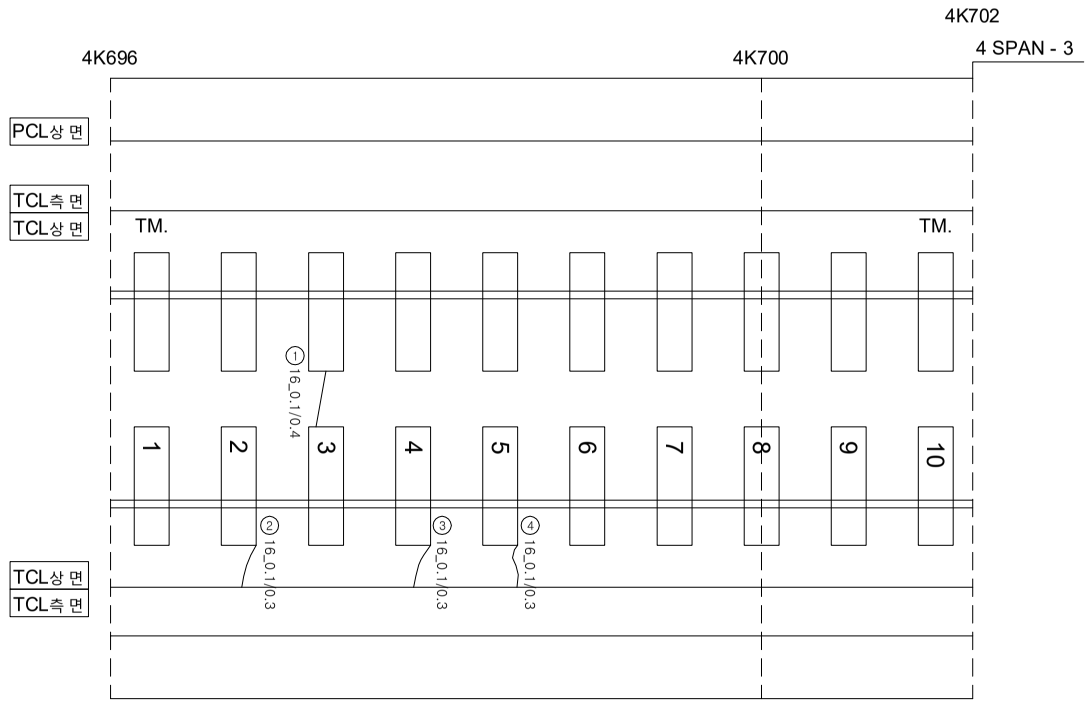
연번	손상	폭		연장		비고	연번	손상	폭		연장		비고
1	균열	0.1	㎜	0.4	m		56						
2	균열	0.1	㎜	0.3	m		57						
3	균열	0.1	㎜	0.3	m		58						
4	균열	0.1	㎜	0.3	m		59						
5							60						
6							61						
7							62						
8							63						
9							64						
10							65						
11							66						
12							67						
13							68						
14							69						
15							70						
16							71						
17							72						
18							73						
19							74						
20							75						
21							76						
22							77						
23							78						
24							79						
25							80						
26							81						
27							82						
28							83						
29							84						
30							85						
31							86						
32							87						
33							88						
34							89						
35							90						
36							91						
37							92						
38							93						
39							94						
40							95						
41							96						
42							97						
43							98						
44							99						
45							100						
46							101						
47							102						
48							103						
49							104						
50							105
