외관조사망도 번호
B2_태성고가(T2)14(4k702~4k705)

호남고속선 태성고가(T2)_14(4.702~4.705km, 접속부)

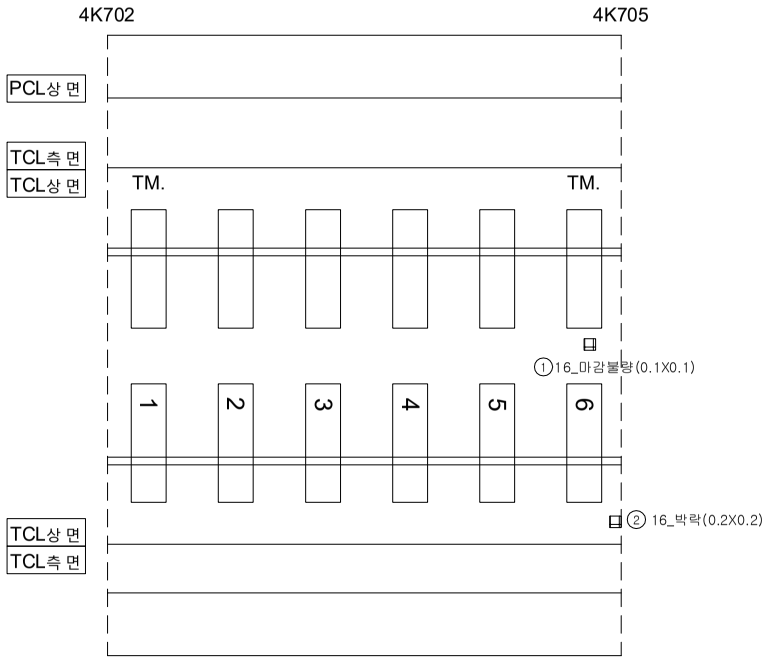
T2
(하행)

연번	손상	폭		연장		비고	연번	손상	폭		연장		비고
1	마감불량	0.1	m	0.1	m		56						
2	박락	0.2	m	0.2	m		57						
3							58						
4							59						
5							60						
6							61						
7							62						
8							63						
9							64						
10							65						
11							66						
12							67						
13							68						
14							69						
15							70						
16							71						
17							72						
18							73						
19							74						
20							75						
21							76						
22							77						
23							78						
24							79						
25							80						
26							81						
27							82						
28							83						
29							84						
30							85						
31							86						
32							87						
33							88						
34							89						
35							90						
36							91						
37							92						
38							93						
39							94						
40							95						
41							96						
42							97						
43							98						
44							99						
45							100						
46							101						
47							102						
48							103						
49							104						
50							105						
51							106
