외관조사망도 번호
B2_태성고가(T2)_4(4k596~4k602)

호남고속선 태성고가(T2)_4(4.596~4.602km, S1-5)

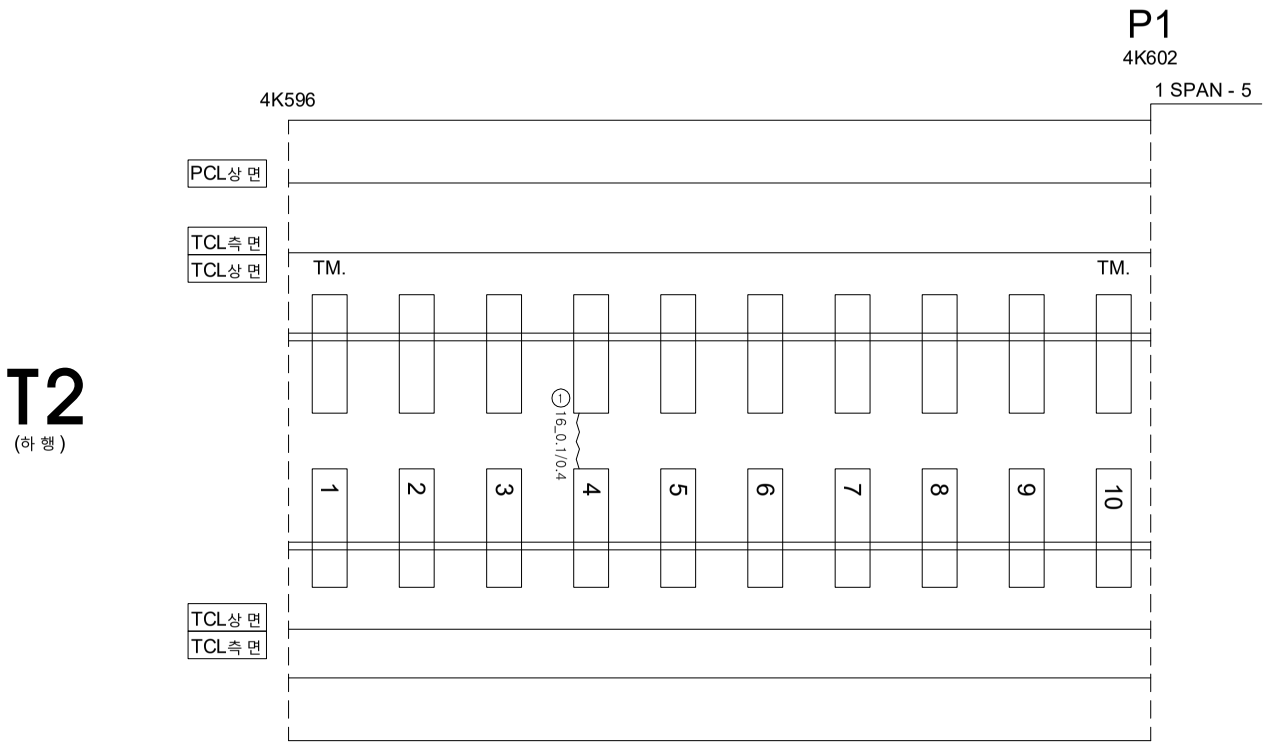
연번	손상	폭		연장		비고	연번	손상	폭		연장		비고
1	균열	0.1	㎜	0.4	m		56						
2							57						
3							58						
4							59						
5							60						
6							61						
7							62						
8							63						
9							64						
10							65						
11							66						
12							67						
13							68						
14							69						
15							70						
16							71						
17							72						
18							73						
19							74						
20							75						
21							76						
22							77						
23							78						
24							79						
25							80						
26							81						
27							82						
28							83						
29							84						
30							85						
31							86						
32							87						
33							88						
34							89						
35							90						
36							91						
37							92						
38							93						
39							94						
40							95						
41							96						
42							97						
43							98						
44							99						
45							100						
46							101						
47							102						
48							103						
49							104						
50							105						
51							106
