외관조사망도 번호
B2_태성고가(T2)_5(4k602~4k616)

호남고속선 태성고가(T2)_5(4.602~4.616km, S2-1,S2-2)

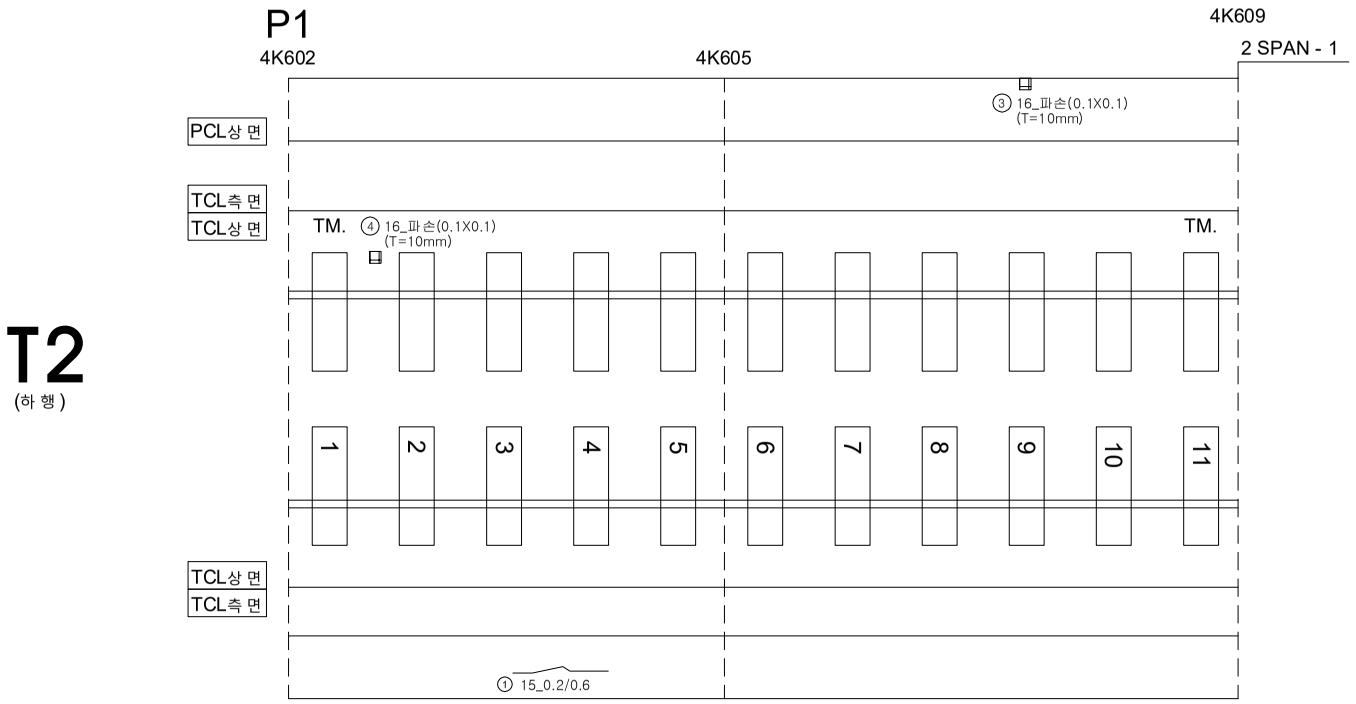
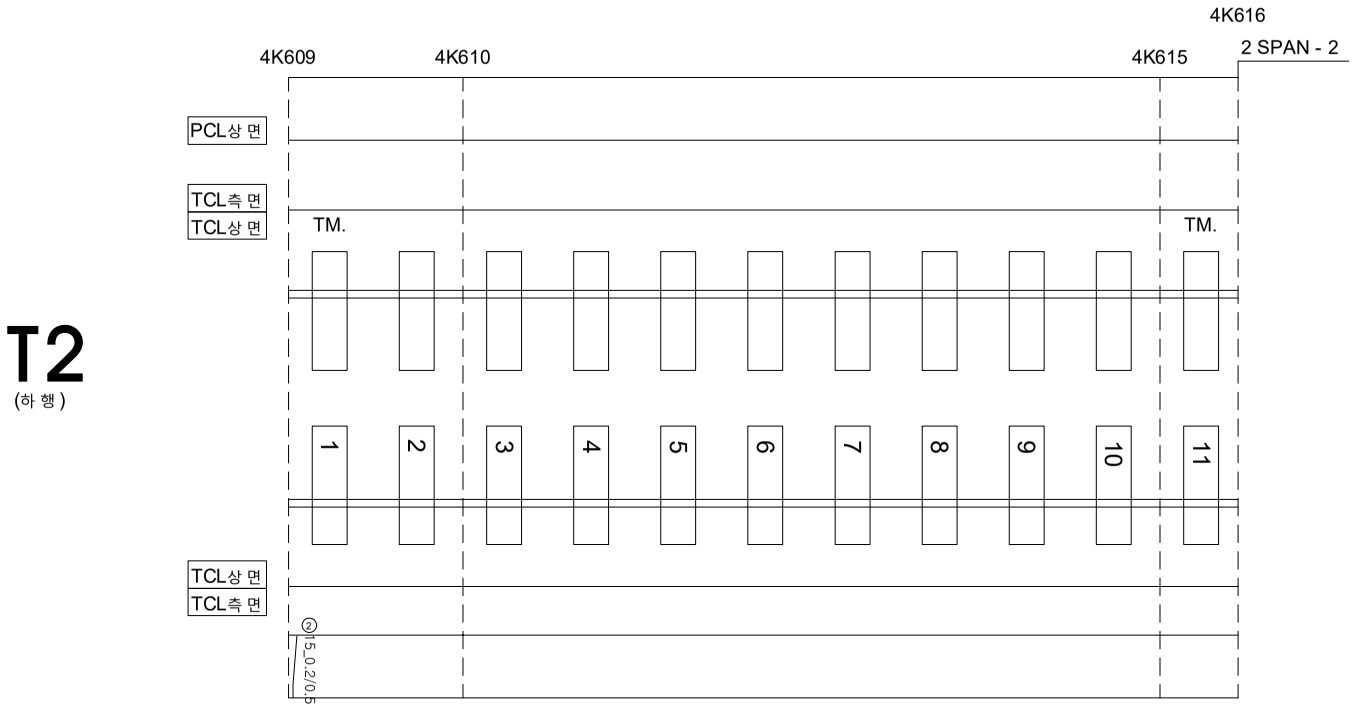
연번	손상	폭		연장		비고	연번	손상	폭		연장		비고
1	균열	0.2	㎜	0.6	m		56						
2	균열	0.2	㎜	0.5	m		57						
3	파손	0.1	m	0.1	m		58						
4	파손	0.1	m	0.1	m		59						
5							60						
6							61						
7							62						
8							63						
9							64						
10							65						
11							66						
12							67						
13							68						
14							69						
15							70						
16							71						
17							72						
18							73						
19							74						
20							75						
21							76						
22							77						
23							78						
24							79						
25							80						
26							81						
27							82						
28							83						
29							84						
30							85						
31							86						
32							87						
33							88						
34							89						
35							90						
36							91						
37							92						
38							93						
39							94						
40							95						
41							96						
42							97						
43							98						
44							99						
45							100						
46							101						
47							102						
48							103						
49							104						
50							105
