호남고속선 태성고가(T2)_6(4.616~4.630km, S2-3,S2-4)

외관조사망도 번호
B2_태성고가(T2)_6(4k616~4k630)

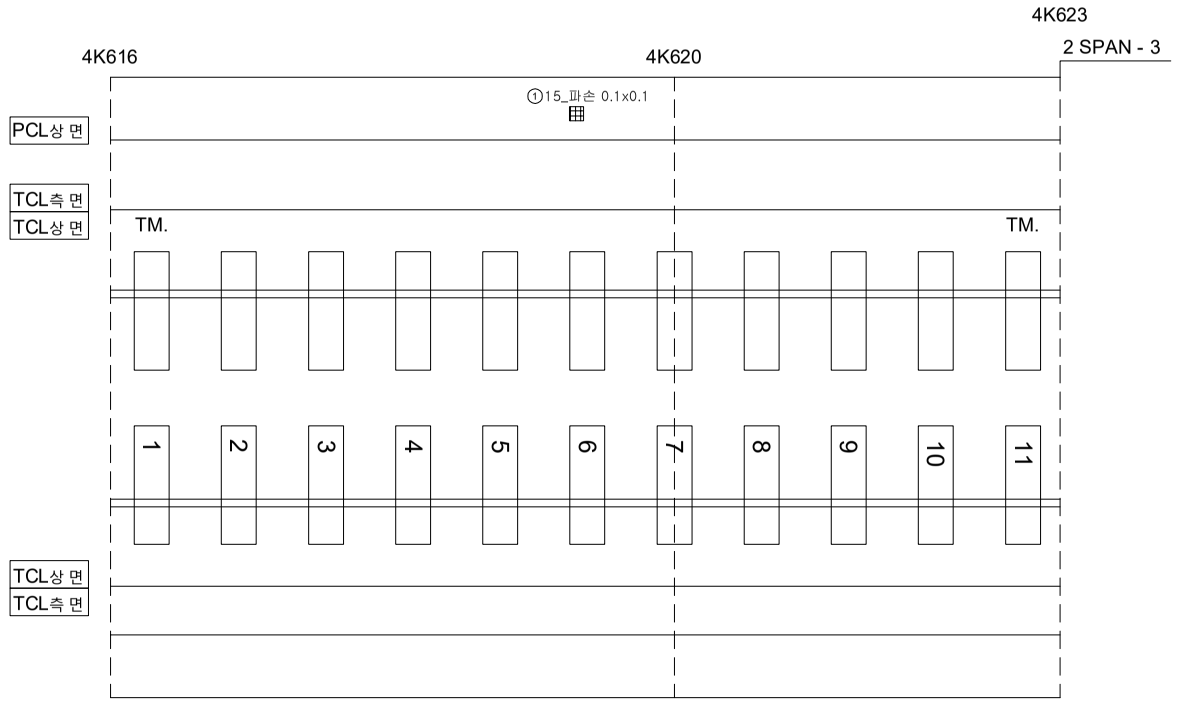
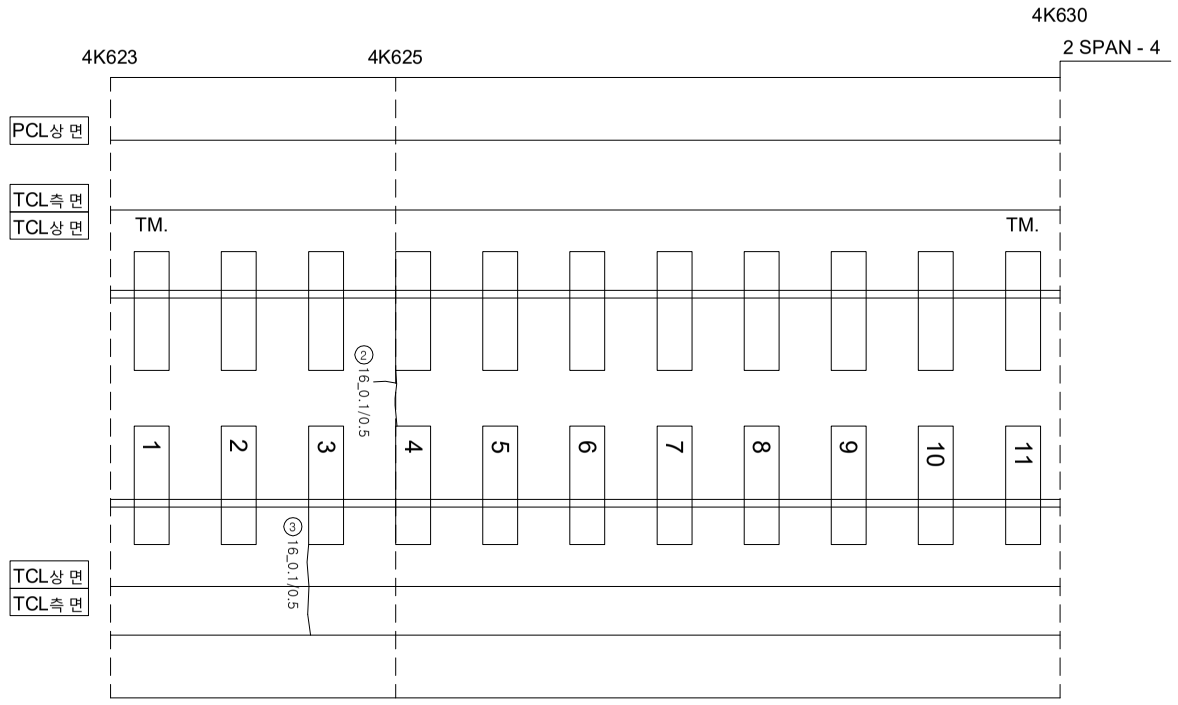
연번	손상	폭		연장		비고	연번	손상	폭		연장		비고
1	파손	0.1	m	0.1	m		56						
2	균열	0.1	㎜	0.5	m		57						
3	균열	0.1	㎜	0.5	m		58						
4							59						
5							60						
6							61						
7							62						
8							63						
9							64						
10							65						
11							66						
12							67						
13							68						
14							69						
15							70						
16							71						
17							72						
18							73						
19							74						
20							75						
21							76						
22							77						
23							78						
24							79						
25							80						
26							81						
27							82						
28							83						
29							84						
30							85						
31							86						
32							87						
33							88						
34							89						
35							90						
36							91						
37							92						
38							93						
39							94						
40							95						
41							96						
42							97						
43							98						
44							99						
45							100						
46							101						
47							102						
48							103						
49							104						
50							105
