외관조사망도 번호
B2_태성고가(T2)_7(4k630~4k637)

호남고속선 태성고가(T2)_7(4.630~4.637km, S2-5)

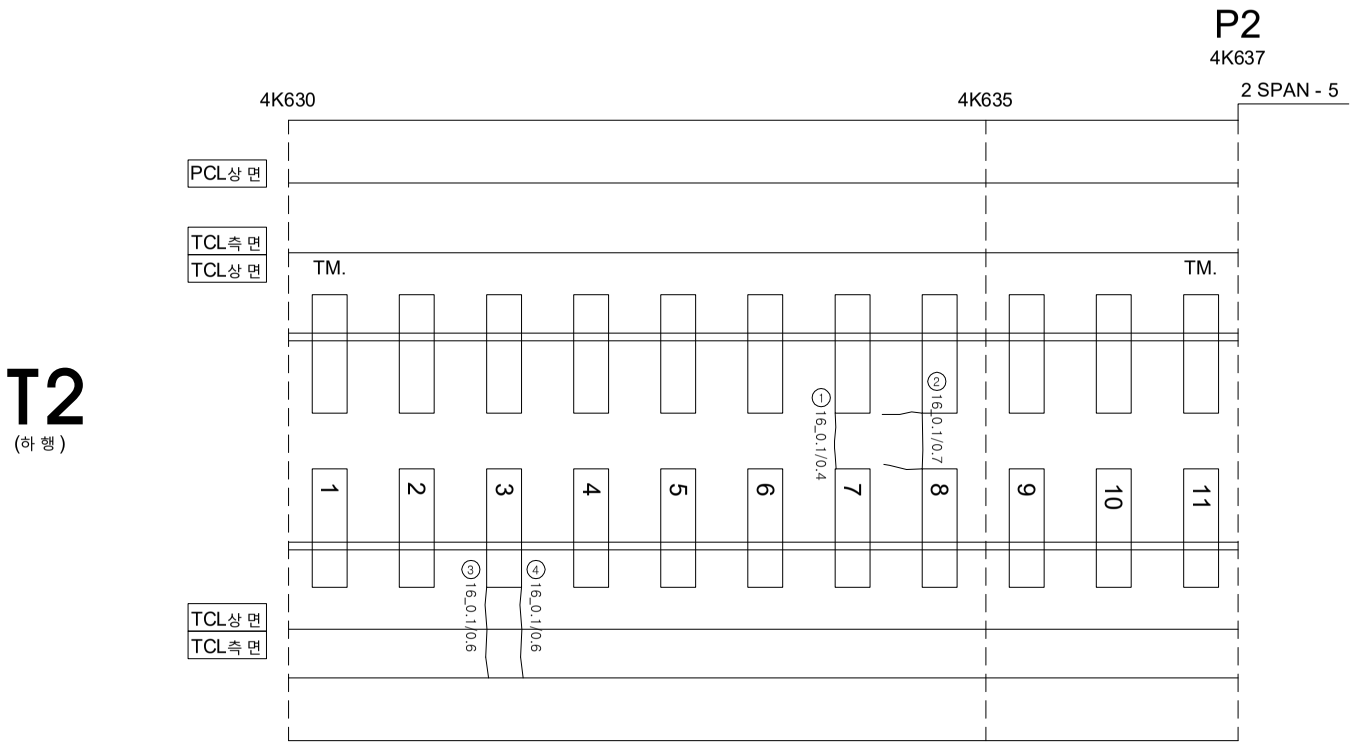
연번	손상	폭		연장		비고	연번	손상	폭		연장		비고
1	균열	0.1	㎜	0.4	m		56						
2	균열	0.1	㎜	0.7	m		57						
3	균열	0.1	㎜	0.6	m		58						
4	균열	0.1	㎜	0.6	m		59						
5							60						
6							61						
7							62						
8							63						
9							64						
10							65						
11							66						
12							67						
13							68						
14							69						
15							70						
16							71						
17							72						
18							73						
19							74						
20							75						
21							76						
22							77						
23							78						
24							79						
25							80						
26							81						
27							82						
28							83						
29							84						
30							85						
31							86						
32							87						
33							88						
34							89						
35							90						
36							91						
37							92						
38							93						
39							94						
40							95						
41							96						
42							97						
43							98						
44							99						
45							100						
46							101						
47							102						
48							103						
49							104						
50							105
