외관조사망도 번호
B2_태성고가(T2)_10(4k665~4k672)

호남고속선 태성고가(T2)_10(4.665~4.672km, S3-5)

T2
(하 행)

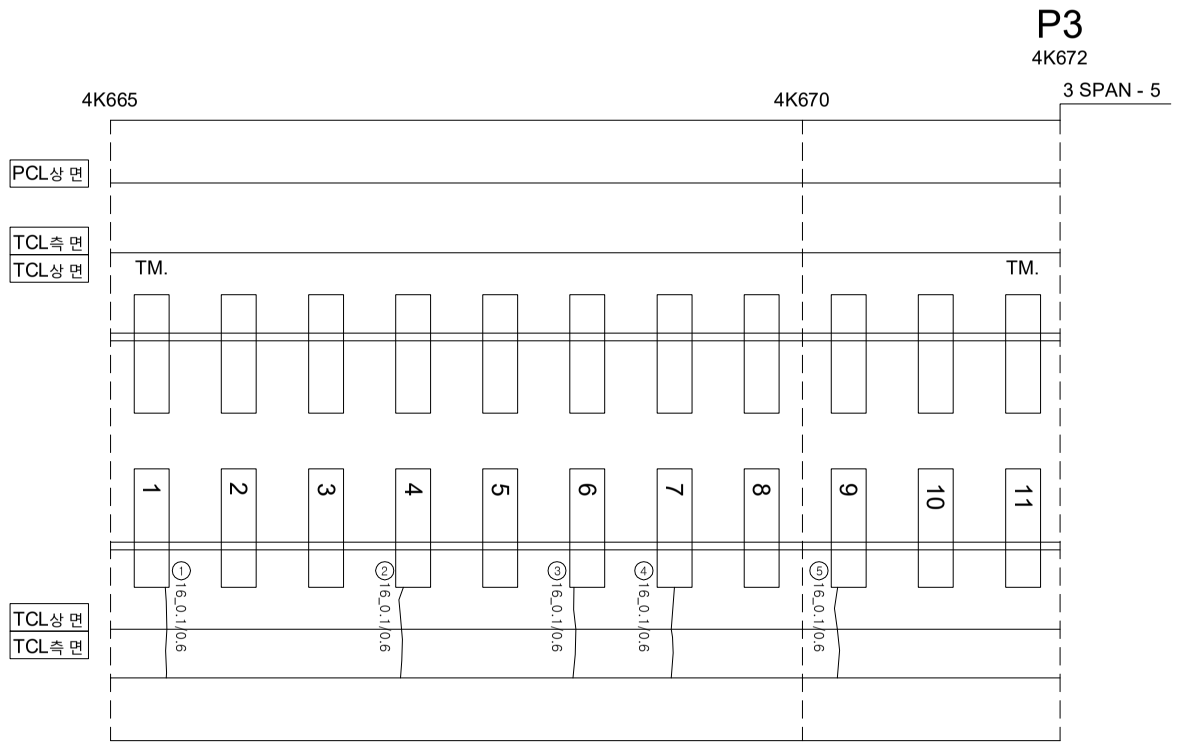
연번	손상	폭		연장		비고	연번	손상	폭		연장		비고
1	균열	0.1	㎜	0.6	m		56						
2	균열	0.1	㎜	0.6	m		57						
3	균열	0.1	㎜	0.6	m		58						
4	균열	0.1	㎜	0.6	m		59						
5	균열	0.1	㎜	0.6	m		60						
6							61						
7							62						
8							63						
9							64						
10							65						
11							66						
12							67						
13							68						
14							69						
15							70						
16							71						
17							72						
18							73						
19							74						
20							75						
21							76						
22							77						
23							78						
24							79						
25							80						
26							81						
27							82						
28							83						
29							84						
30							85						
31							86						
32							87						
33							88						
34							89						
35							90						
36							91						
37							92						
38							93						
39							94						
40							95						
41							96						
42							97						
43							98						
44							99						
45							100						
46							101						
47							102						
48							103						
49							104
