외관조사망도 번호
G2_태성고가_토공노반_13(4.850~4.860)

호남고속선 태성고가_토공노반_13(4.850~4.860km, L=10m)

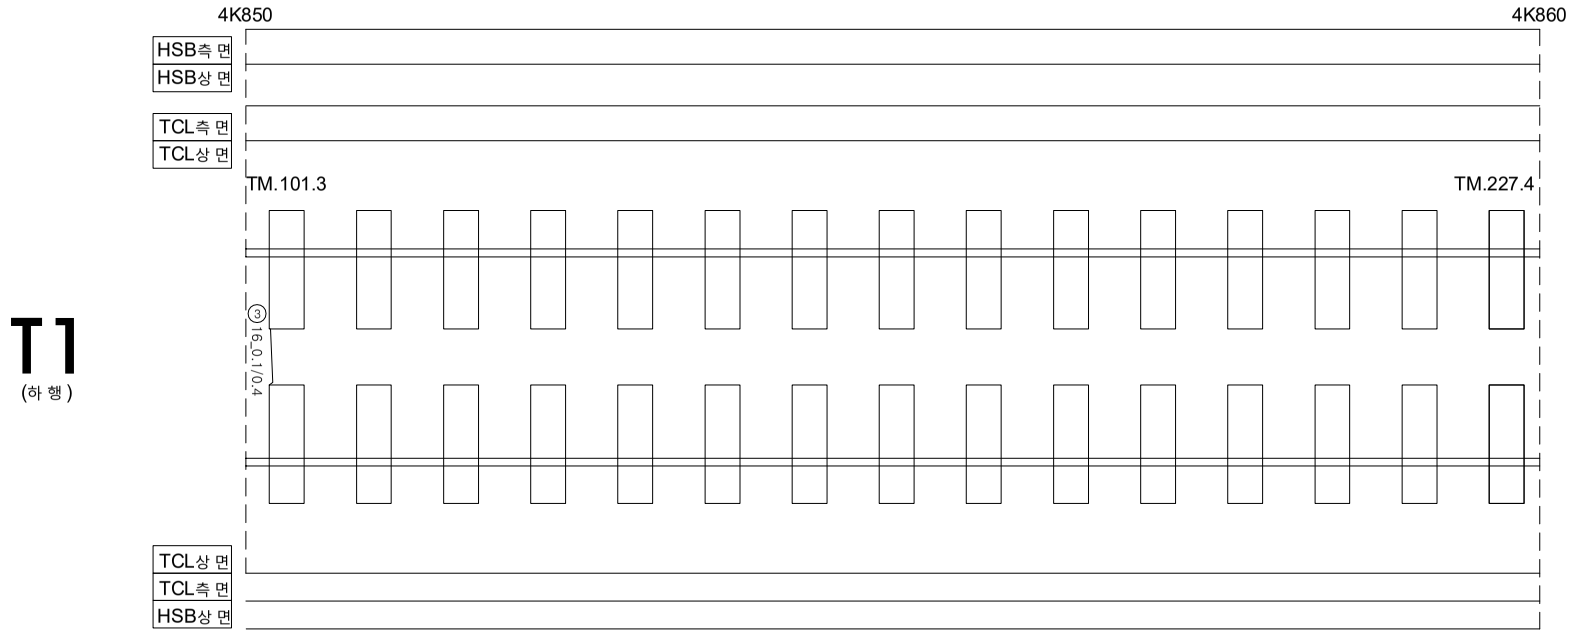
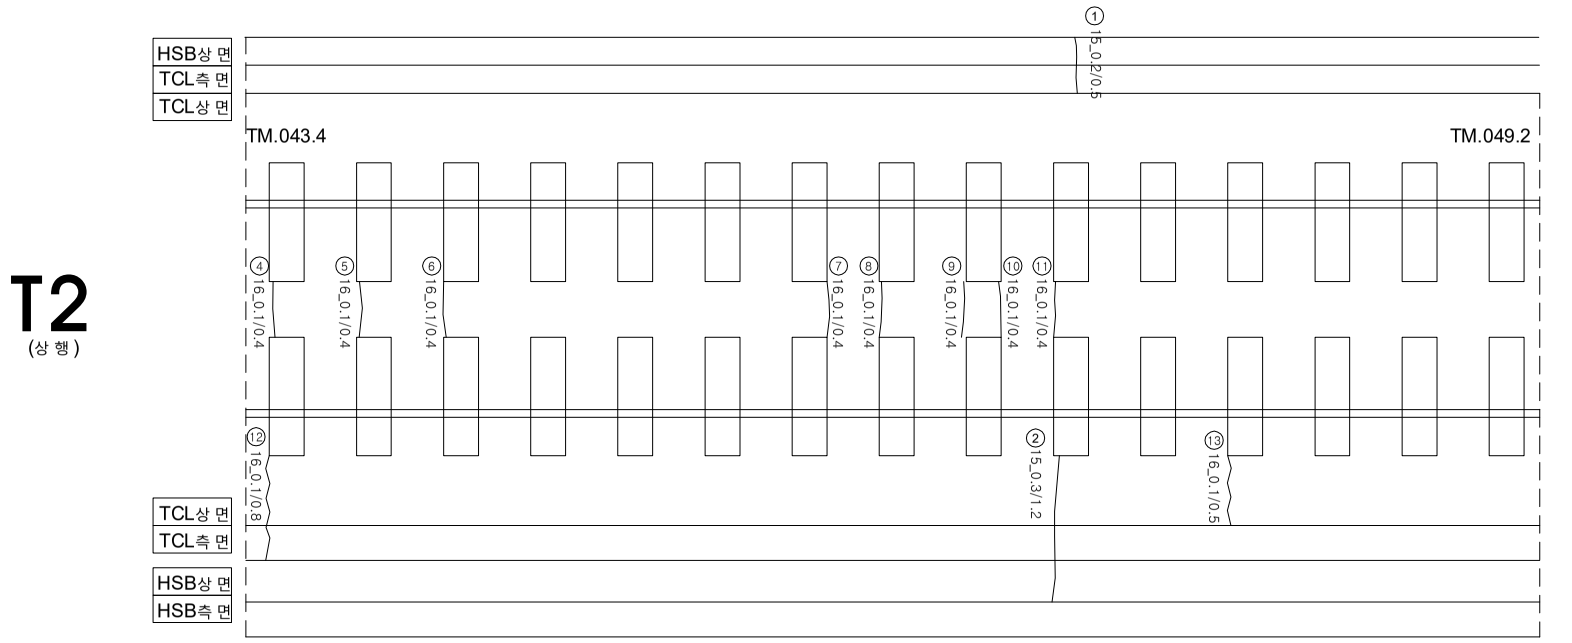
연번	손상	폭		연장		비고	연번	손상	폭		연장		비고
1	균열	0.2	㎜	0.50	m		56						
2	균열	0.3	㎜	1.20	m		57						
3	균열	0.1	㎜	0.40	m		58						
4	균열	0.1	㎜	0.40	m		59						
5	균열	0.1	㎜	0.40	m		60						
6	균열	0.1	㎜	0.40	m		61						
7	균열	0.1	㎜	0.40	m		62						
8	균열	0.1	㎜	0.40	m		63						
9	균열	0.1	㎜	0.40	m		64						
10	균열	0.1	㎜	0.40	m		65						
11	균열	0.1	㎜	0.40	m		66						
12	균열	0.1	㎜	0.80	m		67						
13	균열	0.1	㎜	0.50	m		68						
14							69						
15							70						
16							71						
17							72						
18							73						
19							74						
20							75						
21							76						
22							77						
23							78						
24							79						
25							80						
26							81						
27							82						
28							83						
29							84						
30							85						
31							86						
32							87						
33							88						
34							89						
35							90						
36							91						
37							92						
38							93						
39							94						
40							95						
41							96						
42							97						
43							98						
44							99
