외관조사망도 번호
G2_태성고가_토공노반_17(4.890~4.900)

호남고속선 태성고가_토공노반_17(4.890~4.900km, L=10m)

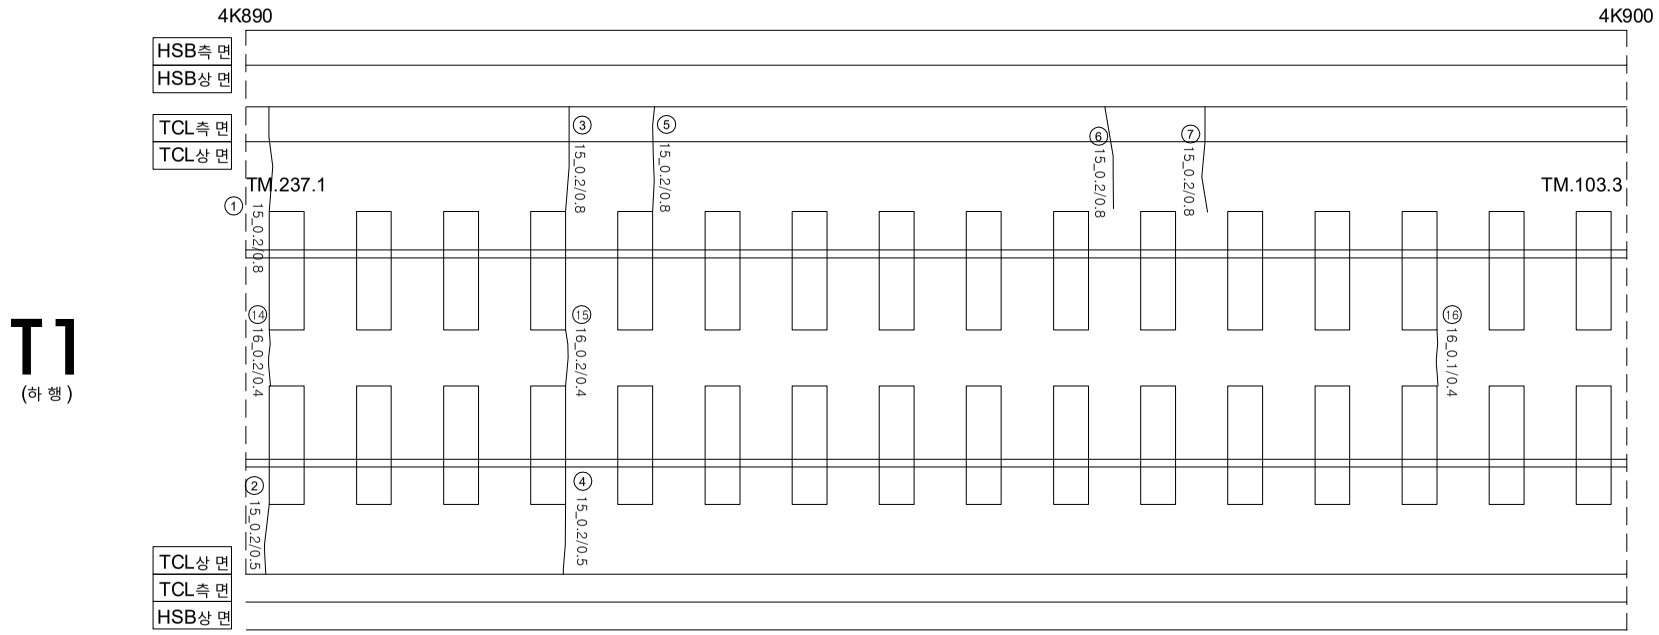
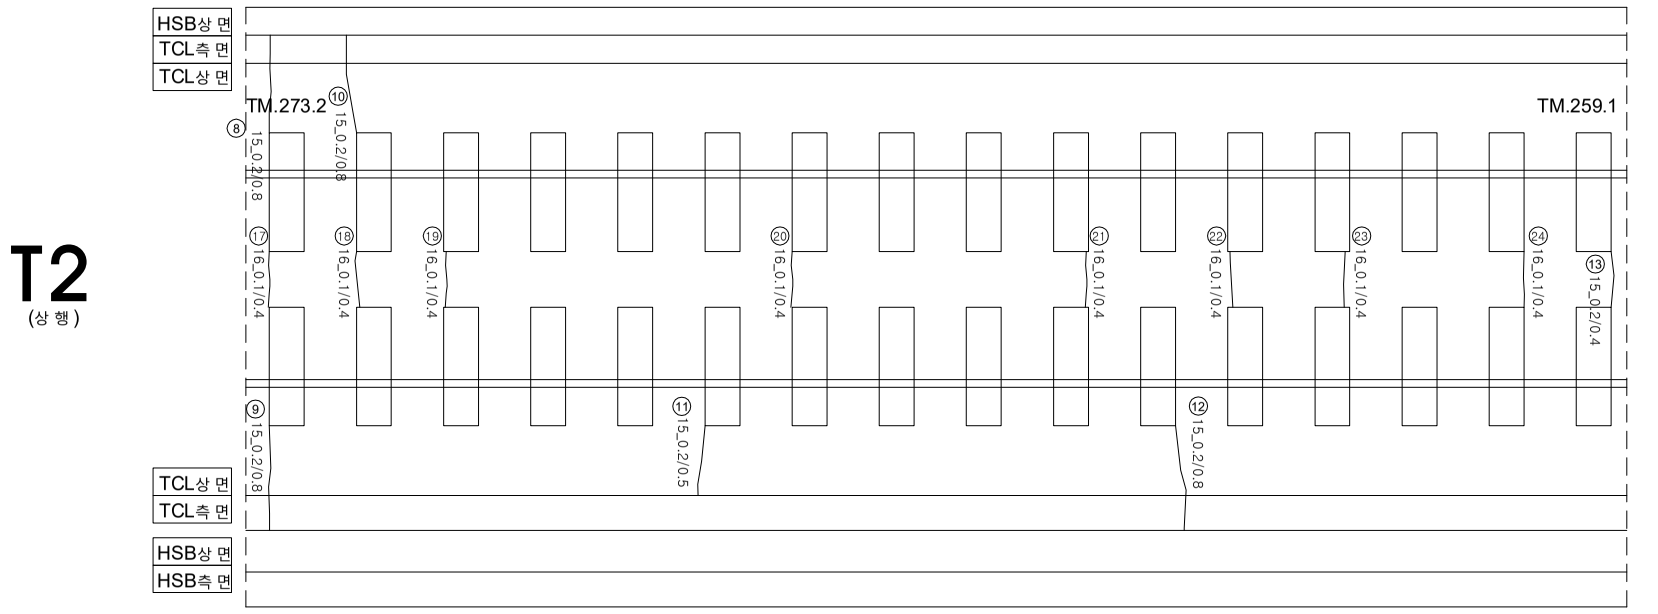
연번	손상	폭		연장		비고	연번	손상	폭		연장		비고
1	균열	0.2	㎜	0.80	m		56						
2	균열	0.2	㎜	0.50	m		57						
3	균열	0.2	㎜	0.80	m		58						
4	균열	0.2	㎜	0.50	m		59						
5	균열	0.2	㎜	0.80	m		60						
6	균열	0.2	㎜	0.80	m		61						
7	균열	0.2	㎜	0.80	m		62						
8	균열	0.2	㎜	0.80	m		63						
9	균열	0.2	㎜	0.80	m		64						
10	균열	0.2	㎜	0.80	m		65						
11	균열	0.2	㎜	0.50	m		66						
12	균열	0.2	㎜	0.80	m		67						
13	균열	0.2	㎜	0.40	m		68						
14	균열	0.2	㎜	0.40	m		69						
15	균열	0.2	㎜	0.40	m		70						
16	균열	0.1	㎜	0.40	m		71						
17	균열	0.1	㎜	0.40	m		72						
18	균열	0.1	㎜	0.40	m		73						
19	균열	0.1	㎜	0.40	m		74						
20	균열	0.1	㎜	0.40	m		75						
21	균열	0.1	㎜	0.40	m		76						
22	균열	0.1	㎜	0.40	m		77						
23	균열	0.1	㎜	0.40	m		78						
24	균열	0.1	㎜	0.40	m		79						
25							80						
26							81						
27							82						
28							83						
29							84						
30							85						
31							86						
32							87						
33							88						
34							89						
35							90						
36							91						
37							92

38							93						
39							94						
40							95						
41							96						
42							97						
43							98						
44							99						
45							100						
46							101						
47							102						
48							103						
49							104						
50							105						
51							106						
52							107						
53							108						
54							109						
55							110
