외관조사망도 번호
G2_태성고가_토공노반_18(4.900~4.910)

호남고속선 태성고가_토공노반_18(4.900~4.910km, L=10m)

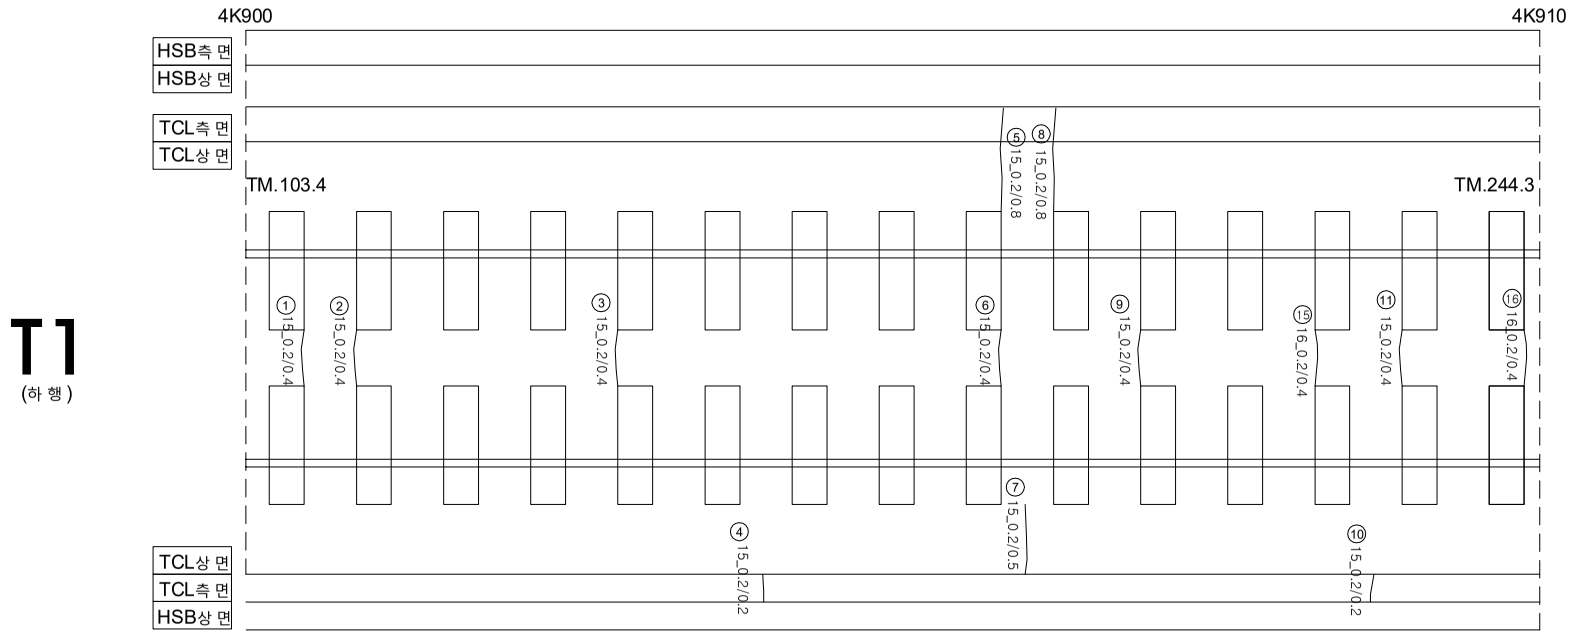
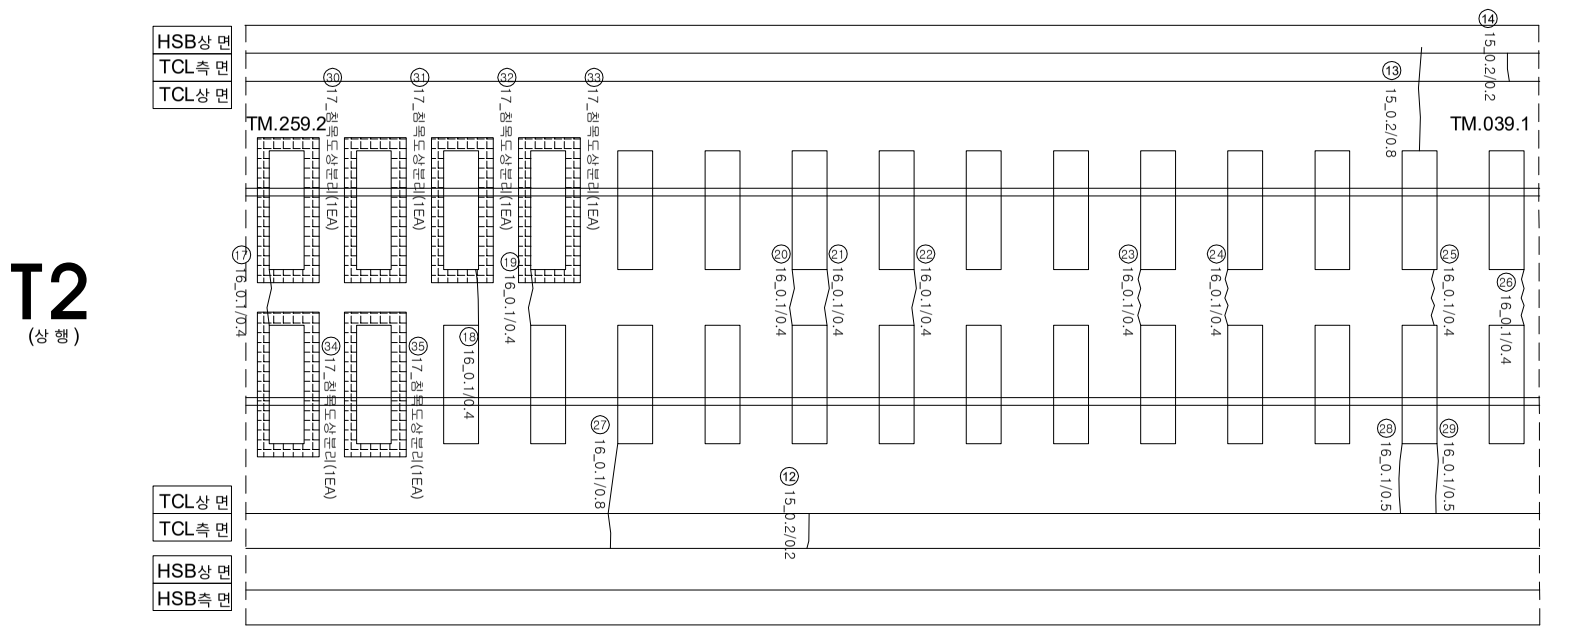
연번	손상	폭		연장		비고	연번	손상	폭		연장		비고
1	균열	0.2	㎜	0.40	m		56						
2	균열	0.2	㎜	0.40	m		57						
3	균열	0.2	㎜	0.40	m		58						
4	균열	0.2	㎜	0.20	m		59						
5	균열	0.2	㎜	0.80	m		60						
6	균열	0.2	㎜	0.40	m		61						
7	균열	0.2	㎜	0.50	m		62						
8	균열	0.2	㎜	0.80	m		63						
9	균열	0.2	㎜	0.40	m		64						
10	균열	0.2	㎜	0.20	m		65						
11	균열	0.2	㎜	0.40	m		66						
12	균열	0.2	㎜	0.40	m		67						
13	균열	0.2	㎜	0.40	m		68						
14	균열	0.2	㎜	0.20	m		69						
15	균열	0.2	㎜	0.80	m		70						
16	균열	0.2	㎜	0.20	m		71						
17	균열	0.1	㎜	0.40	m		72						
18	균열	0.1	㎜	0.40	m		73						
19	균열	0.1	㎜	0.40	m		74						
20	균열	0.1	㎜	0.40	m		75						
21	균열	0.1	㎜	0.40	m		76						
22	균열	0.1	㎜	0.40	m		77						
23	균열	0.1	㎜	0.40	m		78						
24	균열	0.1	㎜	0.40	m		79						
25	균열	0.1	㎜	0.40	m		80						
26	균열	0.1	㎜	0.40	m		81						
27	균열	0.1	㎜	0.80	m		82						
28	균열	0.1	㎜	0.50	m		83						
29	균열	0.1	㎜	0.50	m		84						
30	침목도상분리			1.0	EA	신 규	85						
31	침목도상분리			1.0	EA	신 규	86						
32	침목도상분리			1.0	EA	신 규	87

33	침목도상분리			1.0	EA	신 규	88						
34	침목도상분리			1.0	EA	신 규	89						
35	침목도상분리			1.0	EA	신 규	90						
36							91						
37							92						
38							93						
39							94						
40							95						
41							96						
42							97						
43							98						
44							99						
45							100						
46							101						
47							102						
48							103						
49							104						
50							105						
51							106						
52							107						
53							108						
54							109						
55							110
