외관조사망도 번호
G2_태성고가_토공노반_20(4.920~4.930)

호남고속선 태성고가_토공노반_20(4.920~4.930km, L=10m)

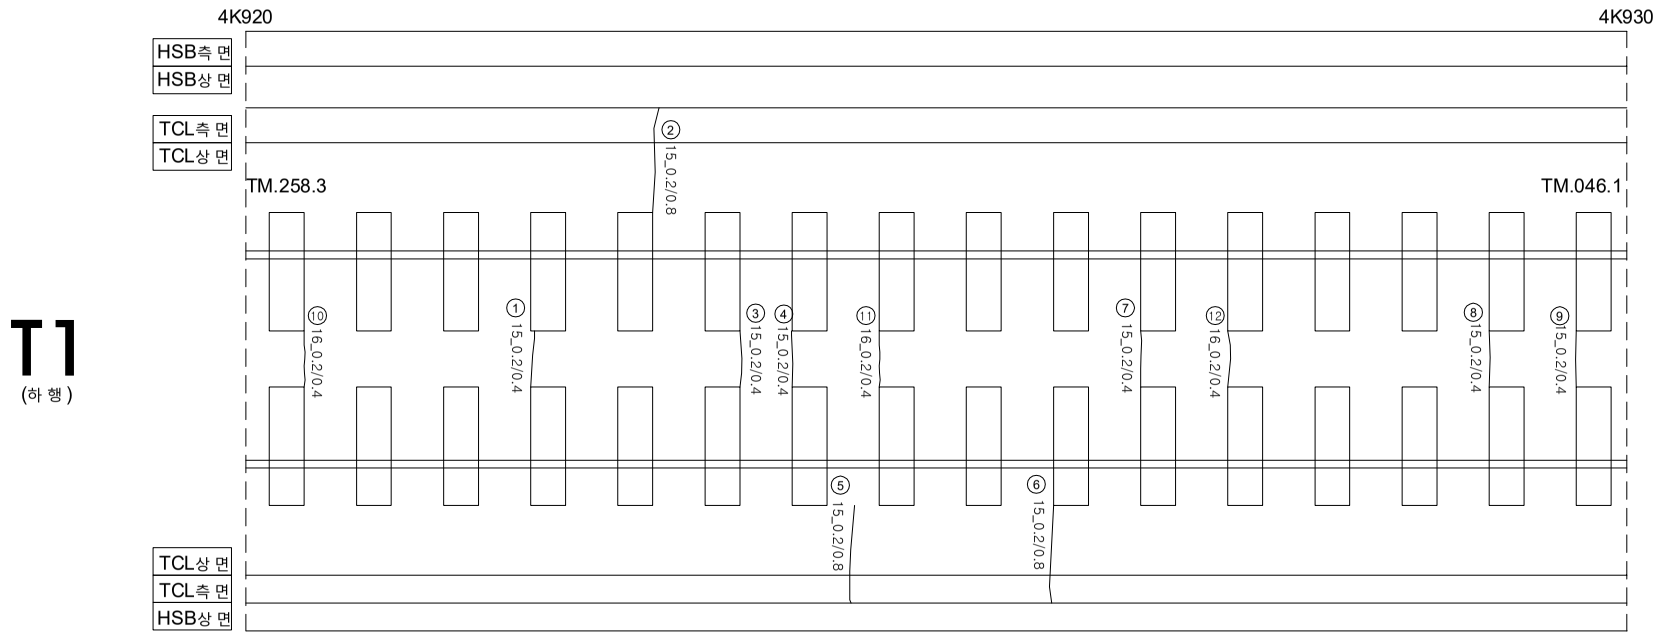
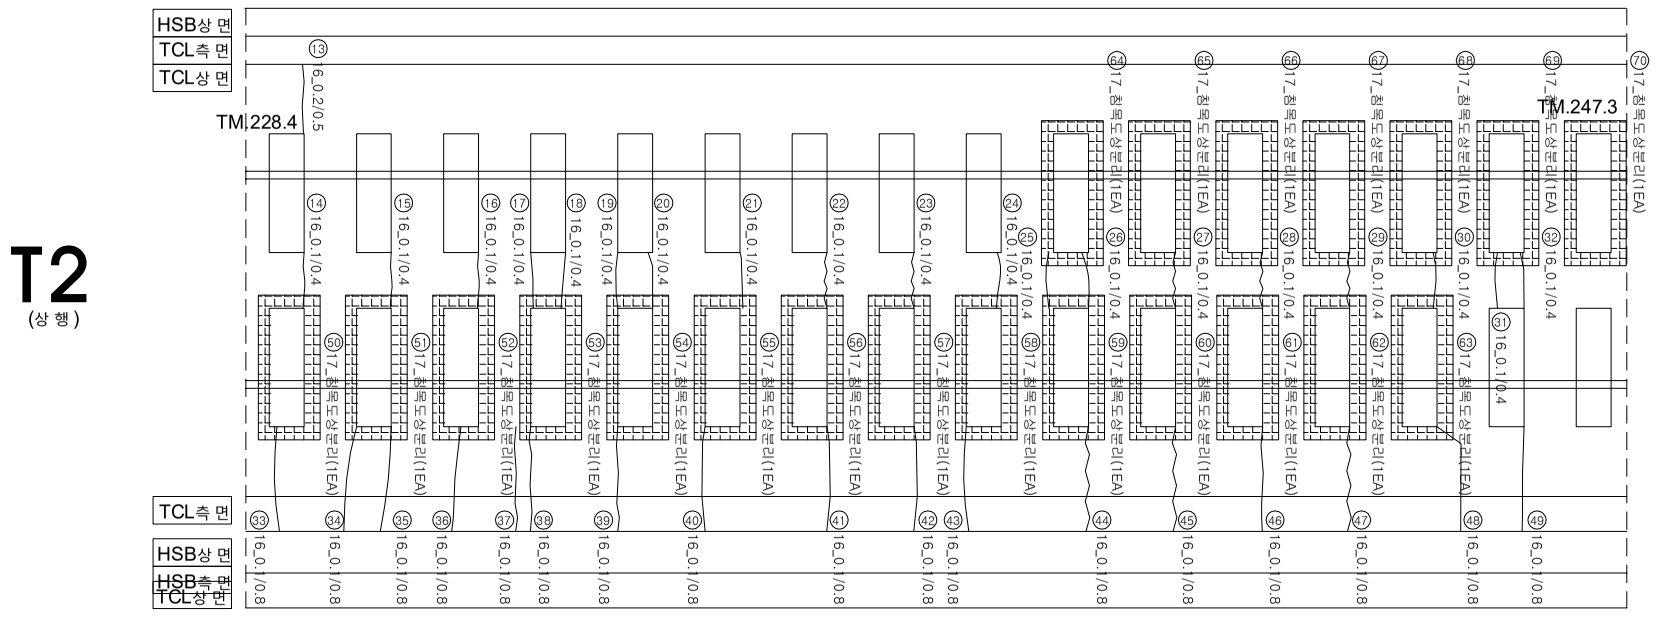
연번	손상	폭		연장		비고	연번	손상	폭		연장		비고
1	균열	0.2	㎜	0.40	m		56	침목도상분리			1.0	EA	신 규
2	균열	0.2	㎜	0.80	m		57	침목도상분리			1.0	EA	신 규
3	균열	0.2	㎜	0.40	m		58	침목도상분리			1.0	EA	신 규
4	균열	0.2	㎜	0.40	m		59	침목도상분리			1.0	EA	신 규
5	균열	0.2	㎜	0.80	m		60	침목도상분리			1.0	EA	신 규
6	균열	0.2	㎜	0.80	m		61	침목도상분리			1.0	EA	신 규
7	균열	0.2	㎜	0.40	m		62	침목도상분리			1.0	EA	신 규
8	균열	0.2	㎜	0.40	m		63	침목도상분리			1.0	EA	신 규
9	균열	0.2	㎜	0.40	m		64	침목도상분리			1.0	EA	신 규
10	균열	0.2	㎜	0.40	m		65	침목도상분리			1.0	EA	신 규
11	균열	0.2	㎜	0.40	m		66	침목도상분리			1.0	EA	신 규
12	균열	0.2	㎜	0.40	m		67	침목도상분리			1.0	EA	신 규
13	균열	0.2	㎜	0.50	m		68	침목도상분리			1.0	EA	신 규
14	균열	0.1	㎜	0.40	m		69	침목도상분리			1.0	EA	신 규
15	균열	0.1	㎜	0.40	m		70	침목도상분리			1.0	EA	신 규
16	균열	0.1	㎜	0.40	m		71						
17	균열	0.1	㎜	0.40	m		72						
18	균열	0.1	㎜	0.40	m		73						
19	균열	0.1	㎜	0.40	m		74						
20	균열	0.1	㎜	0.40	m		75						
21	균열	0.1	㎜	0.40	m		76						
22	균열	0.1	㎜	0.40	m		77						
23	균열	0.1	㎜	0.40	m		78						
24	균열	0.1	㎜	0.40	m		79

25	균열	0.1	㎜	0.40	m		80						
26	균열	0.1	㎜	0.40	m		81						
27	균열	0.1	㎜	0.40	m		82						
28	균열	0.1	㎜	0.40	m		83						
29	균열	0.1	㎜	0.40	m		84						
30	균열	0.1	㎜	0.40	m		85						
31	균열	0.1	㎜	0.40	m		86						
32	균열	0.1	㎜	0.40	m		87						
33	균열	0.1	㎜	0.80	m		88						
34	균열	0.1	㎜	0.80	m		89						
35	균열	0.1	㎜	0.80	m		90						
36	균열	0.1	㎜	0.80	m		91						
37	균열	0.1	㎜	0.80	m		92						
38	균열	0.1	㎜	0.80	m		93						
39	균열	0.1	㎜	0.80	m		94						
40	균열	0.1	㎜	0.80	m		95						
41	균열	0.1	㎜	0.80	m		96						
42	균열	0.1	㎜	0.80	m		97						
43	균열	0.1	㎜	0.80	m		98						
44	균열	0.1	㎜	0.80	m		99						
45	균열	0.1	㎜	0.80	m		100						
46	균열	0.1	㎜	0.80	m		101						
47	균열	0.1	㎜	0.80	m		102						
48	균열	0.1	㎜	0.80	m		103						
49	균열	0.1	㎜	0.80	m		104						
50	침목도상분리			1.0	EA	신 규	105						
51	침목도상분리			1.0	EA	신 규	106						
52	침목도상분리			1.0	EA	신 규	107						
53	침목도상분리			1.0	EA	신 규	108						
54	침목도상분리			1.0	EA	신 규	109						
55	침목도상분리			1.0	EA	신 규	110
