외관조사망도 번호
G2_태성고가_토공노반_3(4.750~4.760)

호남고속선 태성고가_토공노반_3(4.750~4.760km, L=10m)

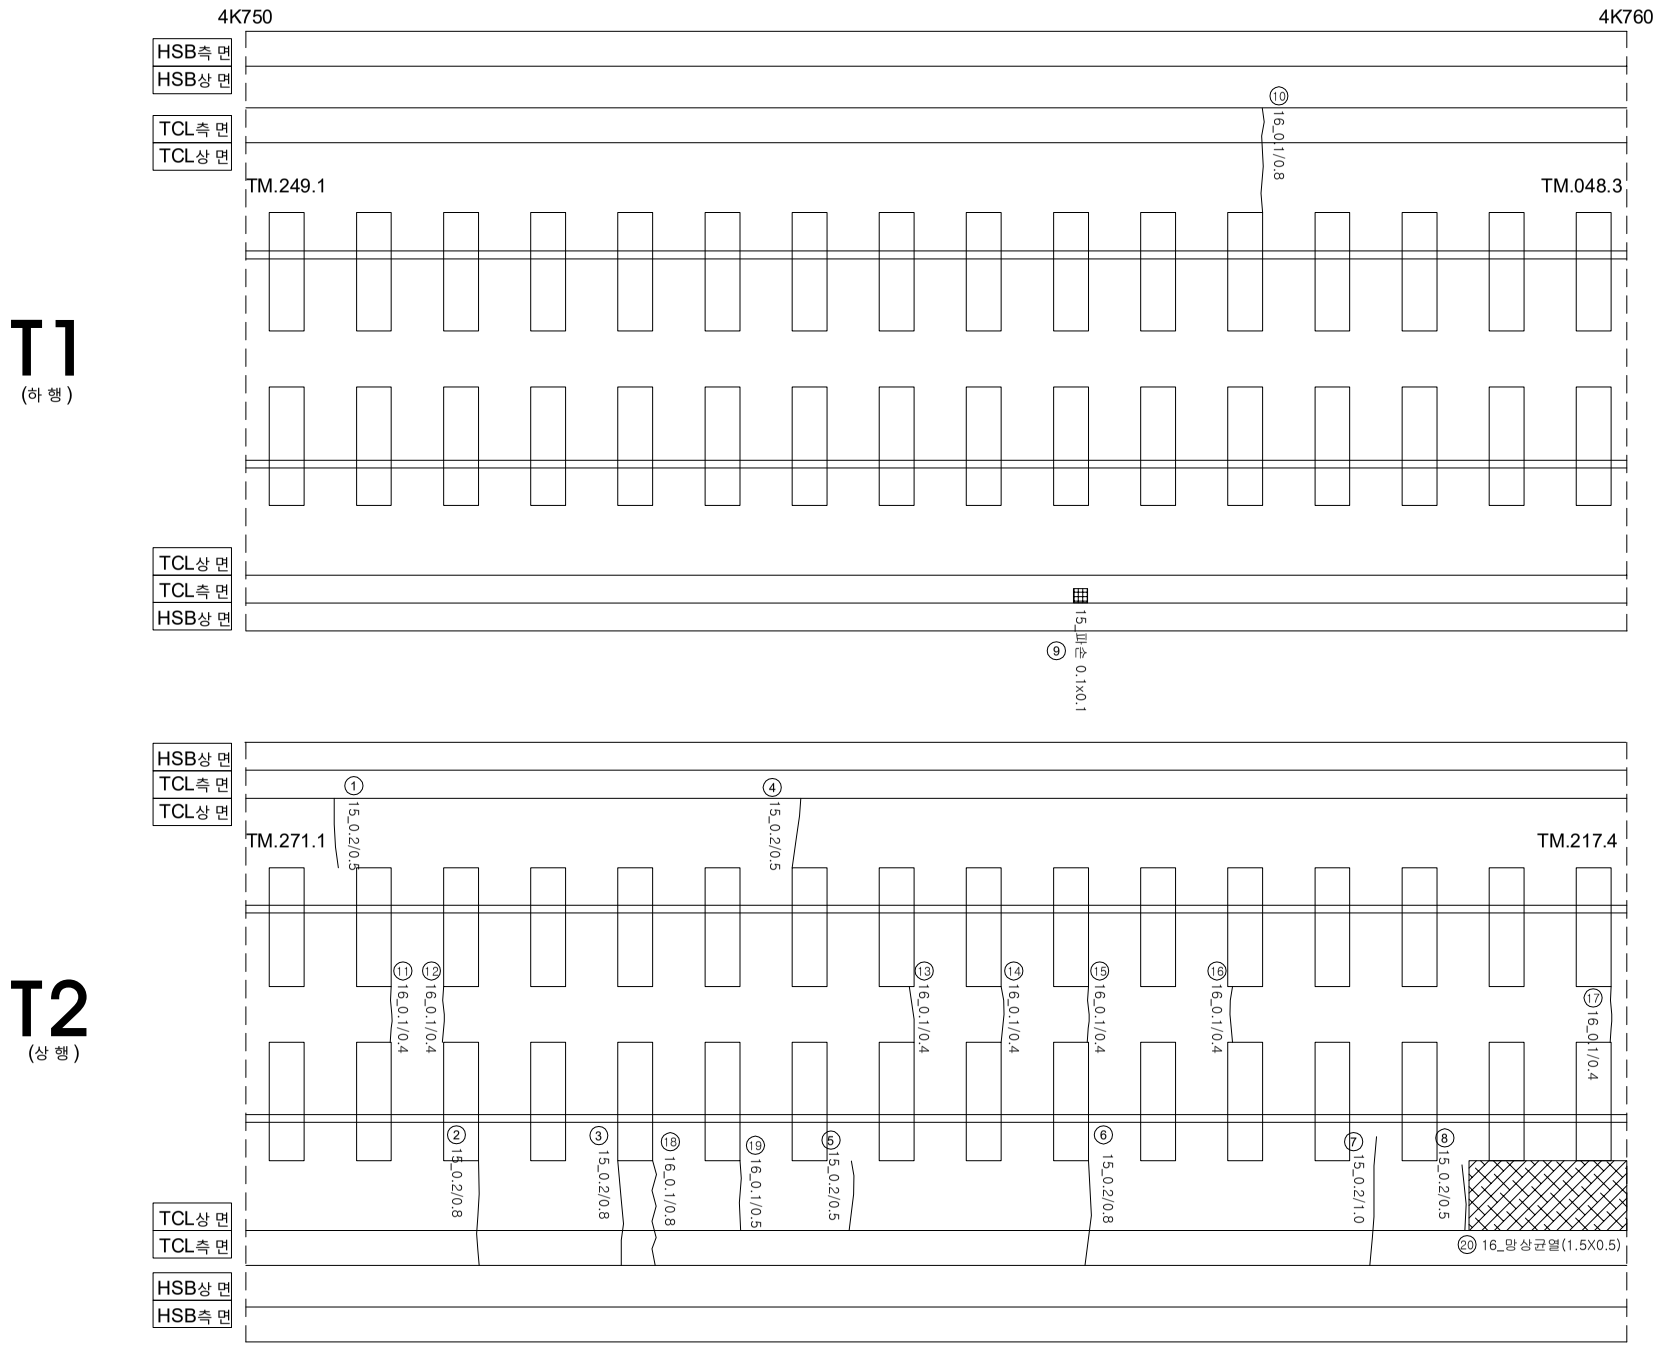
연번	손상	폭		연장		비고	연번	손상	폭		연장		비고
1	균열	0.2	㎜	0.50	m		56						
2	균열	0.2	㎜	0.80	m		57						
3	균열	0.2	㎜	0.80	m		58						
4	균열	0.2	㎜	0.50	m		59						
5	균열	0.2	㎜	0.50	m		60						
6	균열	0.2	㎜	0.80	m		61						
7	균열	0.2	㎜	1.00	m		62						
8	균열	0.2	㎜	0.50	m		63						
9	파손	0.1	m	0.10	m		64						
10	균열	0.1	㎜	0.80	m		65						
11	균열	0.1	㎜	0.40	m		66						
12	균열	0.1	㎜	0.40	m		67						
13	균열	0.1	㎜	0.40	m		68						
14	균열	0.1	㎜	0.40	m		69						
15	균열	0.1	㎜	0.40	m		70						
16	균열	0.1	㎜	0.40	m		71						
17	균열	0.1	㎜	0.40	m		72						
18	균열	0.1	㎜	0.80	m		73						
19	균열	0.1	㎜	0.50	m		74						
20	망상균열	1.5	m	0.50	m		75						
21							76						
22							77						
23							78						
24							79						
25							80						
26							81						
27							82						
28							83						
29							84						
30							85						
31							86						
32							87						
33							88						
34							89						
35							90						
36							91						
37							92						
38							93						
39							94

40							95						
41							96						
42							97						
43							98						
44							99						
45							100						
46							101						
47							102						
48							103						
49							104						
50							105						
51							106						
52							107						
53							108						
54							109						
55							110
