외관조사망도 번호
G2_태성고가_토공노반_24(4.960~4.970)

호남고속선 태성고가_토공노반_24(4.960~4.970km, L=10m)

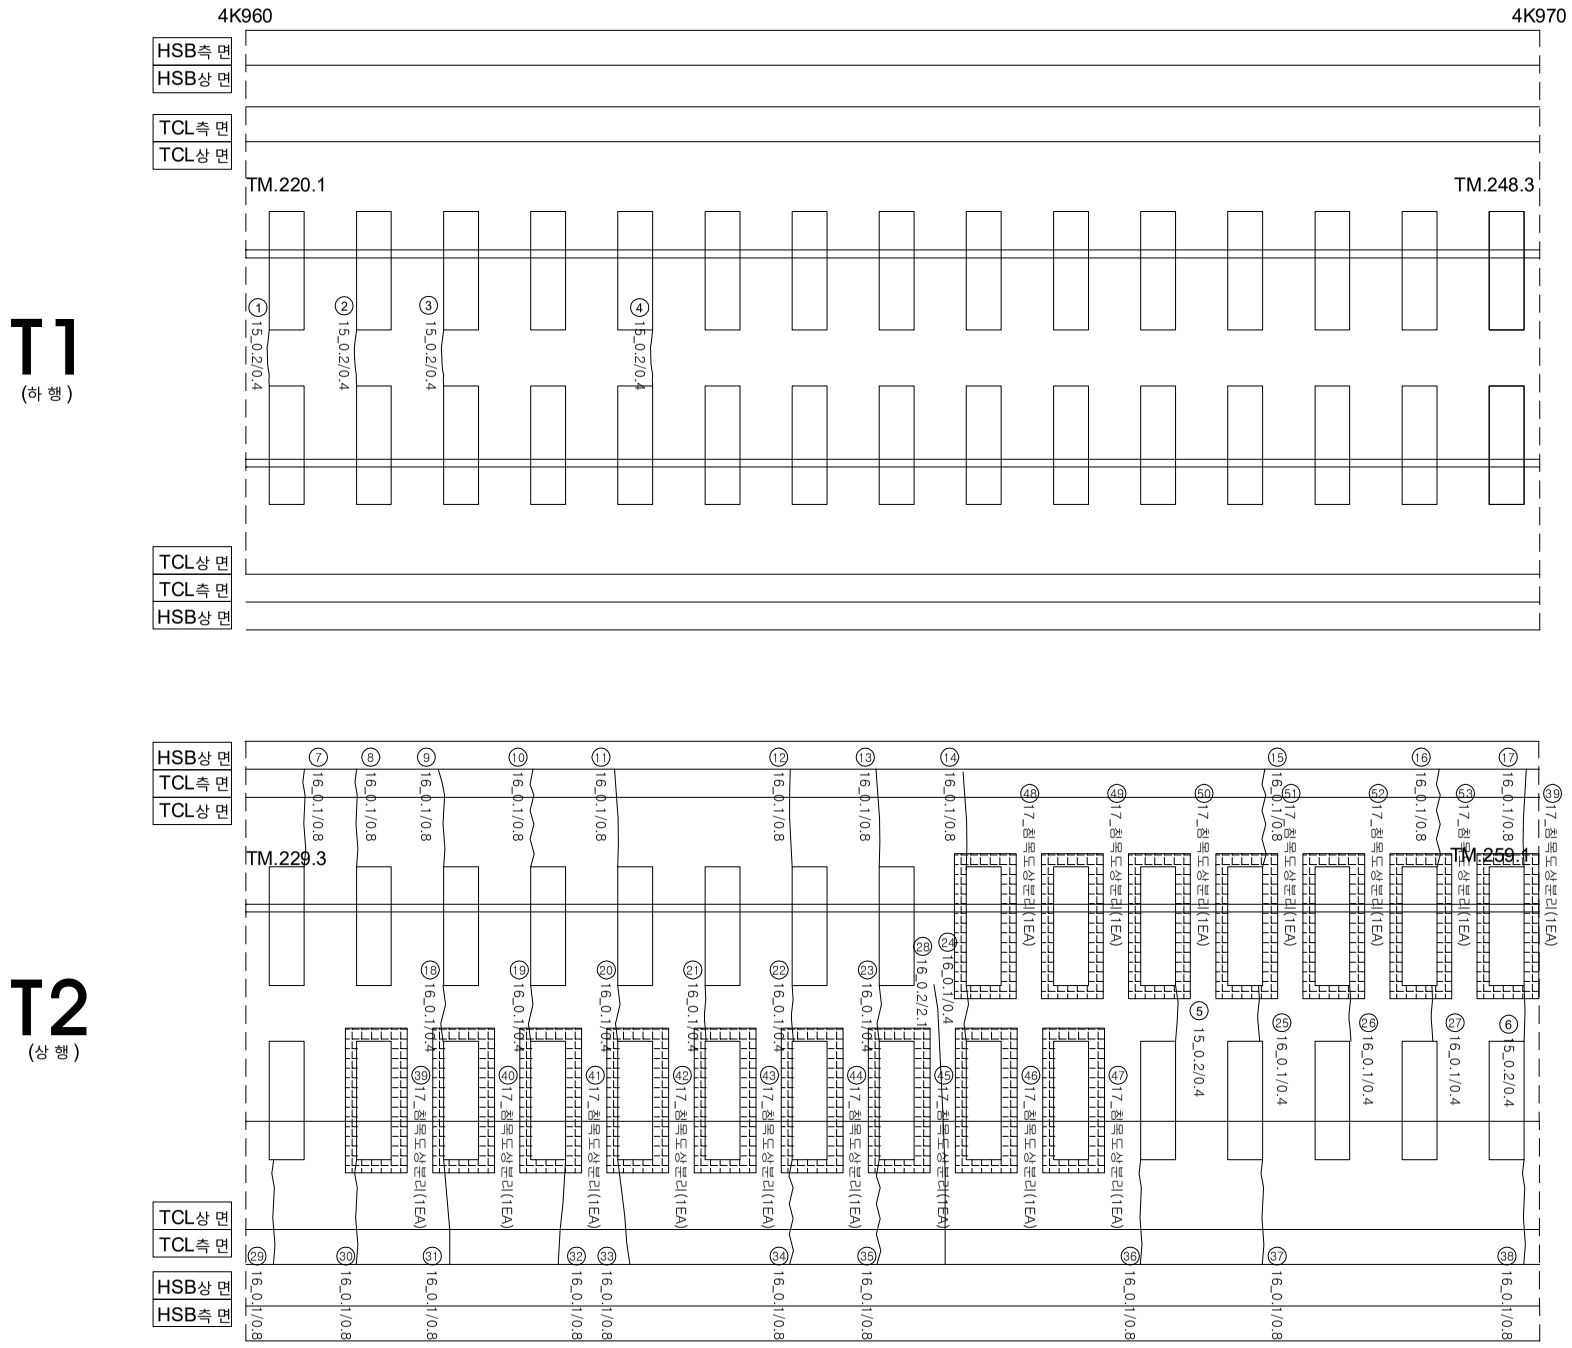
연번	손상	폭		연장		비고	연번	손상	폭		연장		비고
1	균열	0.2	㎜	0.40	m		56						
2	균열	0.2	㎜	0.40	m		57						
3	균열	0.2	㎜	0.40	m		58						
4	균열	0.2	㎜	0.40	m		59						
5	균열	0.2	㎜	0.40	m		60						
6	균열	0.2	㎜	0.40	m		61						
7	균열	0.1	㎜	0.80	m		62						
8	균열	0.1	㎜	0.80	m		63						
9	균열	0.1	㎜	0.80	m		64						
10	균열	0.1	㎜	0.80	m		65						
11	균열	0.1	㎜	0.80	m		66						
12	균열	0.1	㎜	0.80	m		67						
13	균열	0.1	㎜	0.80	m		68						
14	균열	0.1	㎜	0.80	m		69						
15	균열	0.1	㎜	0.80	m		70						
16	균열	0.1	㎜	0.80	m		71						
17	균열	0.1	㎜	0.80	m		72						
18	균열	0.1	㎜	0.40	m		73						
19	균열	0.1	㎜	0.40	m		74						
20	균열	0.1	㎜	0.40	m		75						
21	균열	0.1	㎜	0.40	m		76						
22	균열	0.1	㎜	0.40	m		77						
23	균열	0.1	㎜	0.40	m		78						
24	균열	0.1	㎜	0.40	m		79						
25	균열	0.1	㎜	0.40	m		80						
26	균열	0.1	㎜	0.40	m		81						
27	균열	0.1	㎜	0.40	m		82						
28	균열	0.2	㎜	2.10	m		83						
29	균열	0.1	㎜	0.80	m		84						
30	균열	0.1	㎜	0.80	m		85						
31	균열	0.1	㎜	0.80	m		86						
32	균열	0.1	㎜	0.80	m		87

33	균열	0.1	㎜	0.80	m		88						
34	균열	0.1	㎜	0.80	m		89						
35	균열	0.1	㎜	0.80	m		90						
36	균열	0.1	㎜	0.80	m		91						
37	균열	0.1	㎜	0.80	m		92						
38	균열	0.1	㎜	0.80	m		93						
39	침목도상분리			1.0	EA	신 규	94						
40	침목도상분리			1.0	EA	신 규	95						
41	침목도상분리			1.0	EA	신 규	96						
42	침목도상분리			1.0	EA	신 규	97						
43	침목도상분리			1.0	EA	신 규	98						
44	침목도상분리			1.0	EA	신 규	99						
45	침목도상분리			1.0	EA	신 규	100						
46	침목도상분리			1.0	EA	신 규	101						
47	침목도상분리			1.0	EA	신 규	102						
48	침목도상분리			1.0	EA	신 규	103						
49	침목도상분리			1.0	EA	신 규	104						
50	침목도상분리			1.0	EA	신 규	105						
51	침목도상분리			1.0	EA	신 규	106						
52	침목도상분리			1.0	EA	신 규	107						
53	침목도상분리			1.0	EA	신 규	108						
54	침목도상분리			1.0	EA	신 규	109						
55							110
