외관조사망도 번호
G2_태성고가_토공노반_25(4.970~4.980)

호남고속선 태성고가_토공노반_25(4.970~4.980km, L=10m)

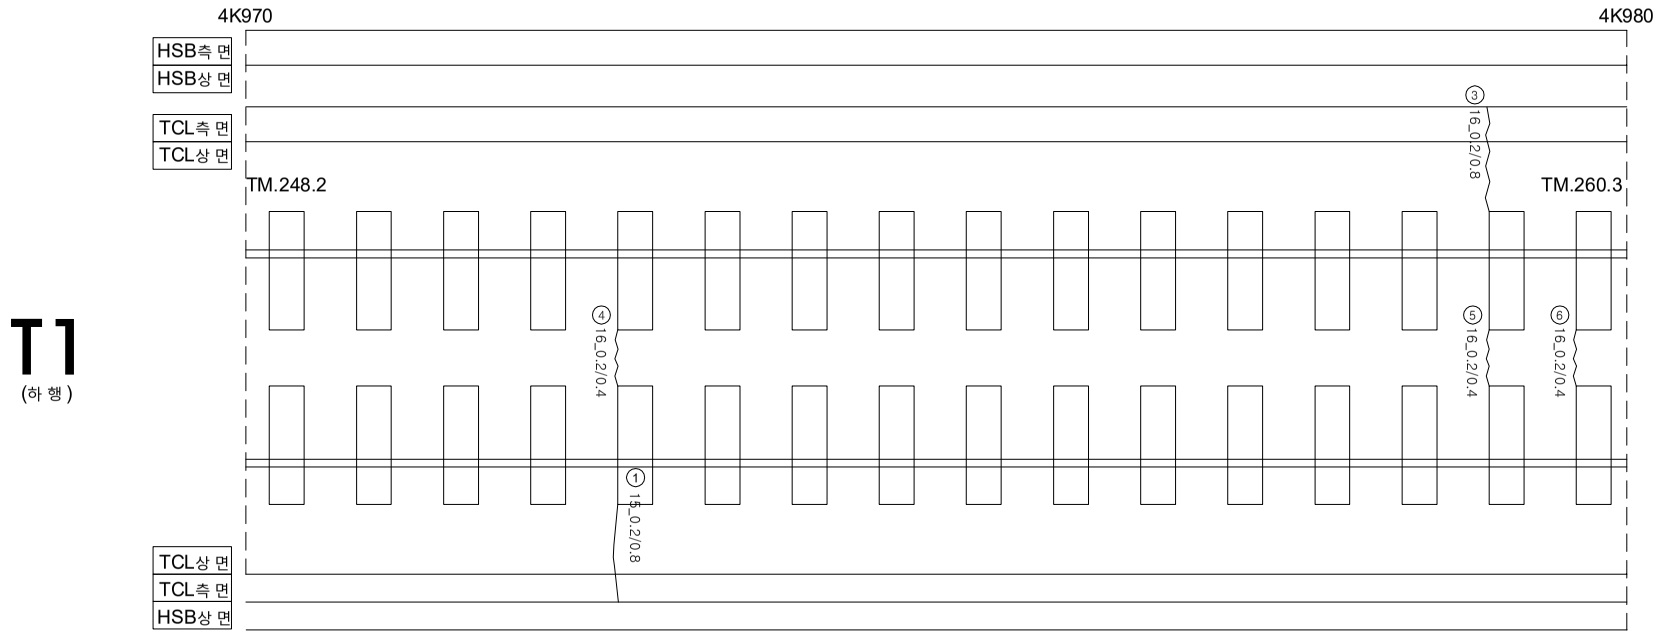
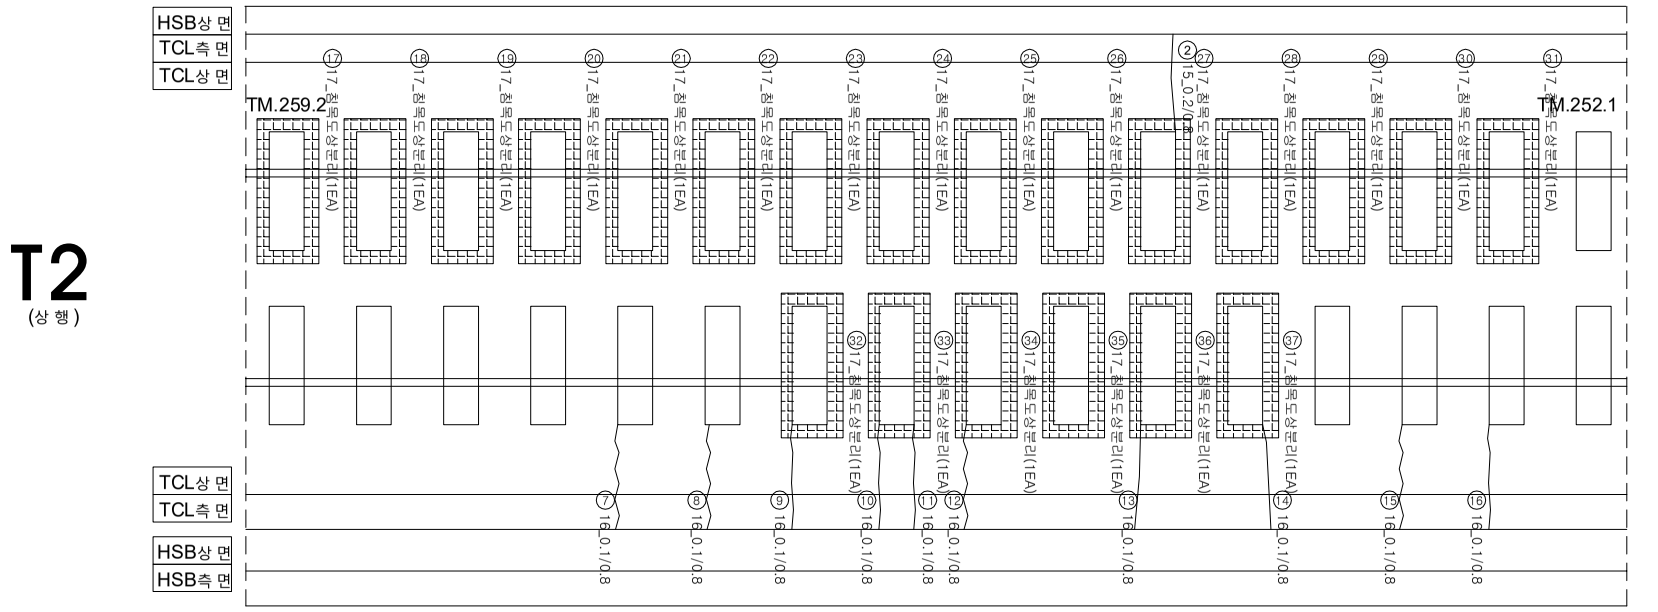
연번	손상	폭		연장		비고	연번	손상	폭		연장		비고
1	균열	0.2	㎜	0.80	m		56						
2	균열	0.2	㎜	0.80	m		57						
3	균열	0.2	㎜	0.80	m		58						
4	균열	0.2	㎜	0.40	m		59						
5	균열	0.2	㎜	0.40	m		60						
6	균열	0.2	㎜	0.40	m		61						
7	균열	0.1	㎜	0.80	m		62						
8	균열	0.1	㎜	0.80	m		63						
9	균열	0.1	㎜	0.80	m		64						
10	균열	0.1	㎜	0.80	m		65						
11	균열	0.1	㎜	0.80	m		66						
12	균열	0.1	㎜	0.80	m		67						
13	균열	0.1	㎜	0.80	m		68						
14	균열	0.1	㎜	0.80	m		69						
15	균열	0.1	㎜	0.80	m		70						
16	균열	0.1	㎜	0.80	m		71						
17	침목도상분리			1.0	EA	신 규	72						
18	침목도상분리			1.0	EA	신 규	73						
19	침목도상분리			1.0	EA	신 규	74						
20	침목도상분리			1.0	EA	신 규	75						
21	침목도상분리			1.0	EA	신 규	76						
22	침목도상분리			1.0	EA	신 규	77						
23	침목도상분리			1.0	EA	신 규	78						
24	침목도상분리			1.0	EA	신 규	79						
25	침목도상분리			1.0	EA	신 규	80						
26	침목도상분리			1.0	EA	신 규	81						
27	침목도상분리			1.0	EA	신 규	82						
28	침목도상분리			1.0	EA	신 규	83						
29	침목도상분리			1.0	EA	신 규	84						
30	침목도상분리			1.0	EA	신 규	85

31	침목도상분리			1.0	EA	신 규	86						
32	침목도상분리			1.0	EA	신 규	87						
33	침목도상분리			1.0	EA	신 규	88						
34	침목도상분리			1.0	EA	신 규	89						
35	침목도상분리			1.0	EA	신 규	90						
36	침목도상분리			1.0	EA	신 규	91						
37	침목도상분리			1.0	EA	신 규	92						
38							93						
39							94						
40							95						
41							96						
42							97						
43							98						
44							99						
45							100						
46							101						
47							102						
48							103						
49							104						
50							105						
51							106						
52							107						
53							108						
54							109						
55							110
