외관조사망도 번호
G2_태성고가_토공노반_36(5.080~5.090)

호남고속선 태성고가_토공노반_36(5.080~5.090km, L=10m)

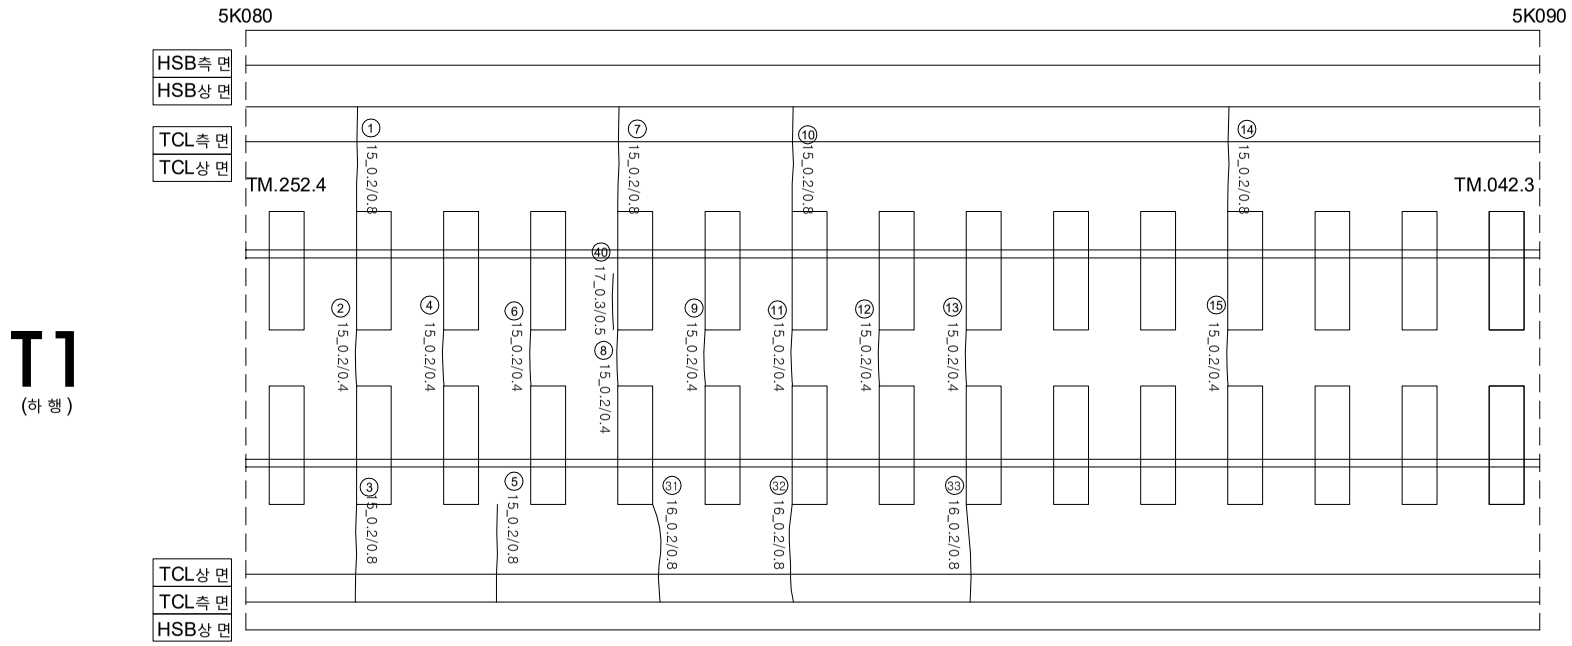
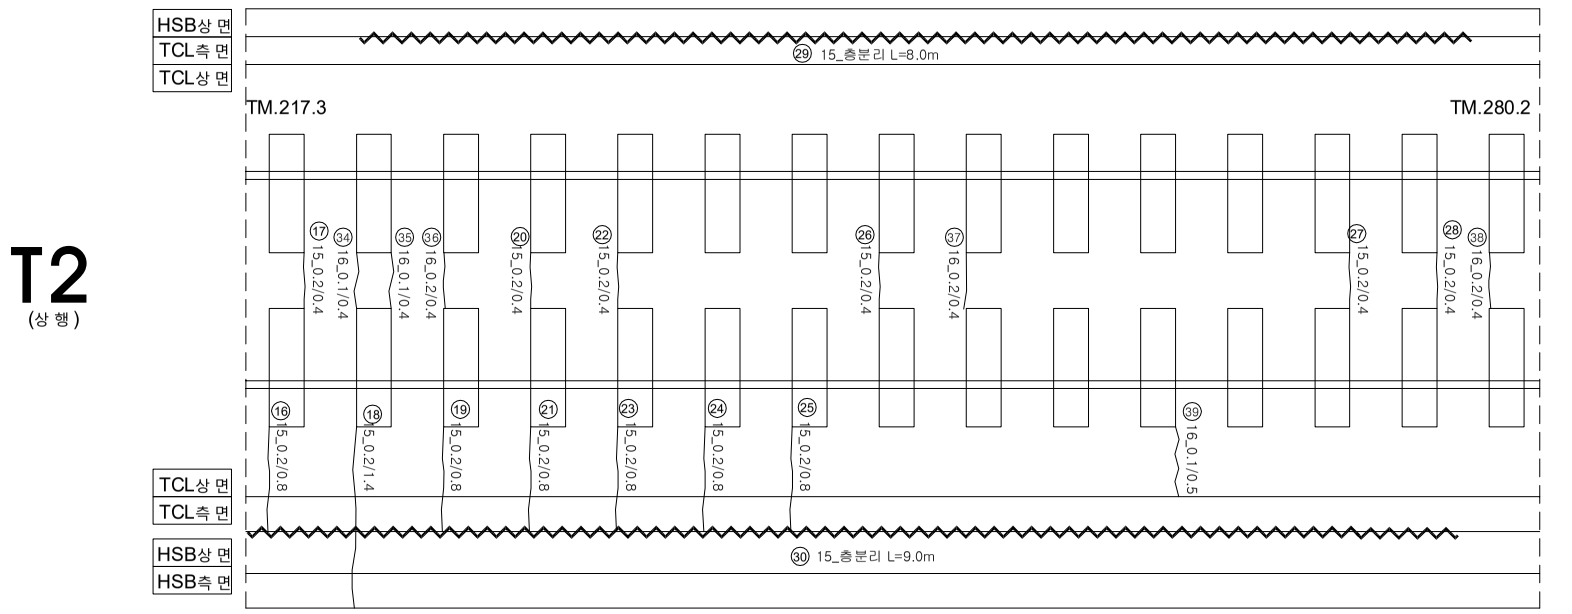
연번	손상	폭		연장		비고	연번	손상	폭		연장		비고
1	균열	0.2	㎜	0.8	m		56						
2	균열	0.2	㎜	0.4	m		57						
3	균열	0.2	㎜	0.8	m		58						
4	균열	0.2	㎜	0.4	m		59						
5	균열	0.2	㎜	0.8	m		60						
6	균열	0.2	㎜	0.4	m		61						
7	균열	0.2	㎜	0.8	m		62						
8	균열	0.2	㎜	0.4	m		63						
9	균열	0.2	㎜	0.4	m		64						
10	균열	0.2	㎜	0.8	m		65						
11	균열	0.2	㎜	0.4	m		66						
12	균열	0.2	㎜	0.4	m		67						
13	균열	0.2	㎜	0.4	m		68						
14	균열	0.2	㎜	0.8	m		69						
15	균열	0.2	㎜	0.4	m		70						
16	균열	0.2	㎜	0.8	m		71						
17	균열	0.2	㎜	0.4	m		72						
18	균열	0.2	㎜	1.4	m		73						
19	균열	0.2	㎜	0.8	m		74						
20	균열	0.2	㎜	0.4	m		75						
21	균열	0.2	㎜	0.8	m		76						
22	균열	0.2	㎜	0.4	m		77						
23	균열	0.2	㎜	0.8	m		78						
24	균열	0.2	㎜	0.8	m		79						
25	균열	0.2	㎜	0.8	m		80						
26	균열	0.2	㎜	0.4	m		81						
27	균열	0.2	㎜	0.4	m		82						
28	균열	0.2	㎜	0.4	m		83						
29	층분리	0.3	㎜	8.0	m		84						
30	층분리	0.3	㎜	9.0	m		85						
31	균열	0.2	㎜	0.8	m		86						
32	균열	0.2	㎜	0.8	m		87						
33	균열	0.2	㎜	0.8	m		88

34	균열	0.1	㎜	0.4	m		89						
35	균열	0.1	㎜	0.4	m		90						
36	균열	0.1	㎜	0.4	m		91						
37	균열	0.2	㎜	0.4	m		92						
38	균열	0.2	㎜	0.4	m		93						
39	균열	0.1	㎜	0.5	m		94						
40	경계부 균열	0.3	㎜	0.5	m	신 규	95						
41							96						
42							97						
43							98						
44							99						
45							100						
46							101						
47							102						
48							103						
49							104						
50							105						
51							106						
52							107						
53							108						
54							109						
55							110
