외관조사망도 번호
G2_태성고가_토공노반_5(4.770~4.780)

호남고속선 태성고가_토공노반_5(4.770~4.780km, L=10m)

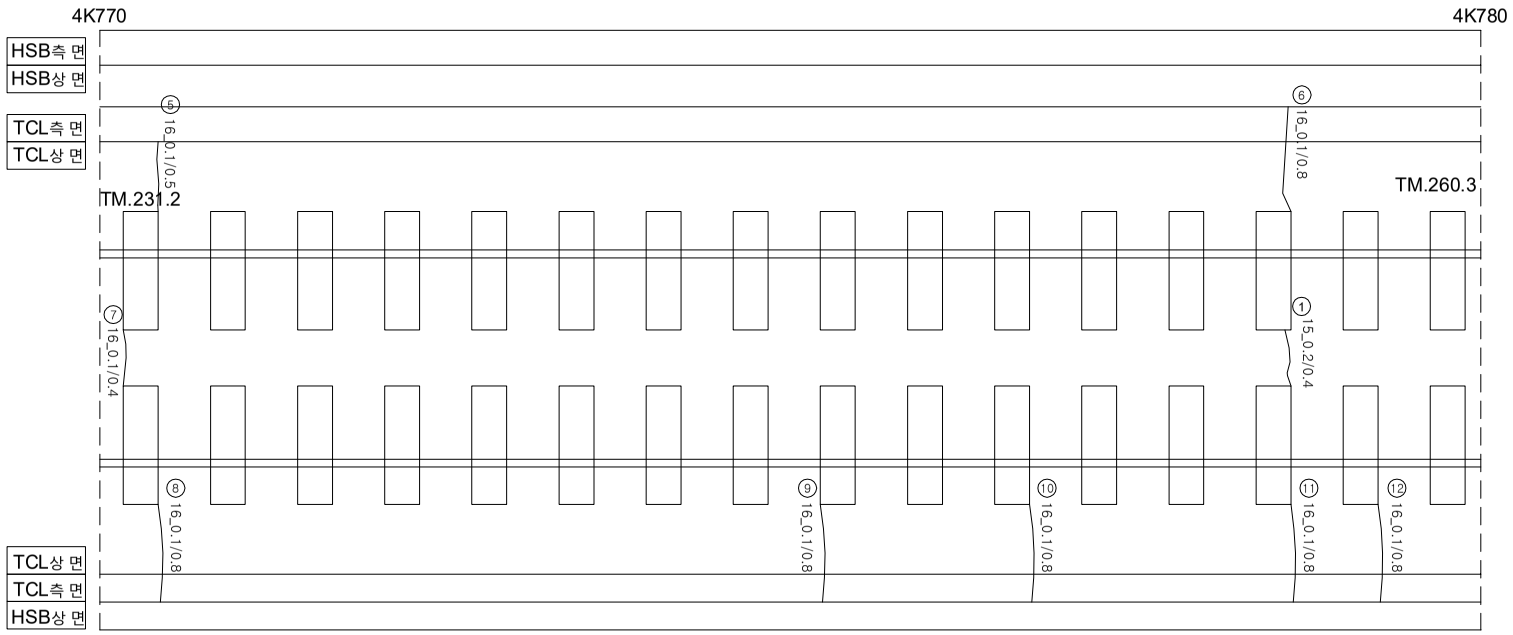
T1
(하 행)

연번	손상	폭		연장		비고	연번	손상	폭		연장		비고
1	균열	0.2	㎜	0.40	m		56						
2	균열	0.2	㎜	0.30	m		57						
3	균열	0.2	㎜	0.20	m		58						
4	균열	0.2	㎜	0.70	m		59						
5	균열	0.1	㎜	0.50	m		60						
6	균열	0.1	㎜	0.80	m		61						
7	균열	0.1	㎜	0.40	m		62						
8	균열	0.1	㎜	0.80	m		63						
9	균열	0.1	㎜	0.80	m		64						
10	균열	0.1	㎜	0.80	m		65						
11	균열	0.1	㎜	0.80	m		66						
12	균열	0.1	㎜	0.80	m		67						
13	균열	0.1	㎜	0.40	m		68						
14	균열	0.1	㎜	0.50	m		69						
15	균열	0.1	㎜	0.50	m		70						
16	균열	0.1	㎜	0.50	m		71						
17	균열	0.1	㎜	0.50	m		72						
18	균열	0.2	㎜	0.60	m		73						
19							74						
20							75						
21							76						
22							77						
23							78						
24							79						
25							80						
26							81						
27							82						
28							83						
29							84						
30							85						
31							86						
32							87						
33							88						
34							89						
35							90						
36							91						
37							92						
38							93						
39							94						
40							95						
41							96

42							97						
43							98						
44							99						
45							100						
46							101						
47							102						
48							103						
49							104						
50							105						
51							106						
52							107						
53							108						
54							109						
55							110
