외관조사망도 번호
G2_태성고가_토공노반_45(5.170~5.180)

호남고속선 태성고가_토공노반_45(5.170~5.180km, L=10m)

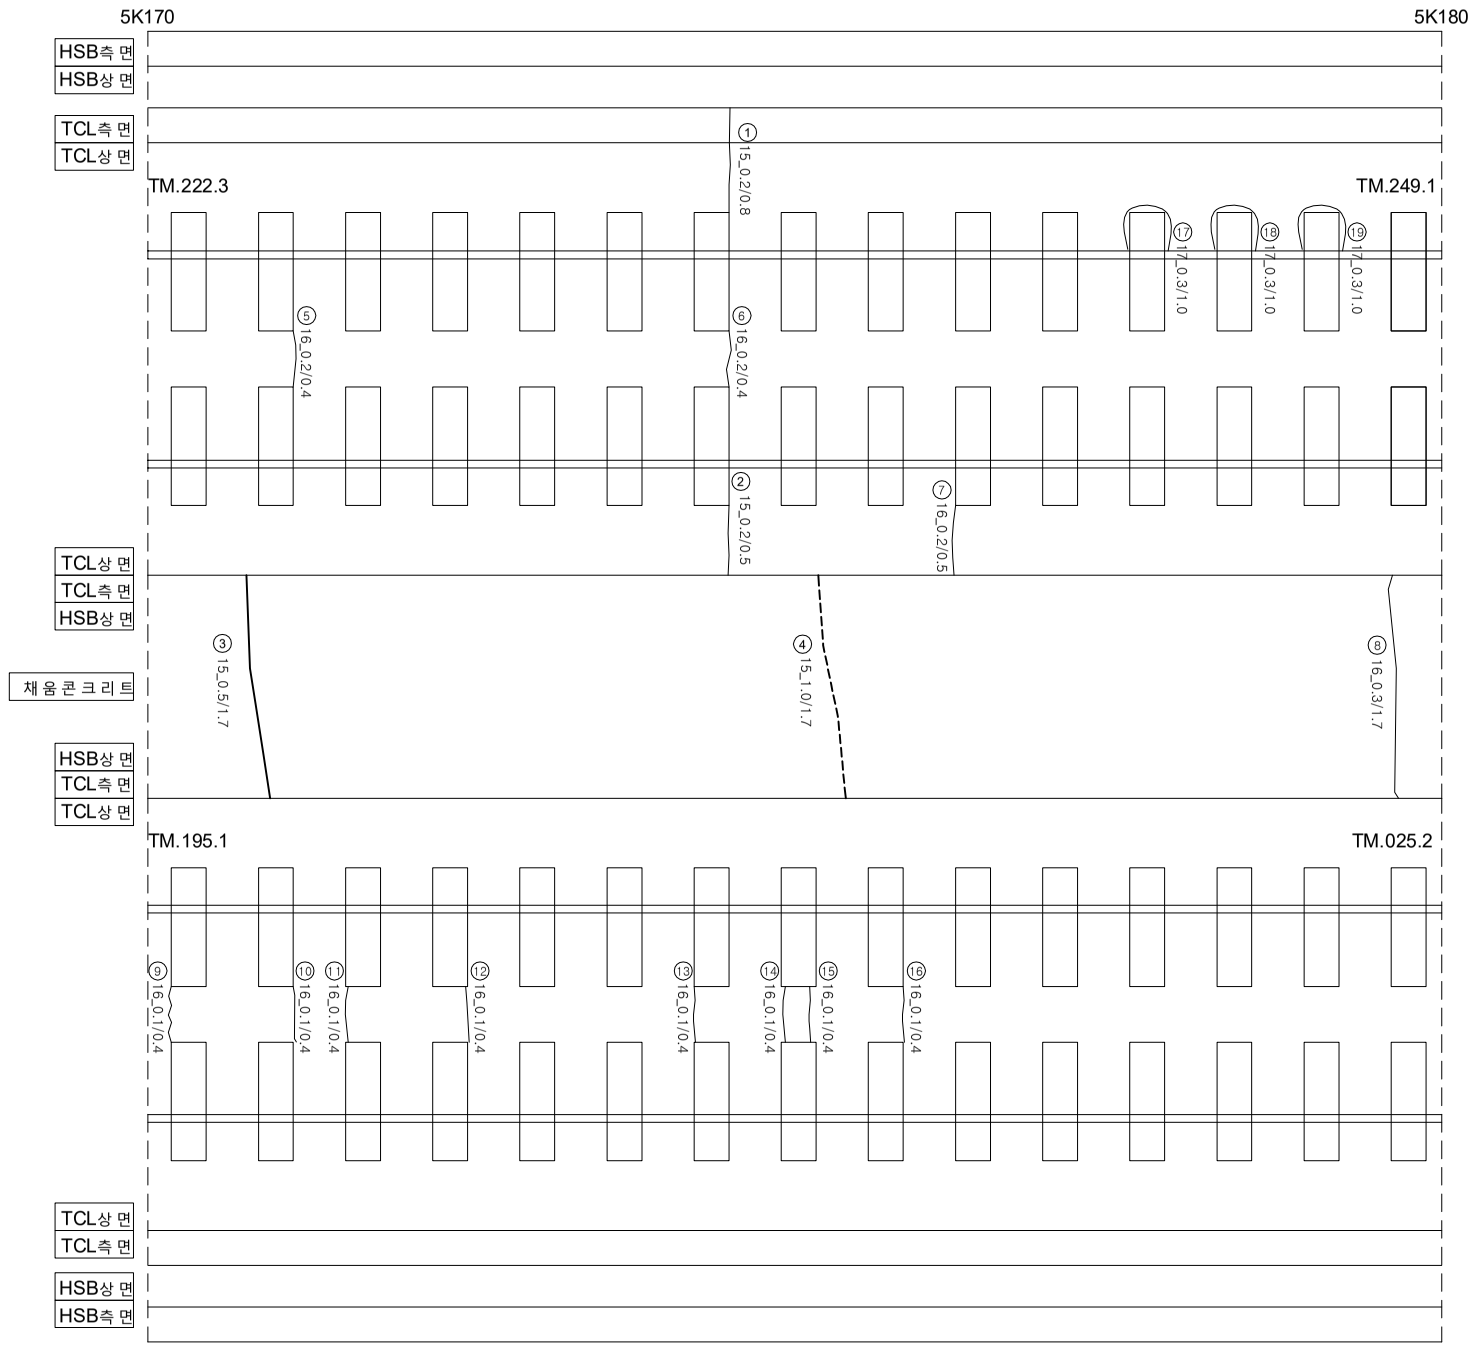
연번	손상	폭		연장		비고	연번	손상	폭		연장		비고
1	균열	0.2	㎜	0.8	m		56						
2	균열	0.2	㎜	0.5	m		57						
3	균열	0.5	㎜	1.7	m		58						
4	균열	1.0	㎜	1.7	m		59						
5	균열	0.2	㎜	0.4	m		60						
6	균열	0.2	㎜	0.4	m		61						
7	균열	0.2	㎜	0.5	m		62						
8	균열	0.3	㎜	1.7	m		63						
9	균열	0.1	㎜	0.4	m		64						
10	균열	0.1	㎜	0.4	m		65						
11	균열	0.1	㎜	0.4	m		66						
12	균열	0.1	㎜	0.4	m		67						
13	균열	0.1	㎜	0.4	m		68						
14	균열	0.1	㎜	0.4	m		69						
15	균열	0.1	㎜	0.4	m		70						
16	균열	0.1	㎜	0.4	m		71						
17	경계부 균열	0.3	㎜	1.0	m	신 규	72						
18	경계부 균열	0.3	㎜	1.0	m	신 규	73						
19	경계부 균열	0.3	㎜	1.0	m	신 규	74						
20							75						
21							76						
22							77						
23							78						
24							79						
25							80						
26							81						
27							82						
28							83						
29							84						
30							85						
31							86						
32							87						
33							88						
34							89						
35							90						
36							91						
37							92						
38							93						
39							94						
40							95

41							96						
42							97						
43							98						
44							99						
45							100						
46							101						
47							102						
48							103						
49							104						
50							105						
51							106						
52							107						
53							108						
54							109						
55							110
