외관조사망도 번호
G2_태성고가_토공노반_9(4.810~4.820)

호남고속선 태성고가_토공노반_9(4.810~4.820km, L=10m)

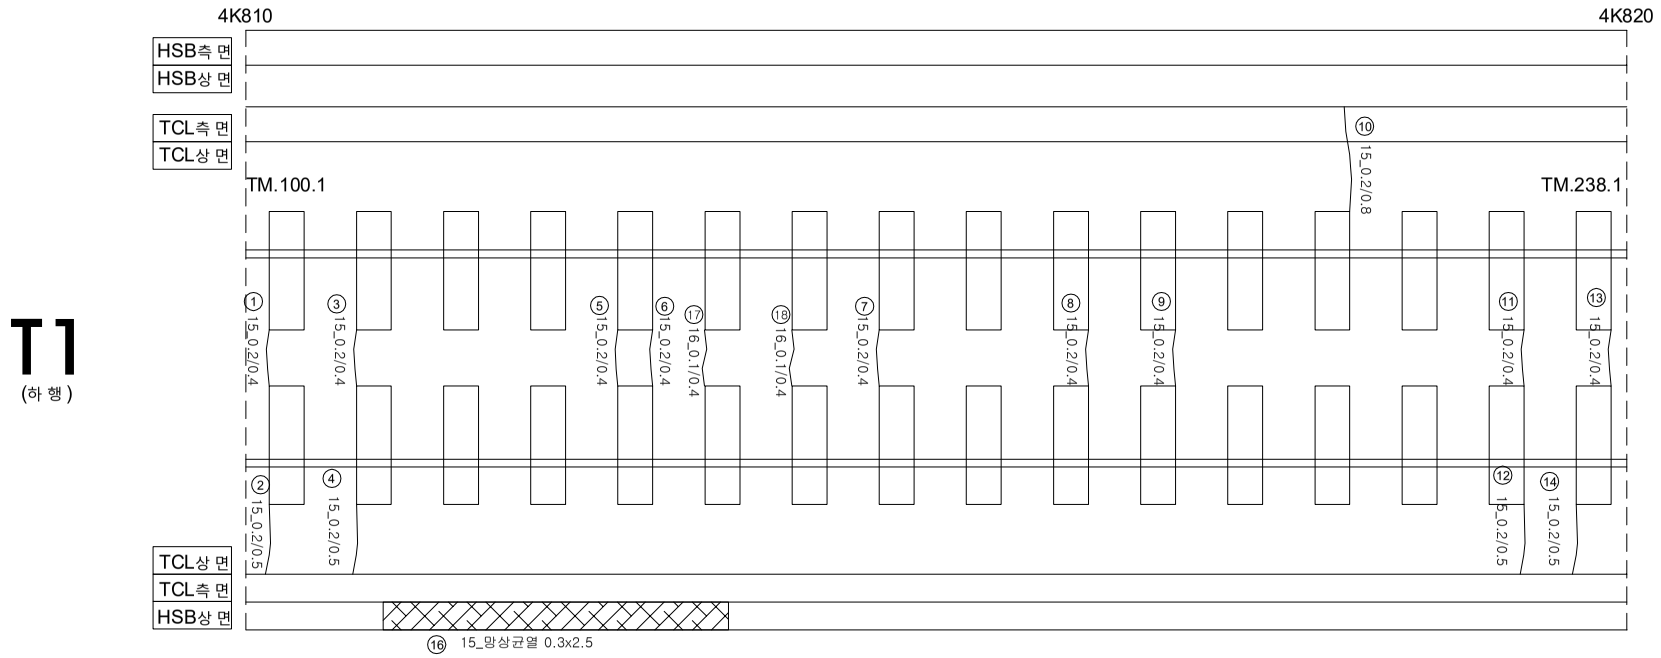
연번	손상	폭		연장		비고	연번	손상	폭		연장		비고
1	균열	0.2	㎜	0.40	m		56						
2	균열	0.2	㎜	0.50	m		57						
3	균열	0.2	㎜	0.40	m		58						
4	균열	0.2	㎜	0.50	m		59						
5	균열	0.2	㎜	0.40	m		60						
6	균열	0.2	㎜	0.40	m		61						
7	균열	0.2	㎜	0.40	m		62						
8	균열	0.2	㎜	0.40	m		63						
9	균열	0.2	㎜	0.40	m		64						
10	균열	0.2	㎜	0.80	m		65						
11	균열	0.2	㎜	0.40	m		66						
12	균열	0.2	㎜	0.50	m		67						
13	균열	0.2	㎜	0.40	m		68						
14	균열	0.2	㎜	0.50	m		69						
15	망상균열	0.3	m	2.50	m		70						
16	균열	0.1	㎜	0.40	m		71						
17	균열	0.1	㎜	0.40	m		72						
18	균열	0.2	㎜	0.40	m		73						
19	균열	0.1	㎜	0.40	m		74						
20	균열	0.1	㎜	0.50	m		75						
21	균열	0.1	㎜	0.50	m		76						
22	균열	0.1	㎜	0.50	m		77						
23	균열	0.1	㎜	0.50	m		78						
24							79						
25							80						
26							81						
27							82						
28							83						
29							84						
30							85						
31							86						
32							87						
33							88						
34							89						
35							90						
36							91						
37							92
