외관조사망도 번호
G2_태성고가_토공노반_10(4.820~4.830)

호남고속선 태성고가_토공노반_10(4.820~4.830km, L=10m)

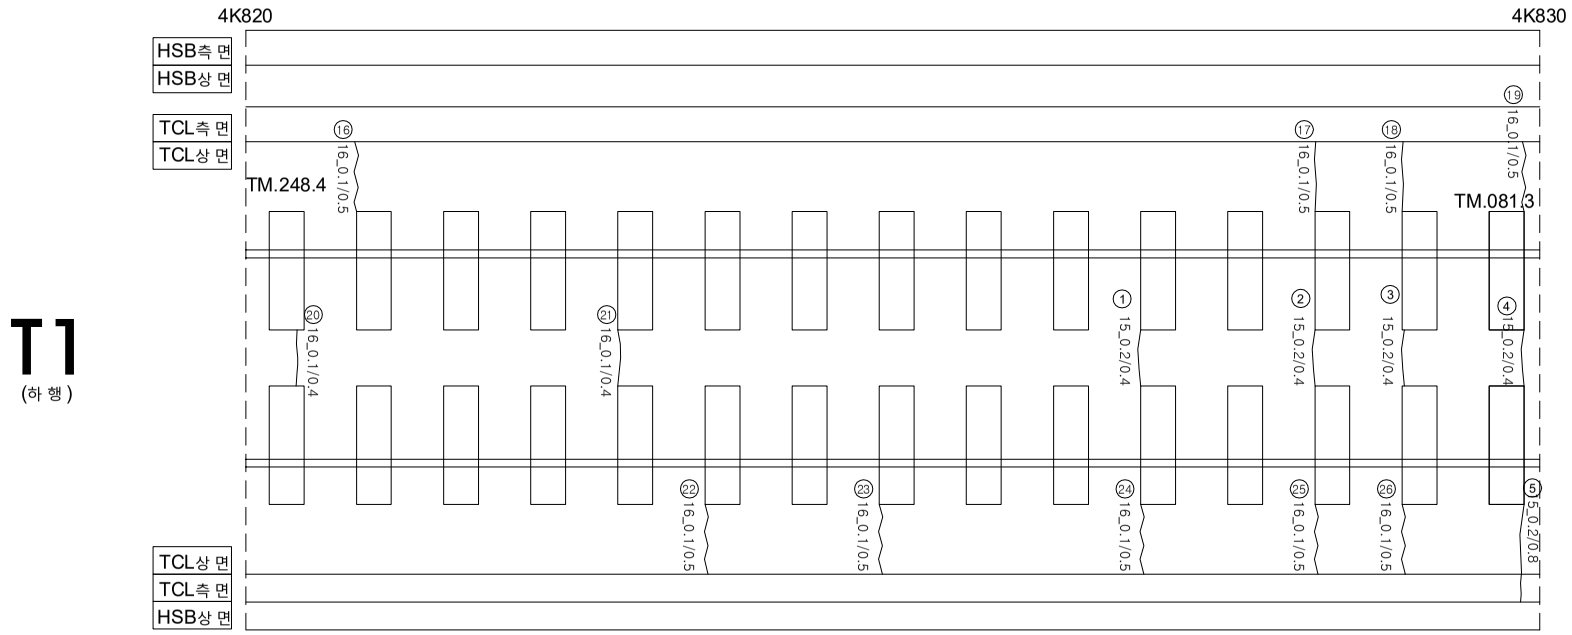
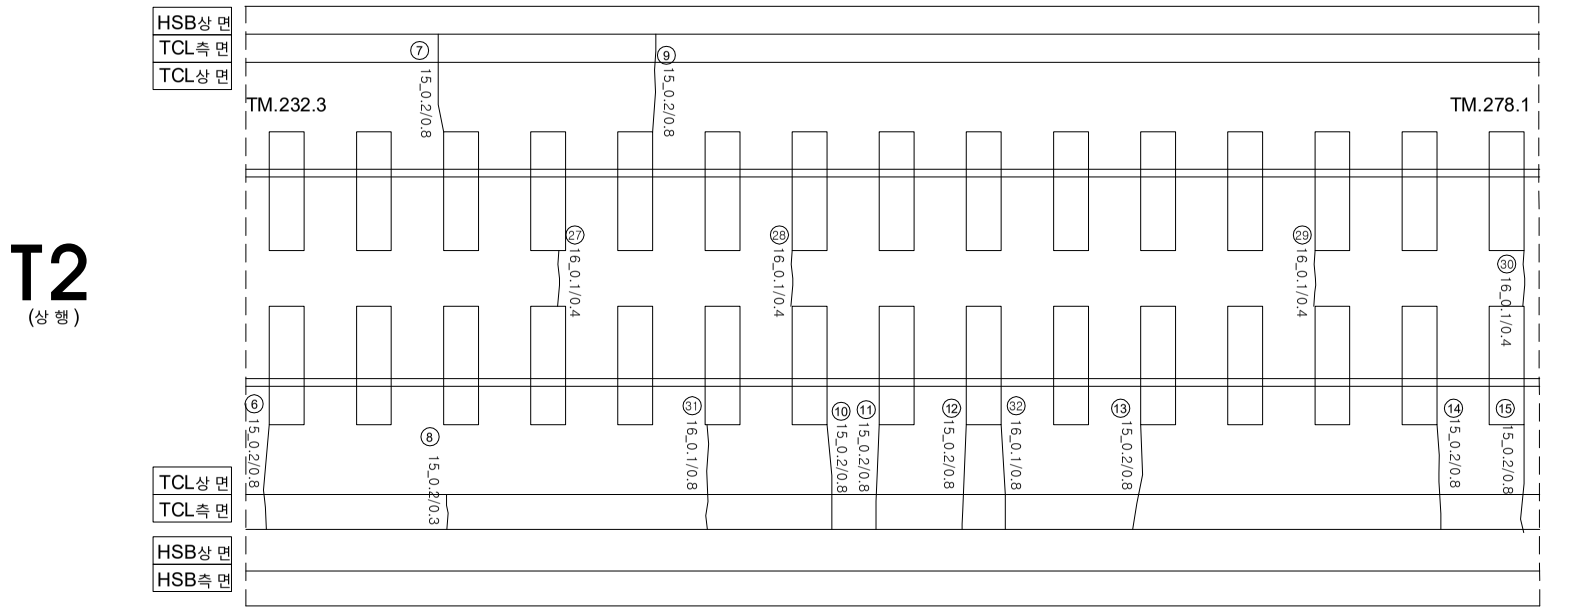
연번	손상	폭		연장		비고	연번	손상	폭		연장		비고
1	균열	0.2	㎜	0.40	m		56						
2	균열	0.2	㎜	0.40	m		57						
3	균열	0.2	㎜	0.40	m		58						
4	균열	0.2	㎜	0.40	m		59						
5	균열	0.2	㎜	0.80	m		60						
6	균열	0.2	㎜	0.80	m		61						
7	균열	0.2	㎜	0.80	m		62						
8	균열	0.2	㎜	0.30	m		63						
9	균열	0.2	㎜	0.80	m		64						
10	균열	0.2	㎜	0.80	m		65						
11	균열	0.2	㎜	0.80	m		66						
12	균열	0.2	㎜	0.80	m		67						
13	균열	0.2	㎜	0.80	m		68						
14	균열	0.2	㎜	0.80	m		69						
15	균열	0.2	㎜	0.80	m		70						
16	균열	0.1	㎜	0.50	m		71						
17	균열	0.1	㎜	0.50	m		72						
18	균열	0.1	㎜	0.50	m		73						
19	균열	0.1	㎜	0.50	m		74						
20	균열	0.1	㎜	0.40	m		75						
21	균열	0.1	㎜	0.40	m		76						
22	균열	0.1	㎜	0.50	m		77						
23	균열	0.1	㎜	0.50	m		78						
24	균열	0.1	㎜	0.50	m		79						
25	균열	0.1	㎜	0.50	m		80						
26	균열	0.1	㎜	0.50	m		81						
27	균열	0.1	㎜	0.40	m		82						
28	균열	0.1	㎜	0.40	m		83						
29	균열	0.1	㎜	0.40	m		84						
30	균열	0.1	㎜	0.40	m		85						
31	균열	0.1	㎜	0.80	m		86						
32	균열	0.1	㎜	0.80	m		87
