외관조사망도 번호
U1_학천터널_11(5k350~5k360)

호남고속선 학천터널_11(5.350~5.360km, S9)

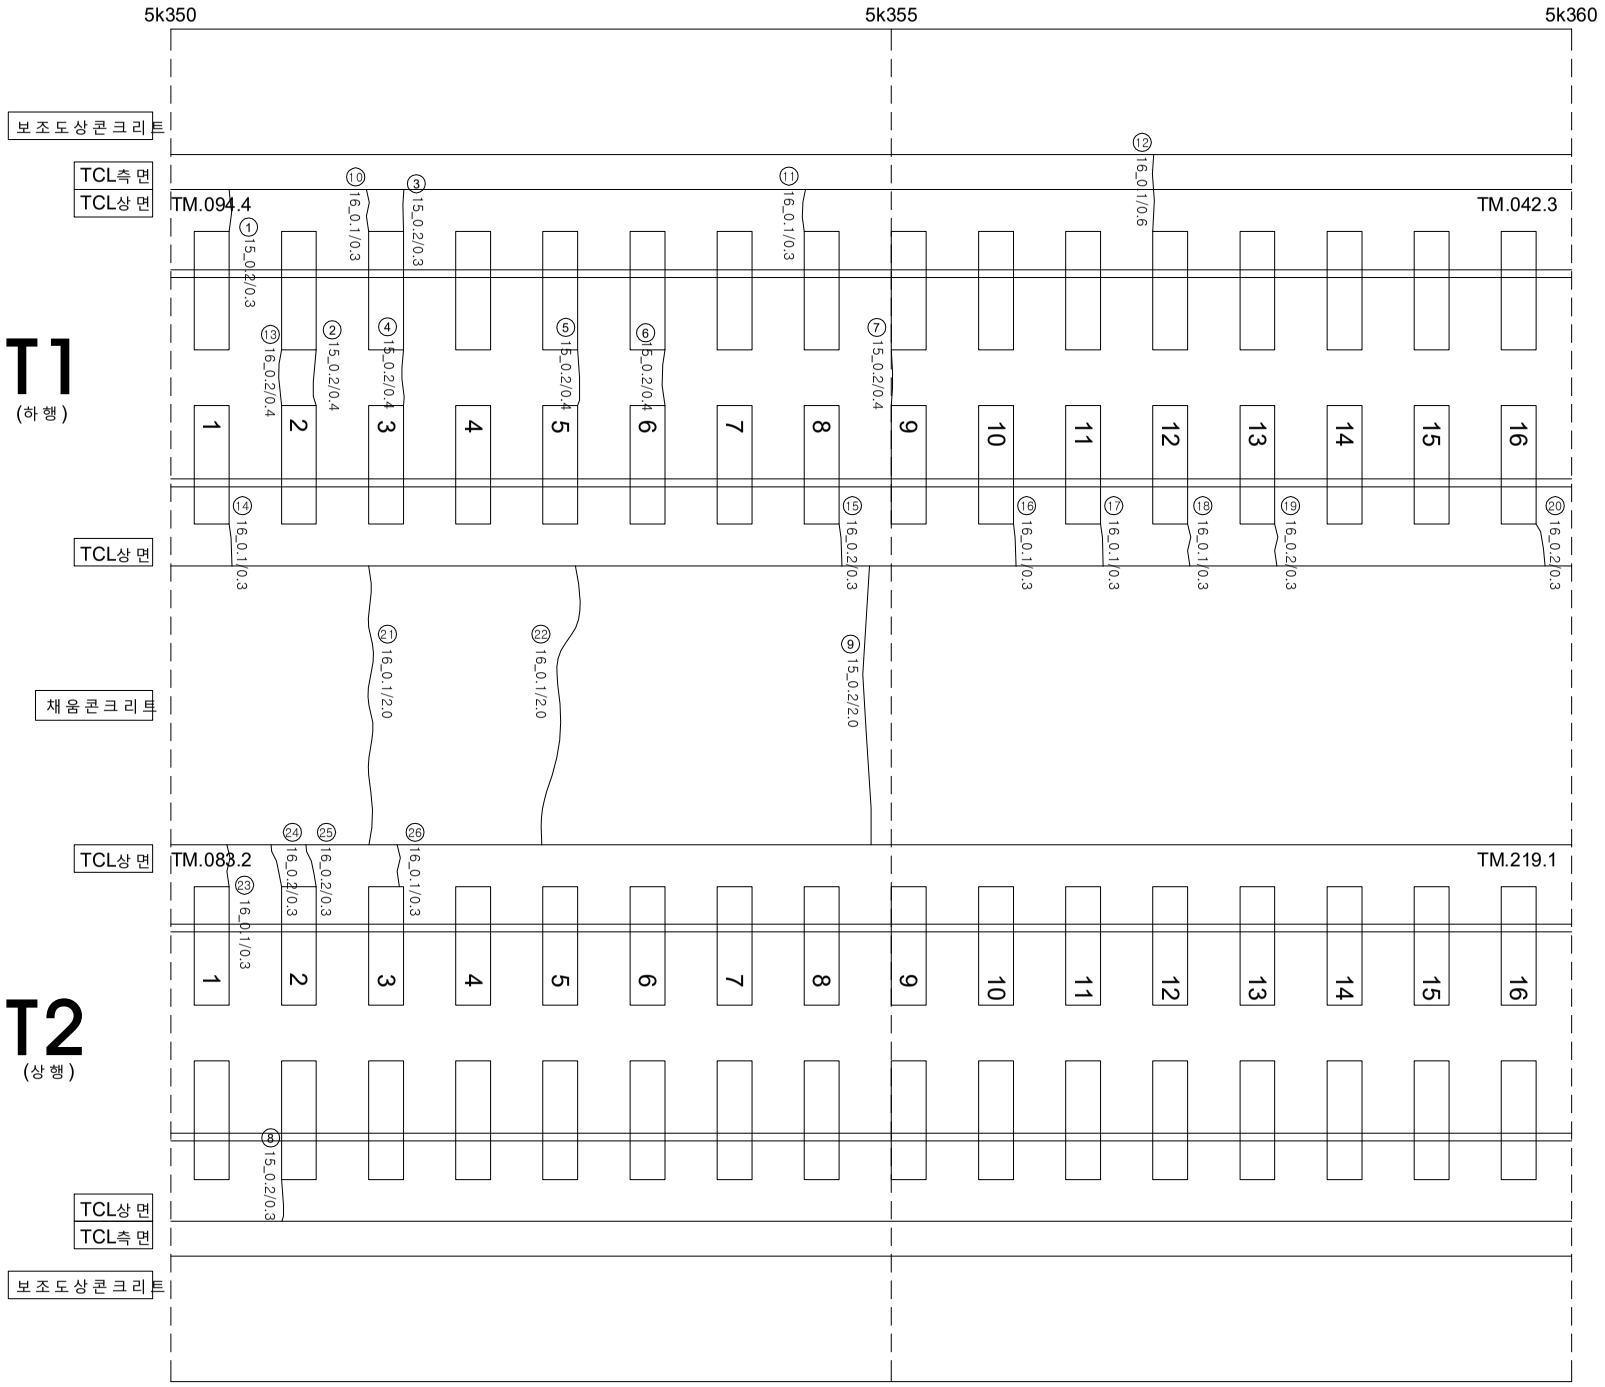
연번	손상	폭		연장		비고	연번	손상	폭		연장		비고
1	균열	0.2	㎜	0.3	m		56						
2	균열	0.2	㎜	0.4	m		57						
3	균열	0.2	㎜	0.3	m		58						
4	균열	0.2	㎜	0.4	m		59						
5	균열	0.2	㎜	0.4	m		60						
6	균열	0.2	㎜	0.4	m		61						
7	균열	0.2	㎜	0.4	m		62						
8	균열	0.2	㎜	0.3	m		63						
9	균열	0.2	㎜	2.0	m		64						
10	균열	0.1	㎜	0.3	m		65						
11	균열	0.1	㎜	0.3	m		66						
12	균열	0.1	㎜	0.6	m		67						
13	균열	0.2	㎜	0.4	m		68						
14	균열	0.1	㎜	0.3	m		69						
15	균열	0.2	㎜	0.3	m		70						
16	균열	0.1	㎜	0.3	m		71						
17	균열	0.1	㎜	0.3	m		72						
18	균열	0.1	㎜	0.3	m		73						
19	균열	0.2	㎜	0.3	m		74						
20	균열	0.2	㎜	0.3	m		75						
21	균열	1.0	㎜	2.0	m	폭감소	76						
22	균열	1.0	㎜	2.0	m	폭감소	77						
23	균열	0.1	㎜	0.3	m		78						
24	균열	0.2	㎜	0.3	m		79						
25	균열	0.2	㎜	0.3	m		80						
26	균열	0.2	㎜	0.3	m		81						
27							82						
28							83						
29							84						
30							85						
31							86						
32							87						
33							88						
34							89						
35							90						
36							91						
37							92

38							93						
39							94						
40							95						
41							96						
42							97						
43							98						
44							99						
45							100						
46							101						
47							102						
48							103						
49							104						
50							105						
51							106						
52							107						
53							108						
54							109						
55							110
