외관조사망도 번호
U1_학천터널_102(6k250~6k260)

호남고속선 학천터널_102(6.250~6.260km, S100)

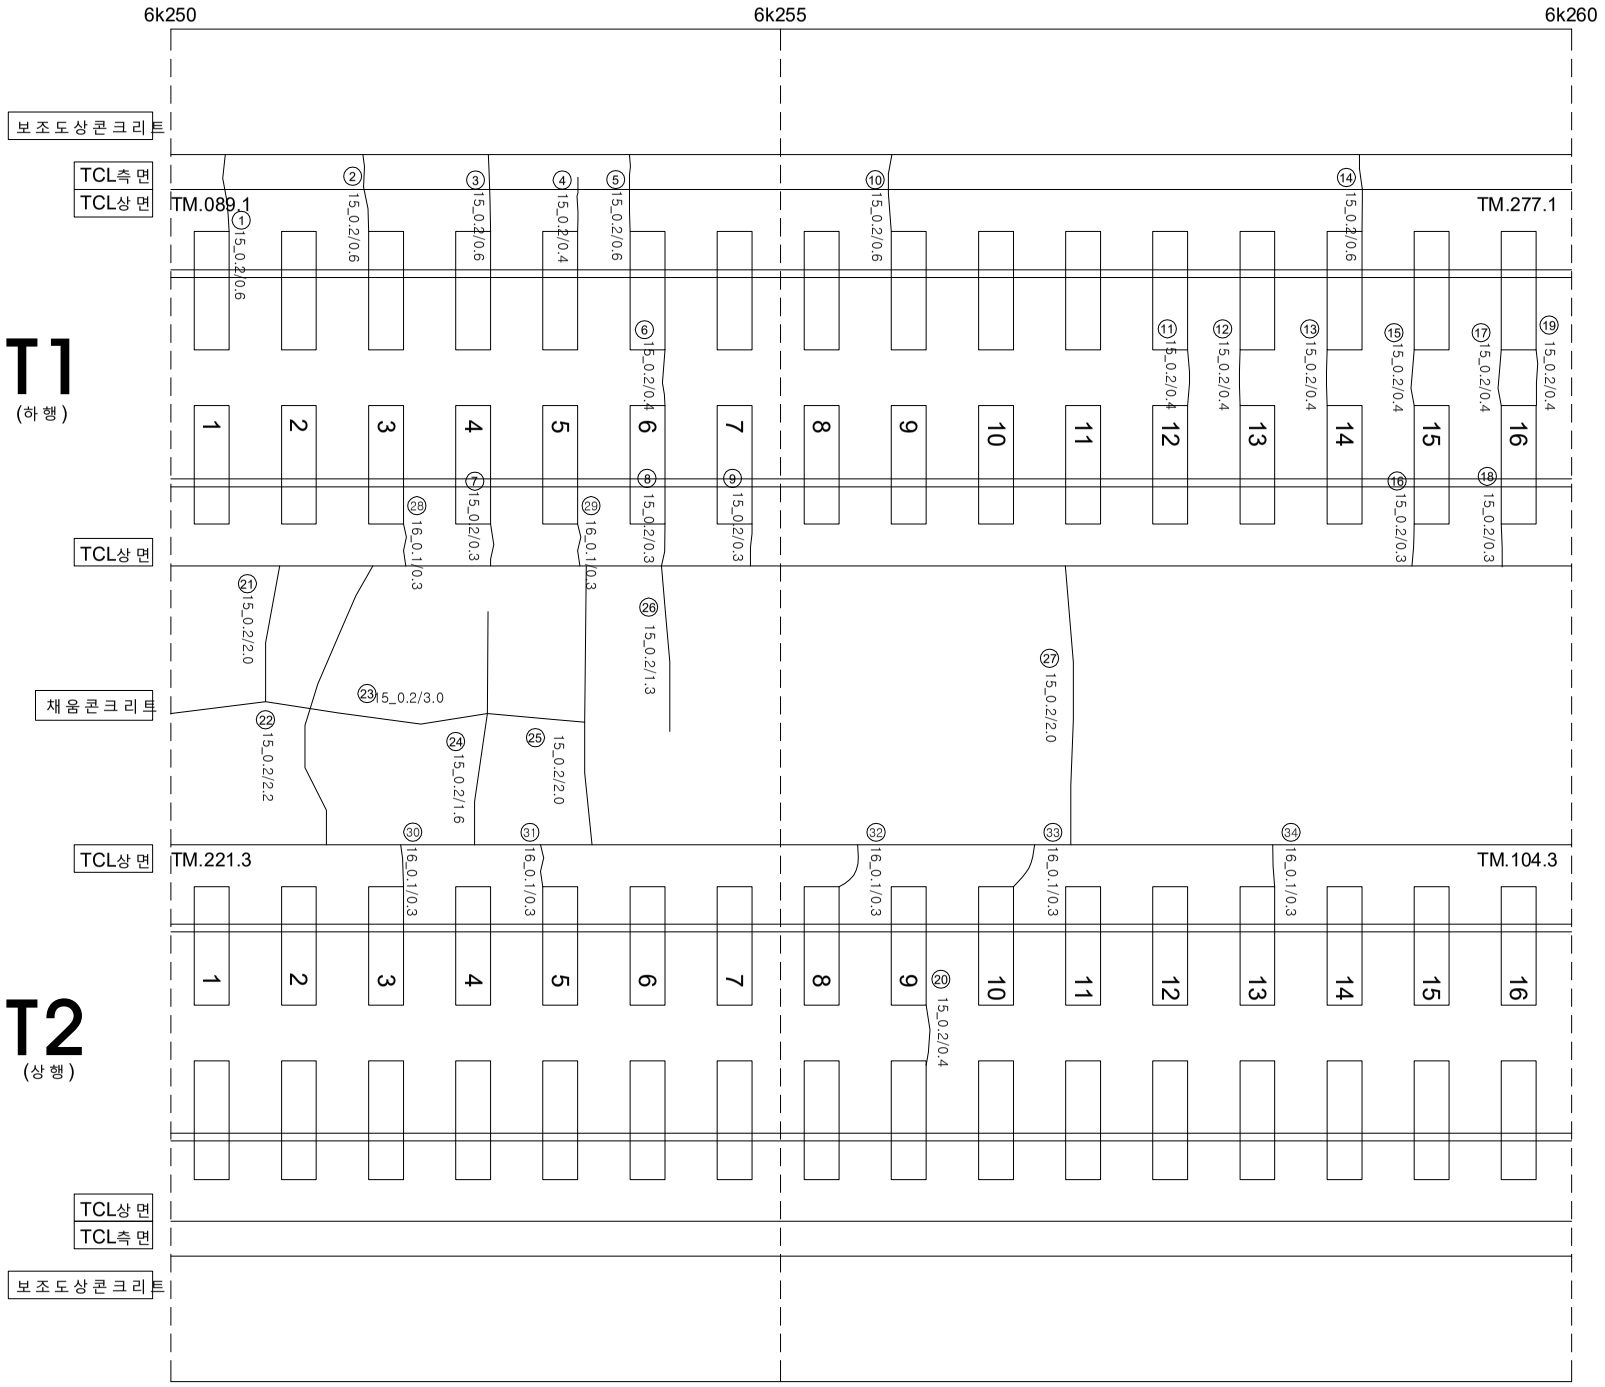
연번	손상	폭		연장		비고	연번	손상	폭		연장		비고
1	균열	0.2	㎜	0.6	m		56						
2	균열	0.2	㎜	0.6	m		57						
3	균열	0.2	㎜	0.6	m		58						
4	균열	0.2	㎜	0.4	m		59						
5	균열	0.2	㎜	0.6	m		60						
6	균열	0.2	㎜	0.4	m		61						
7	균열	0.2	㎜	0.3	m		62						
8	균열	0.2	㎜	0.3	m		63						
9	균열	0.2	㎜	0.3	m		64						
10	균열	0.2	㎜	0.6	m		65						
11	균열	0.2	㎜	0.4	m		66						
12	균열	0.2	㎜	0.4	m		67						
13	균열	0.2	㎜	0.4	m		68						
14	균열	0.2	㎜	0.6	m		69						
15	균열	0.2	㎜	0.4	m		70						
16	균열	0.2	㎜	0.3	m		71						
17	균열	0.2	㎜	0.4	m		72						
18	균열	0.2	㎜	0.3	m		73						
19	균열	0.2	㎜	0.4	m		74						
20	균열	0.2	㎜	0.4	m		75						
21	균열	0.2	㎜	2.0	m		76						
22	균열	0.2	㎜	2.2	m		77						
23	균열	0.2	㎜	3.0	m		78						
24	균열	0.2	㎜	1.6	m		79						
25	균열	0.2	㎜	2.0	m		80						
26	균열	0.2	㎜	1.3	m		81						
27	균열	0.2	㎜	2.0	m		82						
28	균열	0.1	㎜	0.3	m		83						
29	균열	0.1	㎜	0.3	m		84						
30	균열	0.1	㎜	0.3	m		85						
31	균열	0.1	㎜	0.3	m		86						
32	균열	0.1	㎜	0.3	m		87						
33	균열	0.1	㎜	0.3	m		88

34	균열	0.1	㎜	0.3	m		89						
35							90						
36							91						
37							92						
38							93						
39							94						
40							95						
41							96						
42							97						
43							98						
44							99						
45							100						
46							101						
47							102						
48							103						
49							104						
50							105						
51							106						
52							107						
53							108						
54							109						
55							110
