외관조사망도 번호
U1_학천터널_103(6k260~6k270)

호남고속선 학천터널_103(6.260~6.270km, S101)

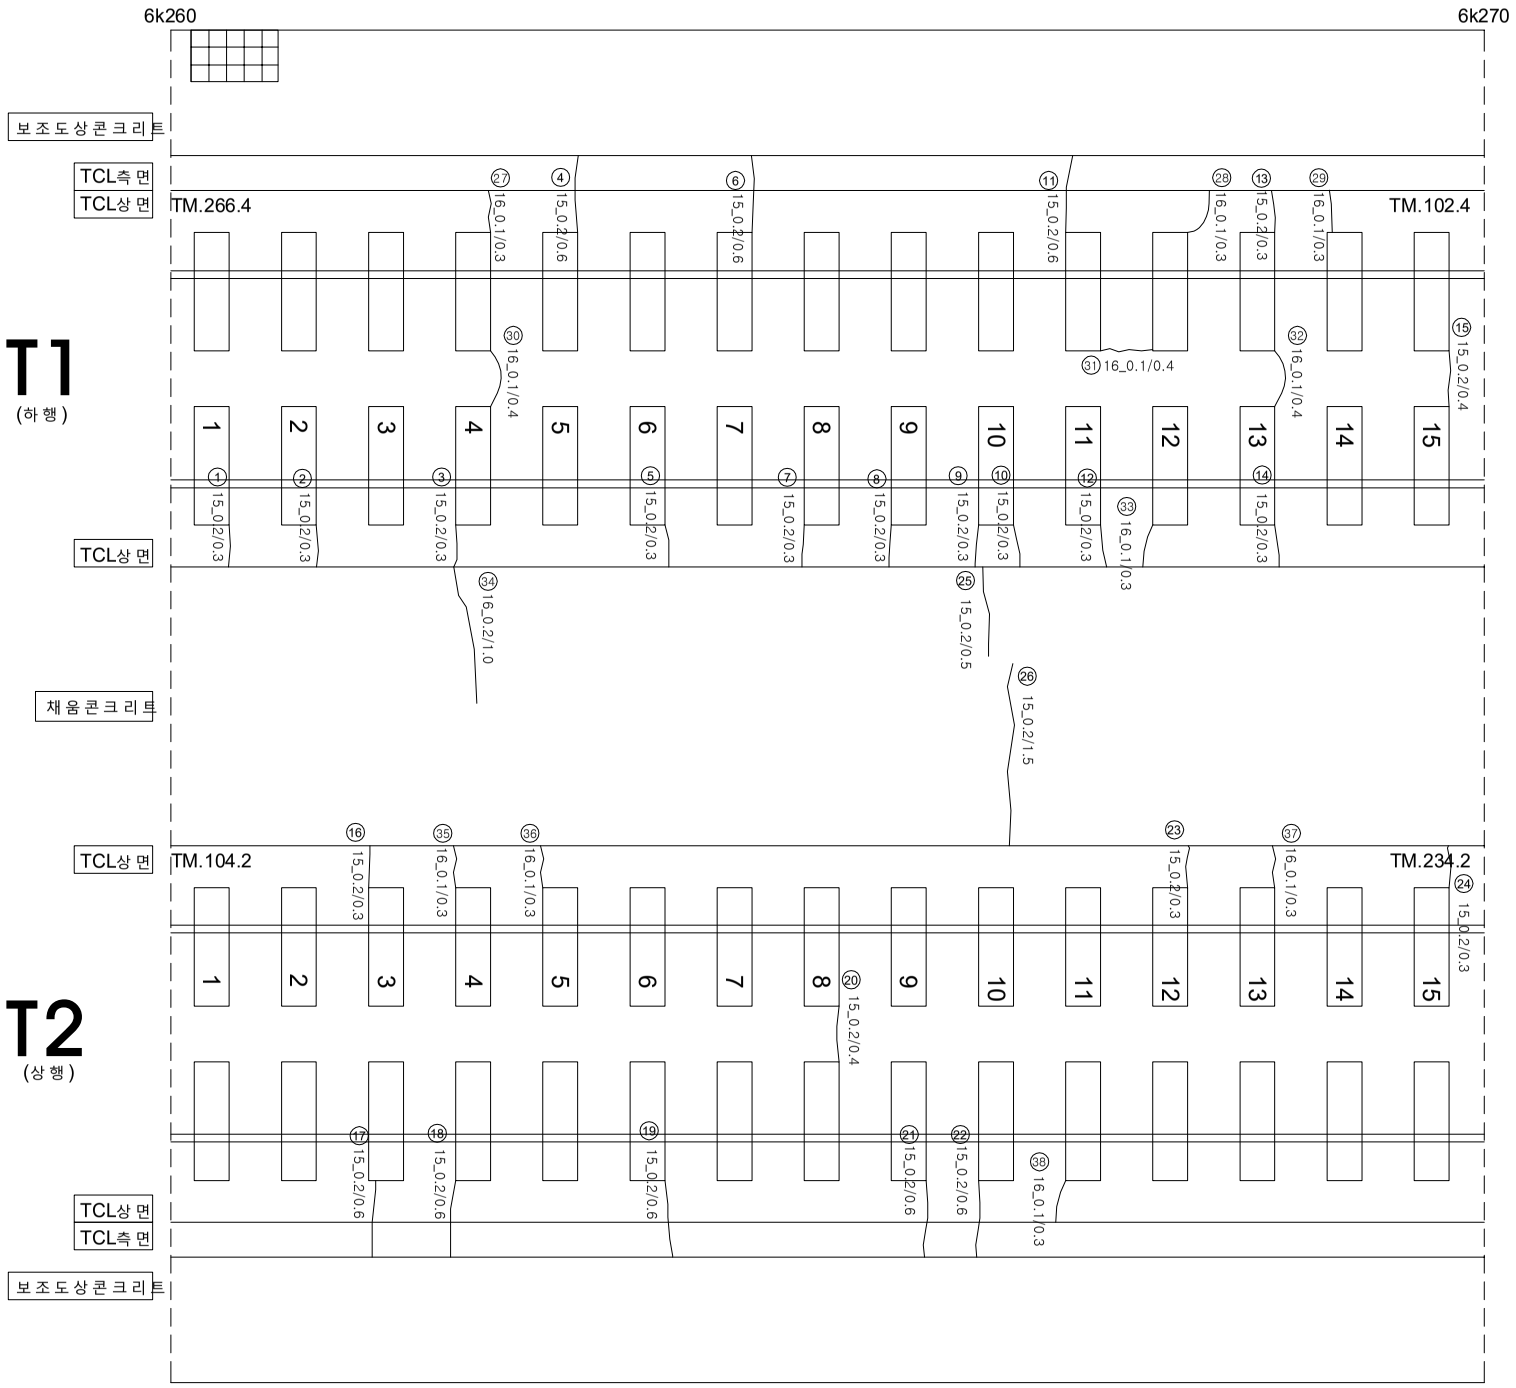
연번	손상	폭		연장		비고	연번	손상	폭		연장		비고
1	균열	0.2	㎜	0.3	m		56						
2	균열	0.2	㎜	0.3	m		57						
3	균열	0.2	㎜	0.3	m		58						
4	균열	0.2	㎜	0.6	m		59						
5	균열	0.2	㎜	0.3	m		60						
6	균열	0.2	㎜	0.6	m		61						
7	균열	0.2	㎜	0.3	m		62						
8	균열	0.2	㎜	0.3	m		63						
9	균열	0.2	㎜	0.3	m		64						
10	균열	0.2	㎜	0.3	m		65						
11	균열	0.2	㎜	0.6	m		66						
12	균열	0.2	㎜	0.3	m		67						
13	균열	0.2	㎜	0.3	m		68						
14	균열	0.2	㎜	0.3	m		69						
15	균열	0.2	㎜	0.4	m		70						
16	균열	0.2	㎜	0.3	m		71						
17	균열	0.2	㎜	0.6	m		72						
18	균열	0.2	㎜	0.6	m		73						
19	균열	0.2	㎜	0.6	m		74						
20	균열	0.2	㎜	0.4	m		75						
21	균열	0.2	㎜	0.6	m		76						
22	균열	0.2	㎜	0.6	m		77						
23	균열	0.2	㎜	0.3	m		78						
24	균열	0.2	㎜	0.3	m		79						
25	균열	0.2	㎜	0.5	m		80						
26	균열	0.2	㎜	1.5	m		81						
27	균열	0.1	㎜	0.3	m		82						
28	균열	0.1	㎜	0.3	m		83						
29	균열	0.1	㎜	0.3	m		84						
30	균열	0.1	㎜	0.4	m		85						
31	균열	0.1	㎜	0.4	m		86						
32	균열	0.1	㎜	0.4	m		87						
33	균열	0.1	㎜	0.3	m		88

34	균열	0.2	㎜	1.0	m		89						
35	균열	0.1	㎜	0.3	m		90						
36	균열	0.1	㎜	0.3	m		91						
37	균열	0.1	㎜	0.3	m		92						
38	균열	0.1	㎜	0.3	m		93						
39							94						
40							95						
41							96						
42							97						
43							98						
44							99						
45							100						
46							101						
47							102						
48							103						
49							104						
50							105						
51							106						
52							107						
53							108						
54							109						
55							110
