외관조사망도 번호
U1_학천터널_104(6k270~6k280)

호남고속선 학천터널_104(6.270~6.280km, S102)

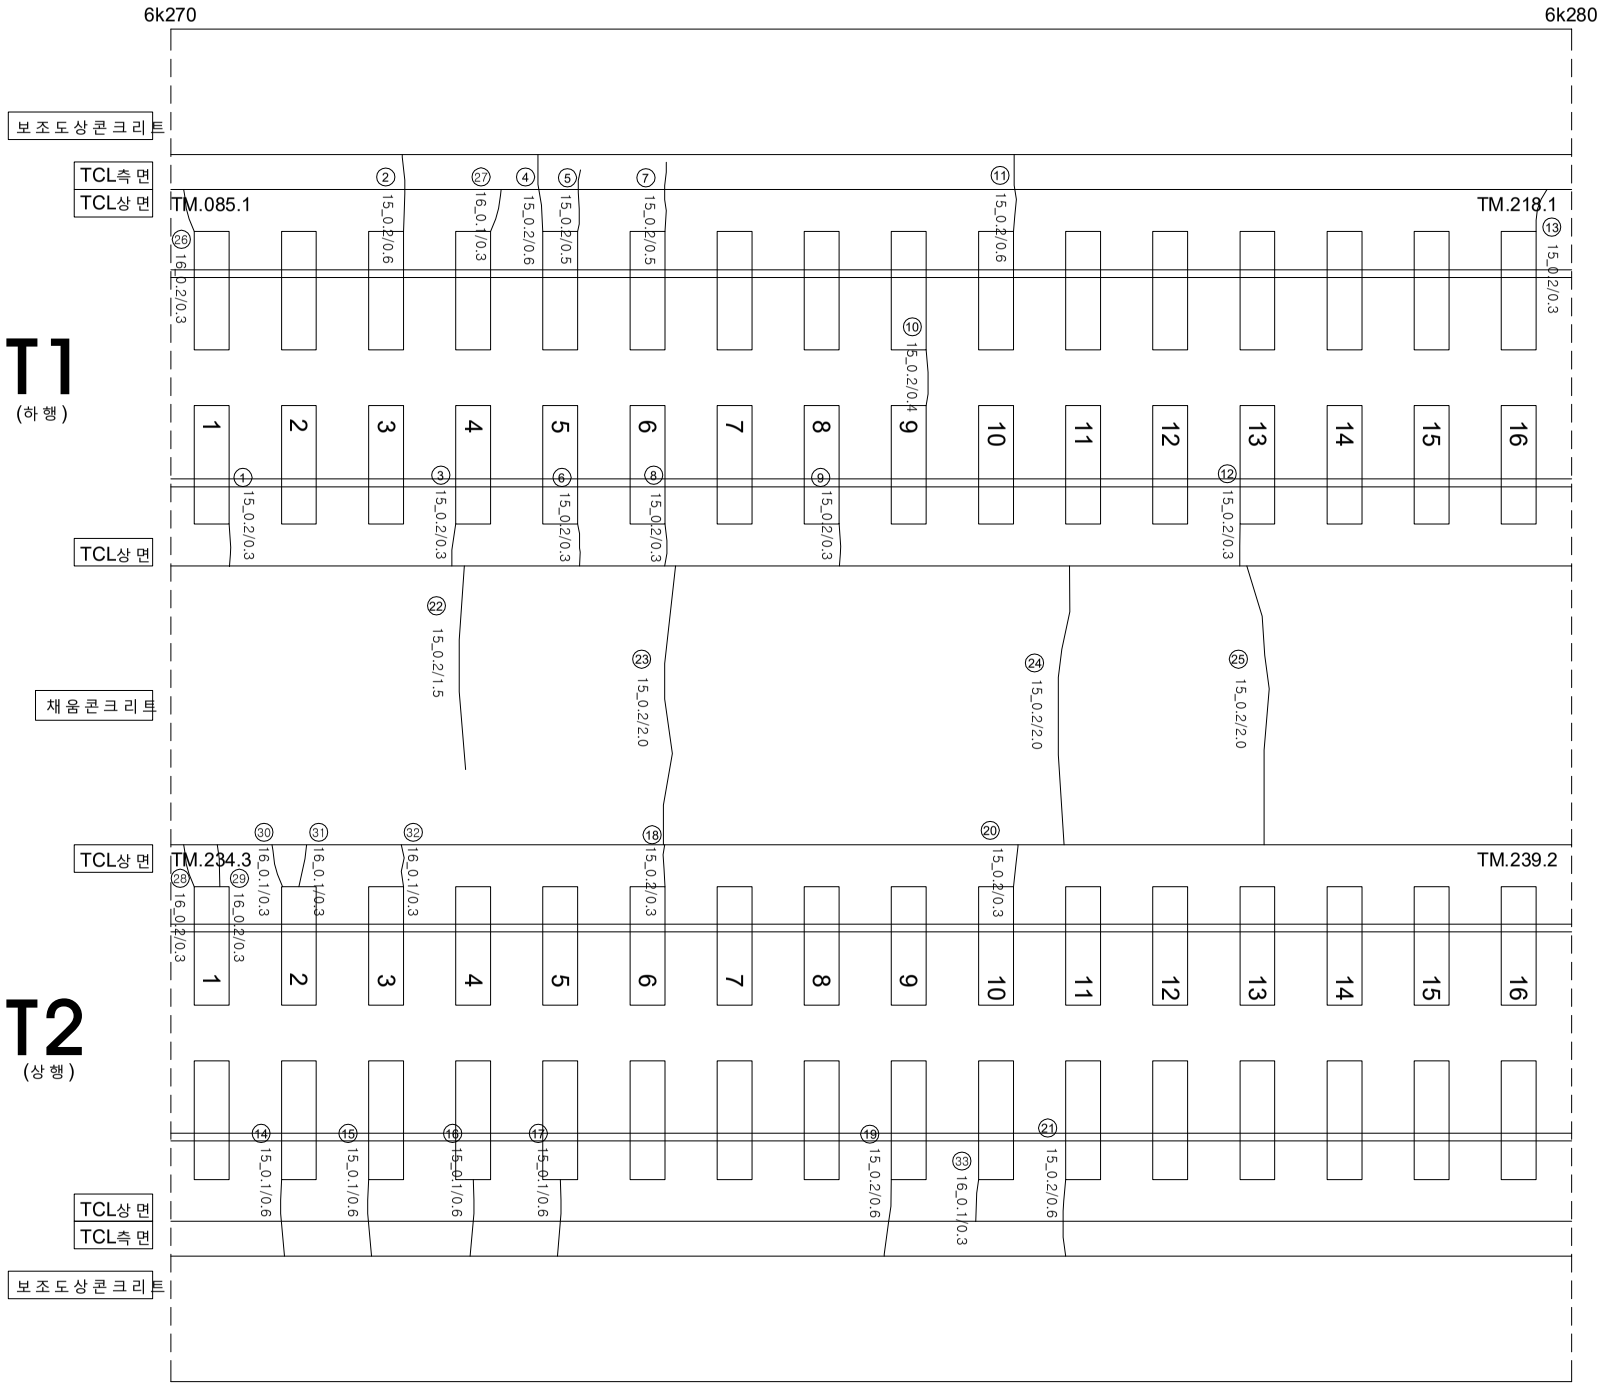
연번	손상	폭		연장		비고	연번	손상	폭		연장		비고
1	균열	0.2	㎜	0.3	m		56						
2	균열	0.2	㎜	0.6	m		57						
3	균열	0.2	㎜	0.3	m		58						
4	균열	0.2	㎜	0.6	m		59						
5	균열	0.2	㎜	0.5	m		60						
6	균열	0.2	㎜	0.3	m		61						
7	균열	0.2	㎜	0.5	m		62						
8	균열	0.2	㎜	0.3	m		63						
9	균열	0.2	㎜	0.3	m		64						
10	균열	0.2	㎜	0.4	m		65						
11	균열	0.2	㎜	0.6	m		66						
12	균열	0.2	㎜	0.3	m		67						
13	균열	0.2	㎜	0.3	m		68						
14	균열	0.1	㎜	0.6	m		69						
15	균열	0.1	㎜	0.6	m		70						
16	균열	0.1	㎜	0.6	m		71						
17	균열	0.1	㎜	0.6	m		72						
18	균열	0.2	㎜	0.3	m		73						
19	균열	0.2	㎜	0.6	m		74						
20	균열	0.2	㎜	0.3	m		75						
21	균열	0.2	㎜	0.6	m		76						
22	균열	0.2	㎜	1.5	m		77						
23	균열	0.2	㎜	2.0	m		78						
24	균열	0.2	㎜	2.0	m		79						
25	균열	0.2	㎜	2.0	m		80						
26	균열	0.2	㎜	0.3	m		81						
27	균열	0.1	㎜	0.3	m		82						
28	균열	0.2	㎜	0.3	m		83						
29	균열	0.2	㎜	0.3	m		84						
30	균열	0.1	㎜	0.3	m		85						
31	균열	0.1	㎜	0.3	m		86						
32	균열	0.1	㎜	0.3	m		87						
33	균열	0.1	㎜	0.3	m		88
