외관조사망도 번호
U1_학천터널_105(6k280~6k290)

호남고속선 학천터널_105(6.280~6.290km, S103)

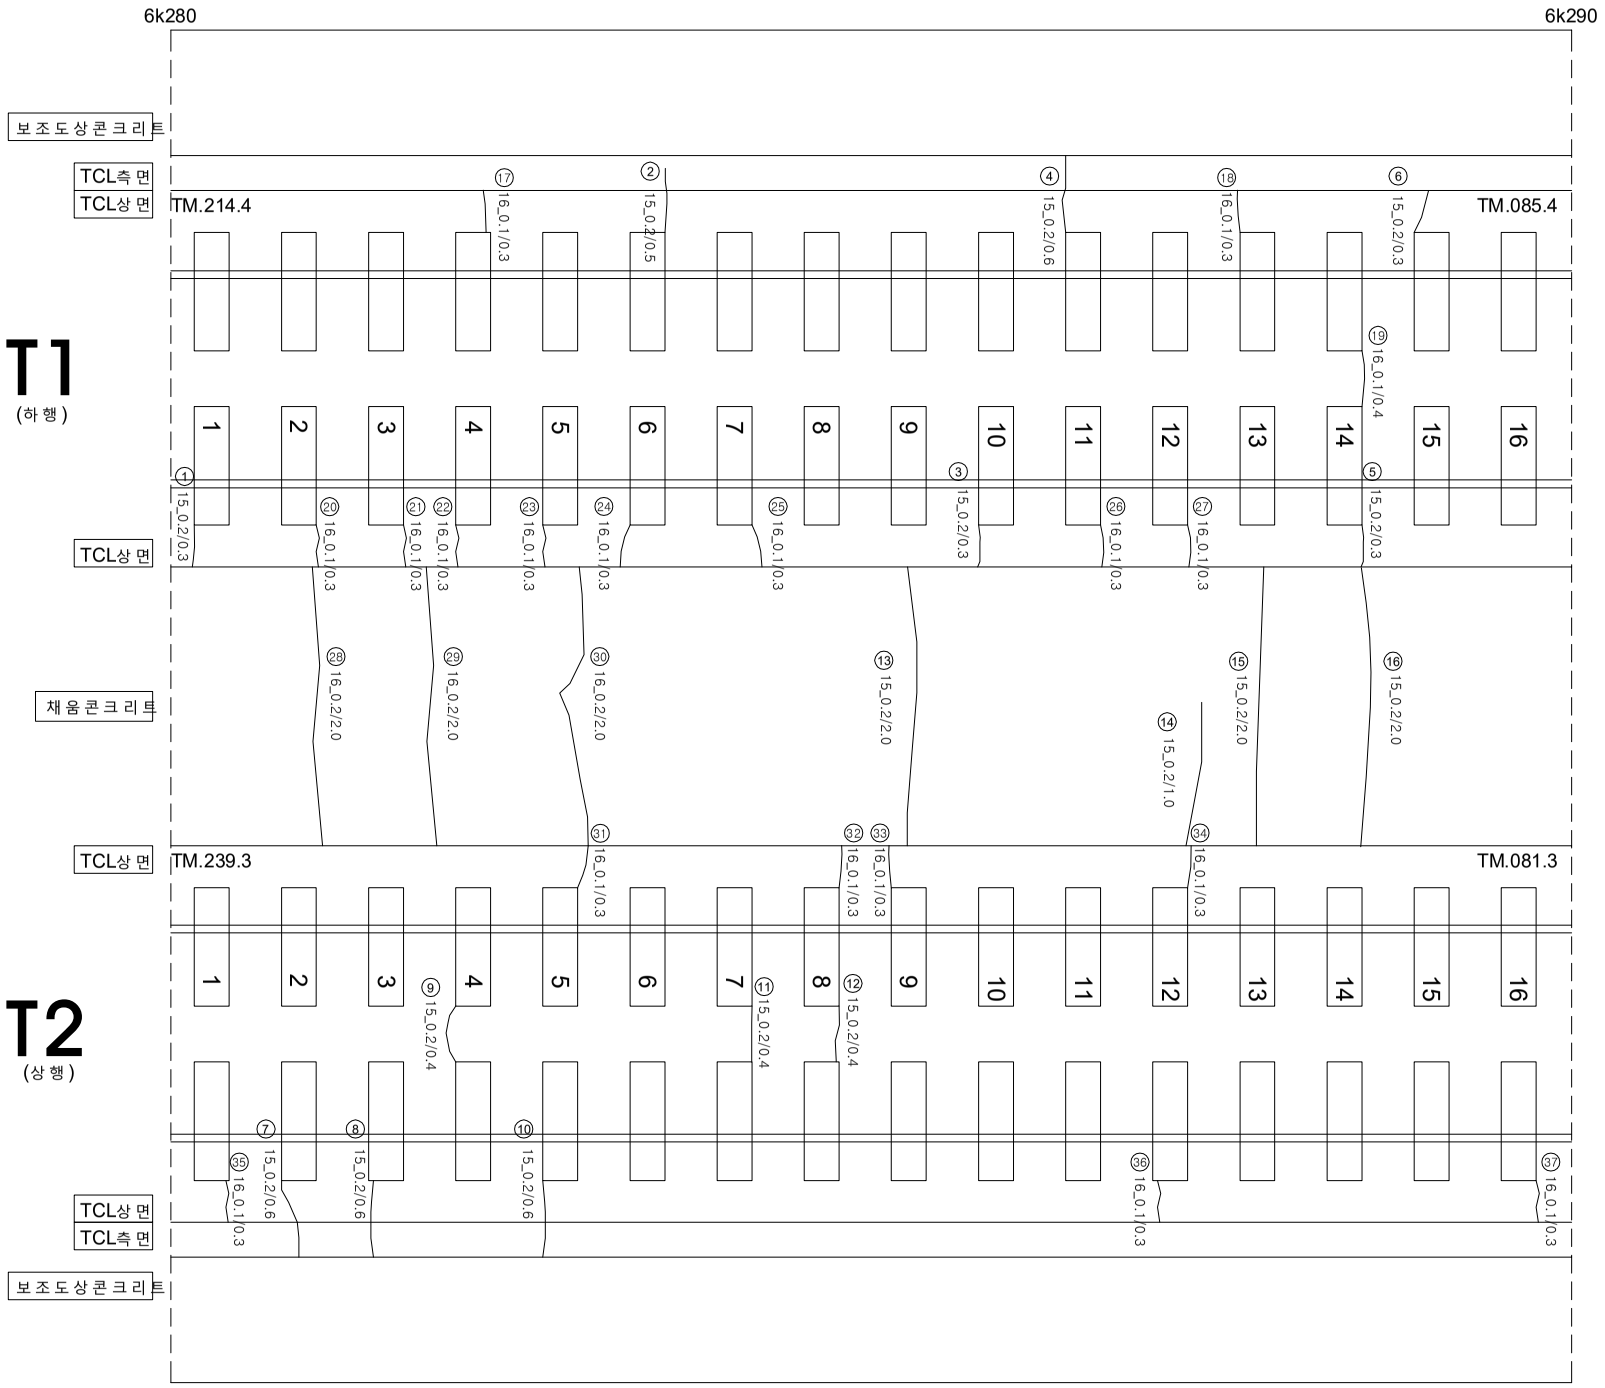
연번	손상	폭		연장		비고	연번	손상	폭		연장		비고
1	균열	0.2	㎜	0.3	m		56						
2	균열	0.2	㎜	0.5	m		57						
3	균열	0.2	㎜	0.3	m		58						
4	균열	0.2	㎜	0.6	m		59						
5	균열	0.2	㎜	0.3	m		60						
6	균열	0.2	㎜	0.3	m		61						
7	균열	0.2	㎜	0.6	m		62						
8	균열	0.2	㎜	0.6	m		63						
9	균열	0.2	㎜	0.4	m		64						
10	균열	0.2	㎜	0.6	m		65						
11	균열	0.2	㎜	0.4	m		66						
12	균열	0.2	㎜	0.4	m		67						
13	균열	0.2	㎜	2.0	m		68						
14	균열	0.2	㎜	1.0	m		69						
15	균열	0.2	㎜	2.0	m		70						
16	균열	0.2	㎜	2.0	m		71						
17	균열	0.1	㎜	0.3	m		72						
18	균열	0.1	㎜	0.3	m		73						
19	균열	0.1	㎜	0.3	m		74						
20	균열	0.1	㎜	0.3	m		75						
21	균열	0.1	㎜	0.3	m		76						
22	균열	0.1	㎜	0.3	m		77						
23	균열	0.1	㎜	0.3	m		78						
24	균열	0.1	㎜	0.3	m		79						
25	균열	0.1	㎜	0.3	m		80						
26	균열	0.1	㎜	0.3	m		81						
27	균열	0.1	㎜	0.3	m		82						
28	균열	0.2	㎜	2.0	m		83						
29	균열	0.2	㎜	2.0	m		84						
30	균열	0.2	㎜	2.0	m		85						
31	균열	0.1	㎜	0.3	m		86						
32	균열	0.1	㎜	0.3	m		87						
33	균열	0.1	㎜	0.3	m		88

34	균열	0.1	㎜	0.3	m		89						
35	균열	0.1	㎜	0.3	m		90						
36	균열	0.1	㎜	0.3	m		91						
37	균열	0.1	㎜	0.3	m		92						
38							93						
39							94						
40							95						
41							96						
42							97						
43							98						
44							99						
45							100						
46							101						
47							102						
48							103						
49							104						
50							105						
51							106						
52							107						
53							108						
54							109						
55							110
