외관조사망도 번호
U1_학천터널_108(6k310~6k320)

호남고속선 학천터널_108(6.310~6.320km, S106)

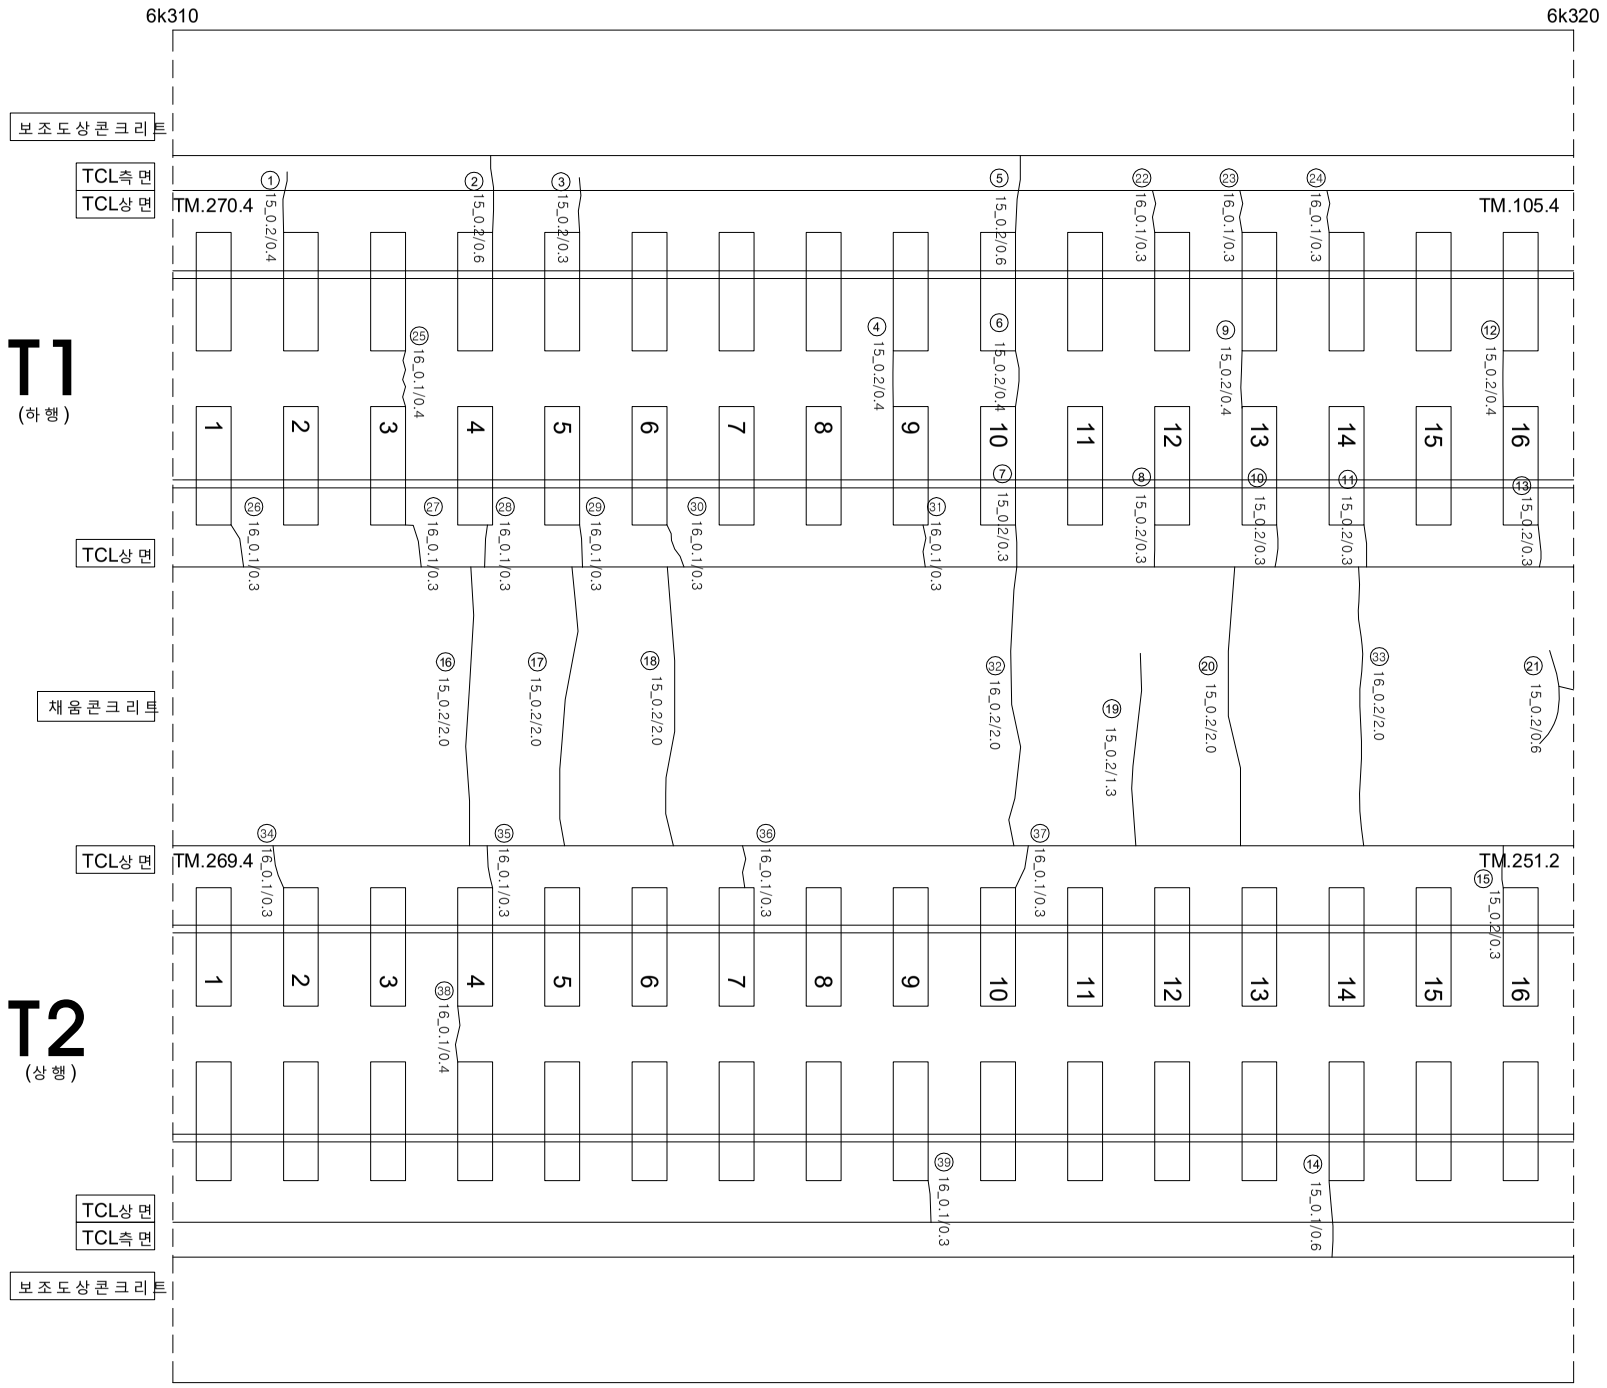
연번	손상	폭		연장		비고	연번	손상	폭		연장		비고
1	균열	0.2	㎜	0.4	m		56						
2	균열	0.2	㎜	0.6	m		57						
3	균열	0.2	㎜	0.3	m		58						
4	균열	0.2	㎜	0.4	m		59						
5	균열	0.2	㎜	0.6	m		60						
6	균열	0.2	㎜	0.4	m		61						
7	균열	0.2	㎜	0.3	m		62						
8	균열	0.2	㎜	0.3	m		63						
9	균열	0.2	㎜	0.4	m		64						
10	균열	0.2	㎜	0.3	m		65						
11	균열	0.2	㎜	0.3	m		66						
12	균열	0.2	㎜	0.4	m		67						
13	균열	0.2	㎜	0.3	m		68						
14	균열	0.1	㎜	0.6	m		69						
15	균열	0.2	㎜	0.3	m		70						
16	균열	0.2	㎜	2.0	m		71						
17	균열	0.2	㎜	2.0	m		72						
18	균열	0.2	㎜	2.0	m		73						
19	균열	0.2	㎜	1.3	m		74						
20	균열	0.2	㎜	2.0	m		75						
21	균열	0.2	㎜	0.6	m		76						
22	균열	0.1	㎜	0.3	m		77						
23	균열	0.1	㎜	0.3	m		78						
24	균열	0.1	㎜	0.3	m		79						
25	균열	0.1	㎜	0.4	m		80						
26	균열	0.1	㎜	0.3	m		81						
27	균열	0.1	㎜	0.3	m		82						
28	균열	0.1	㎜	0.3	m		83						
29	균열	0.1	㎜	0.3	m		84						
30	균열	0.1	㎜	0.3	m		85						
31	균열	0.1	㎜	0.3	m		86						
32	균열	0.2	㎜	2.0	m		87						
33	균열	0.2	㎜	2.0	m		88

34	균열	0.1	㎜	0.3	m		89						
35	균열	0.1	㎜	0.3	m		90						
36	균열	0.1	㎜	0.3	m		91						
37	균열	0.1	㎜	0.3	m		92						
38	균열	0.1	㎜	0.4	m		93						
39	균열	0.1	㎜	0.3	m		94						
40							95						
41							96						
42							97						
43							98						
44							99						
45							100						
46							101						
47							102						
48							103						
49							104						
50							105						
51							106						
52							107						
53							108						
54							109						
55							110
