호남고속선 학천터널_110(6.330~6.340km, S108)

외관조사망도 번호
U1_학천터널_110(6k330~6k340)

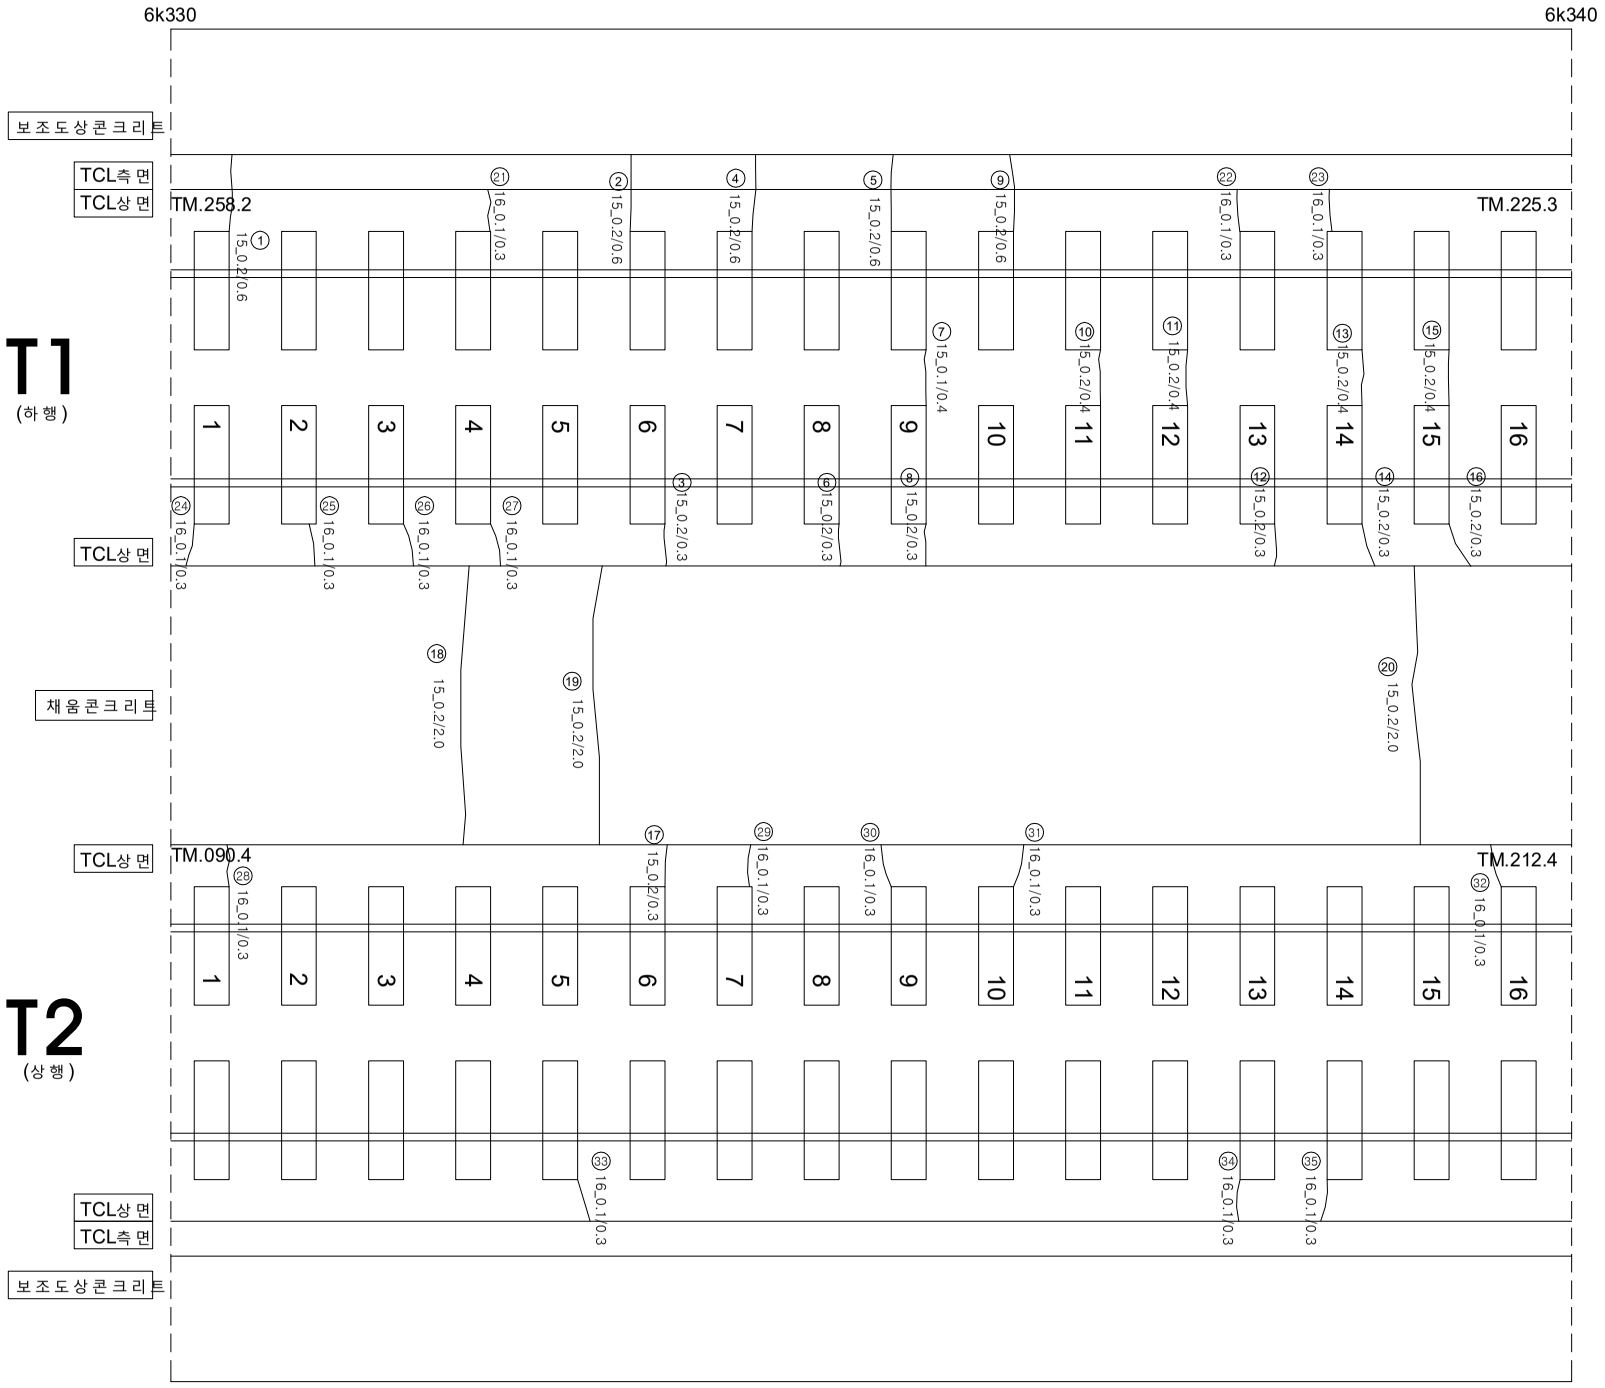
연번	손상	폭		연장		비고	연번	손상	폭		연장		비고
1	균열	0.2	㎜	0.6	m		56						
2	균열	0.2	㎜	0.6	m		57						
3	균열	0.2	㎜	0.3	m		58						
4	균열	0.2	㎜	0.6	m		59						
5	균열	0.2	㎜	0.6	m		60						
6	균열	0.2	㎜	0.3	m		61						
7	균열	0.1	㎜	0.4	m		62						
8	균열	0.2	㎜	0.3	m		63						
9	균열	0.2	㎜	0.6	m		64						
10	균열	0.2	㎜	0.4	m		65						
11	균열	0.2	㎜	0.4	m		66						
12	균열	0.2	㎜	0.3	m		67						
13	균열	0.2	㎜	0.4	m		68						
14	균열	0.2	㎜	0.3	m		69						
15	균열	0.2	㎜	0.4	m		70						
16	균열	0.2	㎜	0.3	m		71						
17	균열	0.2	㎜	0.3	m		72						
18	균열	0.2	㎜	2.0	m		73						
19	균열	0.2	㎜	2.0	m	폭감소	74						
20	균열	0.2	㎜	2.0	m		75						
21	균열	0.1	㎜	0.3	m		76						
22	균열	0.1	㎜	0.3	m		77						
23	균열	0.1	㎜	0.3	m		78						
24	균열	0.1	㎜	0.3	m		79						
25	균열	0.1	㎜	0.3	m		80						
26	균열	0.1	㎜	0.3	m		81						
27	균열	0.1	㎜	0.3	m		82						
28	균열	0.1	㎜	0.3	m		83						
29	균열	0.1	㎜	0.3	m		84						
30	균열	0.1	㎜	0.3	m		85						
31	균열	0.1	㎜	0.3	m		86						
32	균열	0.1	㎜	0.3	m		87						
33	균열	0.1	㎜	0.3	m		88

34	균열	0.1	㎜	0.3	m		89						
35	균열	0.1	㎜	0.3	m		90						
36							91						
37							92						
38							93						
39							94						
40							95						
41							96						
42							97						
43							98						
44							99						
45							100						
46							101						
47							102						
48							103						
49							104						
50							105						
51							106						
52							107						
53							108						
54							109						
55							110
