외관조사망도 번호
U1_학천터널_12(5k360~5k370)

호남고속선 학천터널_12(5.360~5.370km, S10)

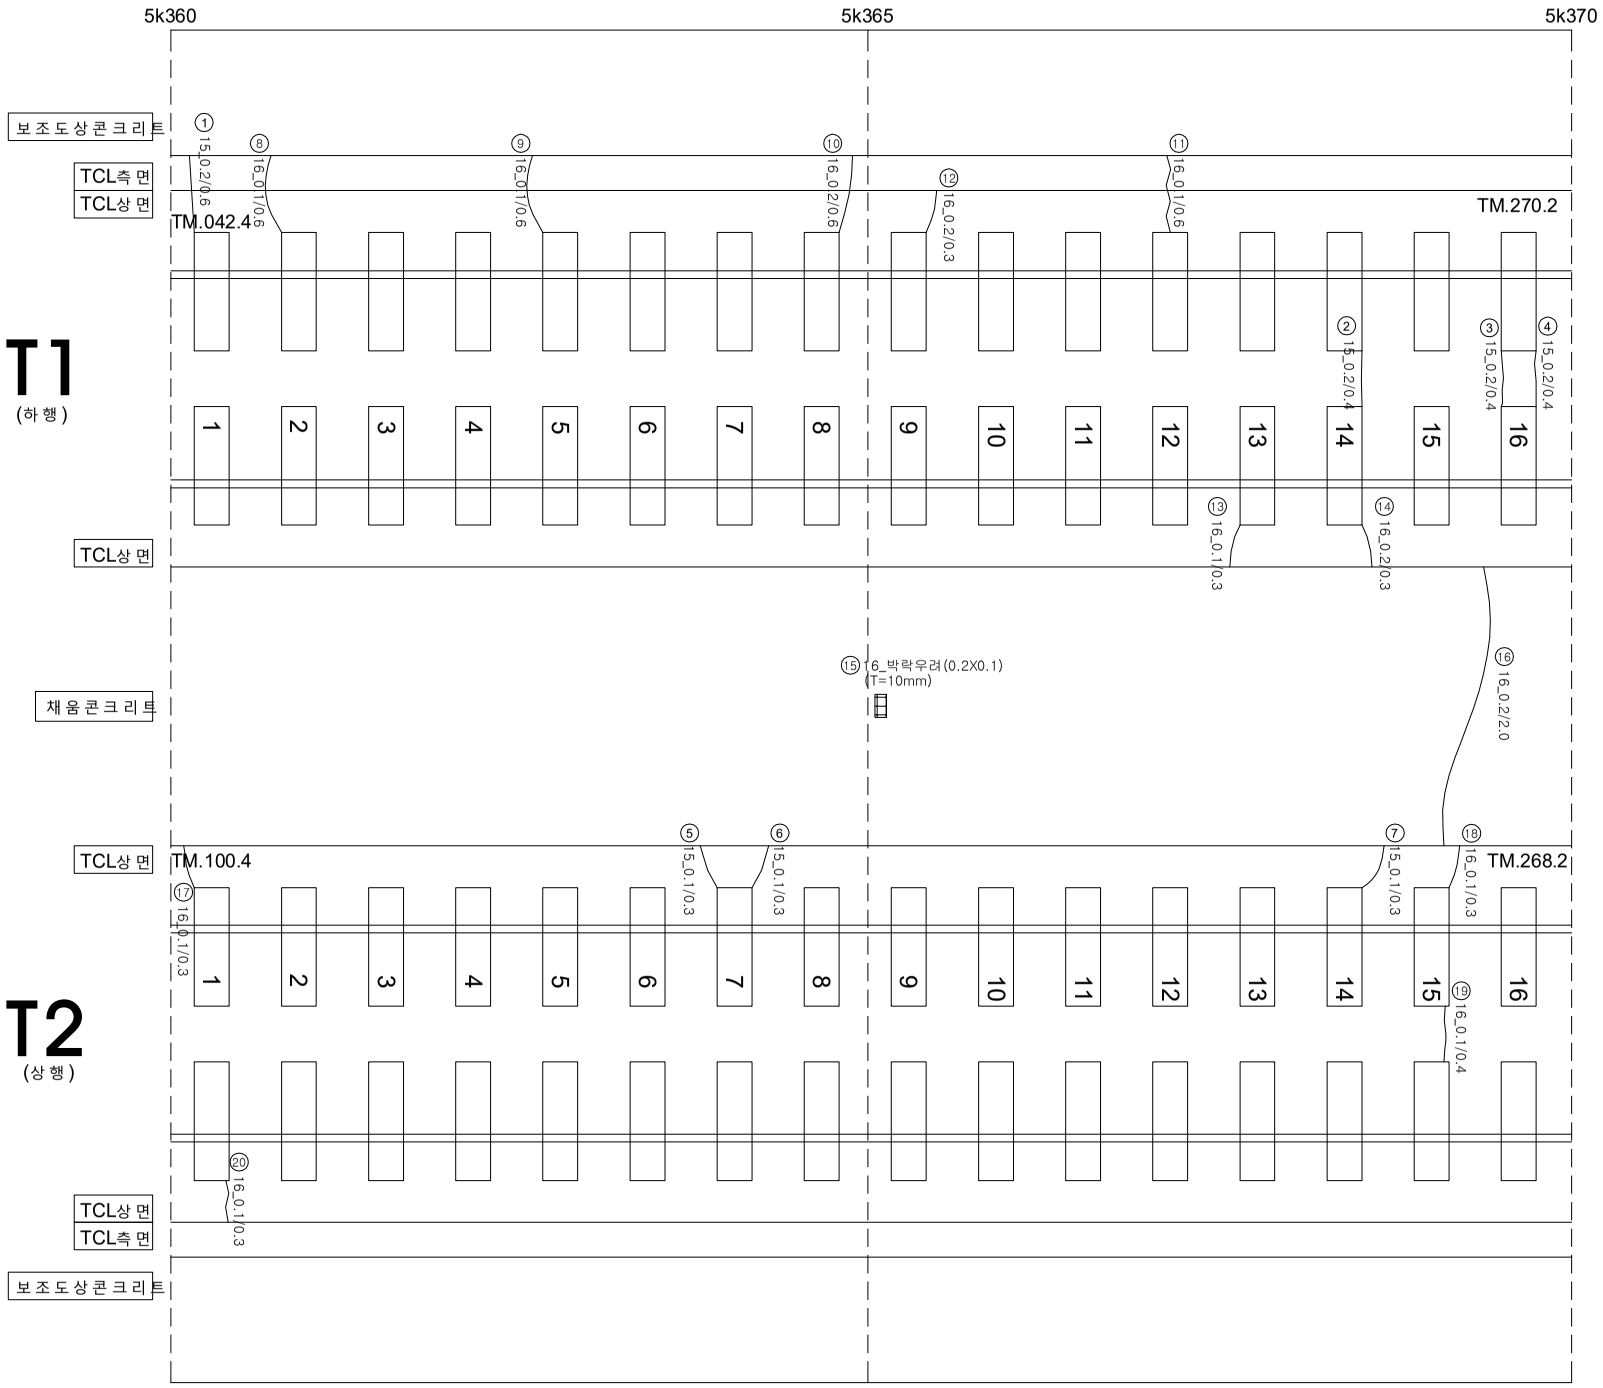
연번	손상	폭		연장		비고	연번	손상	폭		연장		비고
1	균열(변경)	0.2	㎜	0.6	m		56						
2	균열	0.2	㎜	0.4	m		57						
3	균열	0.2	㎜	0.4	m		58						
4	균열	0.2	㎜	0.4	m		59						
5	균열	0.1	㎜	0.3	m		60						
6	균열	0.1	㎜	0.3	m		61						
7	균열	0.1	㎜	0.3	m		62						
8	균열	0.1	㎜	0.6	m		63						
9	균열	0.1	㎜	0.6	m		64						
10	균열	0.2	㎜	0.6	m		65						
11	균열	0.1	㎜	0.6	m		66						
12	균열	0.2	㎜	0.3	m		67						
13	균열	0.1	㎜	0.3	m		68						
14	균열	0.2	㎜	0.3	m		69						
15	박락	0.2	m	0.1	m		70						
16	균열	0.2	㎜	2.0	m	폭감소	71						
17	균열	0.1	㎜	0.3	m		72						
18	균열	0.1	㎜	0.3	m		73						
19	균열	0.1	㎜	0.4	m		74						
20	균열	0.1	㎜	0.3	m		75						
21							76						
22							77						
23							78						
24							79						
25							80						
26							81						
27							82						
28							83						
29							84						
30							85						
31							86						
32							87						
33							88						
34							89						
35							90						
36							91						
37							92						
38							93						
39							94						
40							95

41							96						
42							97						
43							98						
44							99						
45							100						
46							101						
47							102						
48							103						
49							104						
50							105						
51							106						
52							107						
53							108						
54							109						
55							110
