외관조사망도 번호
U1_학천터널_112(6k350~6k360)

호남고속선 학천터널_112(6.350~6.360km, S110)

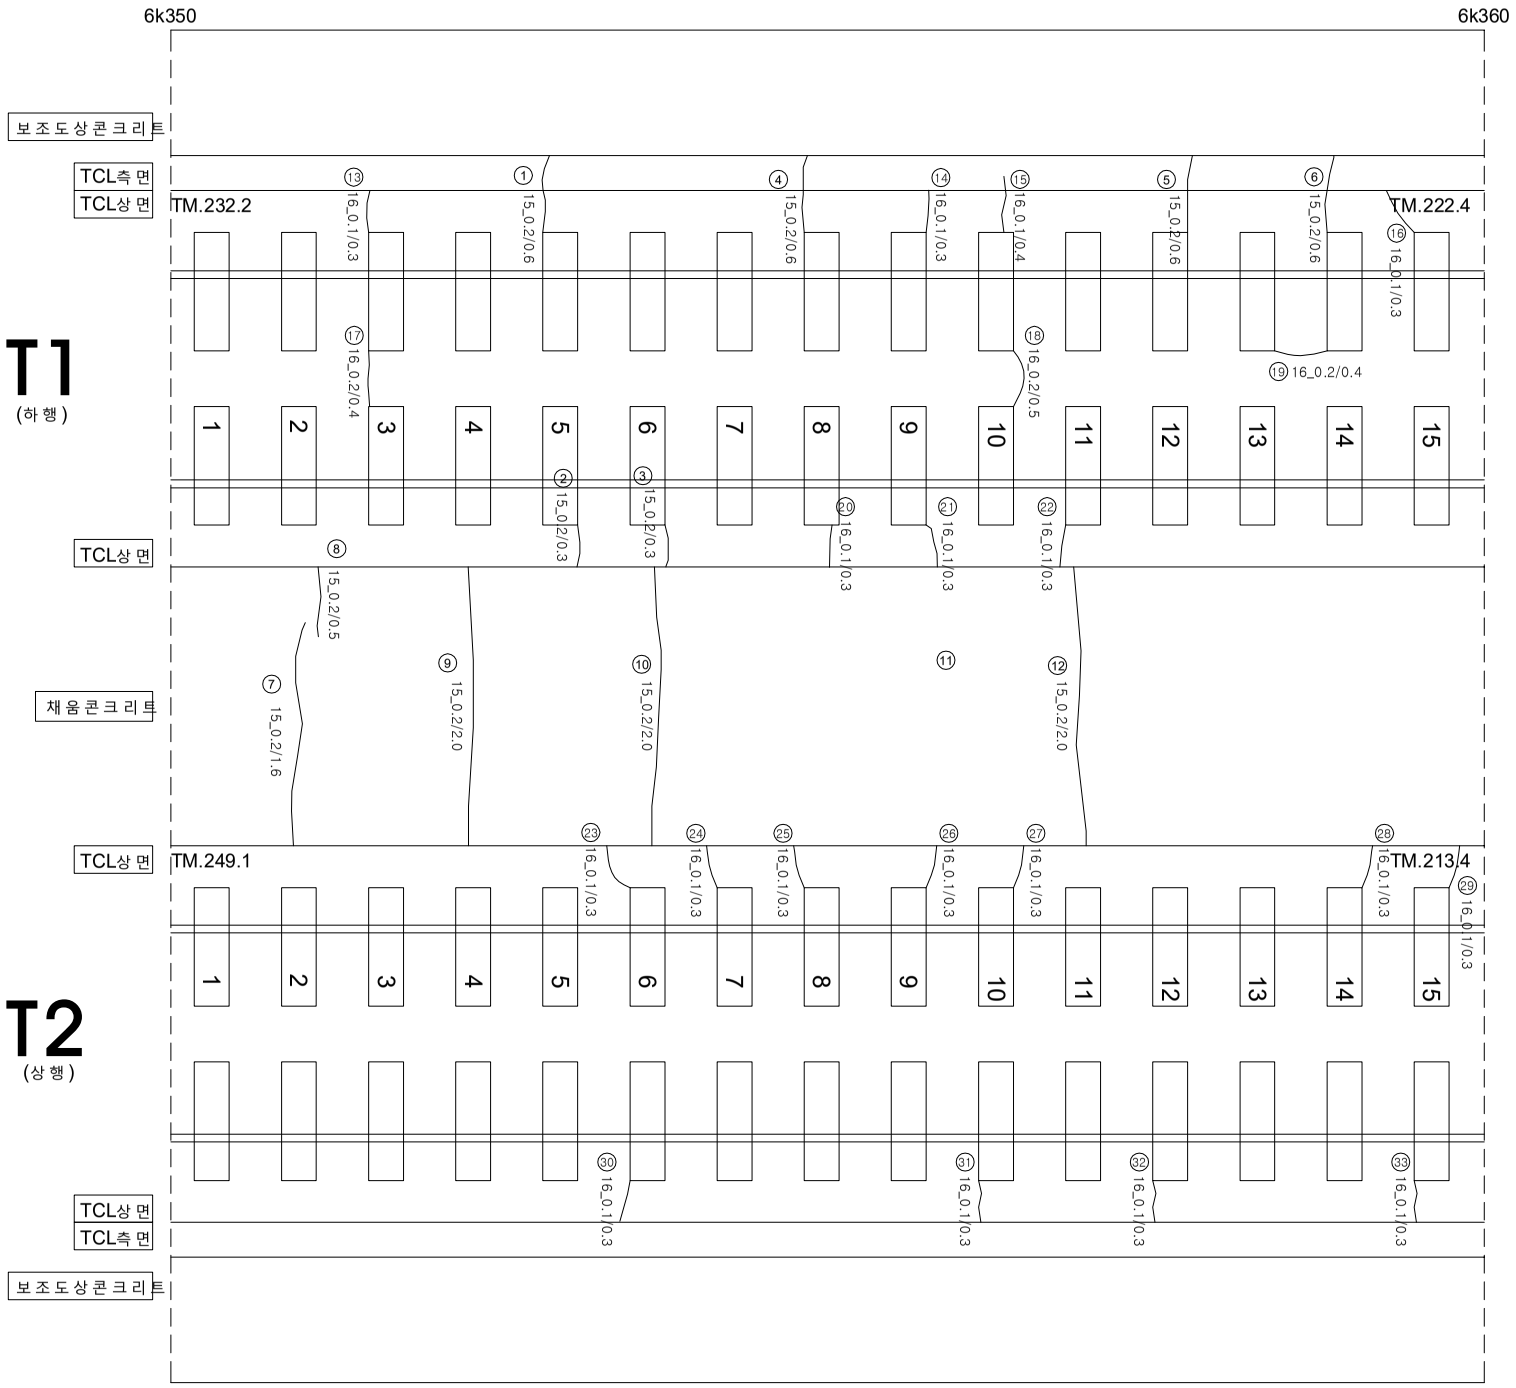
연번	손상	폭		연장		비고	연번	손상	폭		연장		비고
1	균열	0.2	㎜	0.6	m		56						
2	균열	0.2	㎜	0.3	m		57						
3	균열	0.2	㎜	0.3	m		58						
4	균열	0.2	㎜	0.6	m		59						
5	균열	0.2	㎜	0.6	m		60						
6	균열	0.2	㎜	0.6	m		61						
7	균열	0.2	㎜	1.6	m		62						
8	균열	0.2	㎜	0.5	m		63						
9	균열	0.2	㎜	2.0	m		64						
10	균열	0.2	㎜	2.0	m		65						
11	균열	0.4	㎜	2.0	m		66						
12	균열	0.2	㎜	2.0	m		67						
13	균열	0.1	㎜	0.3	m		68						
14	균열	0.1	㎜	0.3	m		69						
15	균열	0.1	㎜	0.4	m		70						
16	균열	0.1	㎜	0.3	m		71						
17	균열	0.2	㎜	0.4	m		72						
18	균열	0.2	㎜	0.5	m		73						
19	균열	0.2	㎜	0.4	m		74						
20	균열	0.1	㎜	0.3	m		75						
21	균열	0.1	㎜	0.3	m		76						
22	균열	0.1	㎜	0.3	m		77						
23	균열	0.1	㎜	0.3	m		78						
24	균열	0.1	㎜	0.3	m		79						
25	균열	0.1	㎜	0.3	m		80						
26	균열	0.1	㎜	0.3	m		81						
27	균열	0.1	㎜	0.3	m		82						
28	균열	0.1	㎜	0.3	m		83						
29	균열	0.1	㎜	0.3	m		84						
30	균열	0.1	㎜	0.3	m		85						
31	균열	0.1	㎜	0.3	m		86						
32	균열	0.1	㎜	0.3	m		87						
33	균열	0.1	㎜	0.3	m		88
