호남고속선 학천터널_113(6.360~6.370km, S111)

외관조사망도 번호
U1_학천터널_113(6k360~6k370)

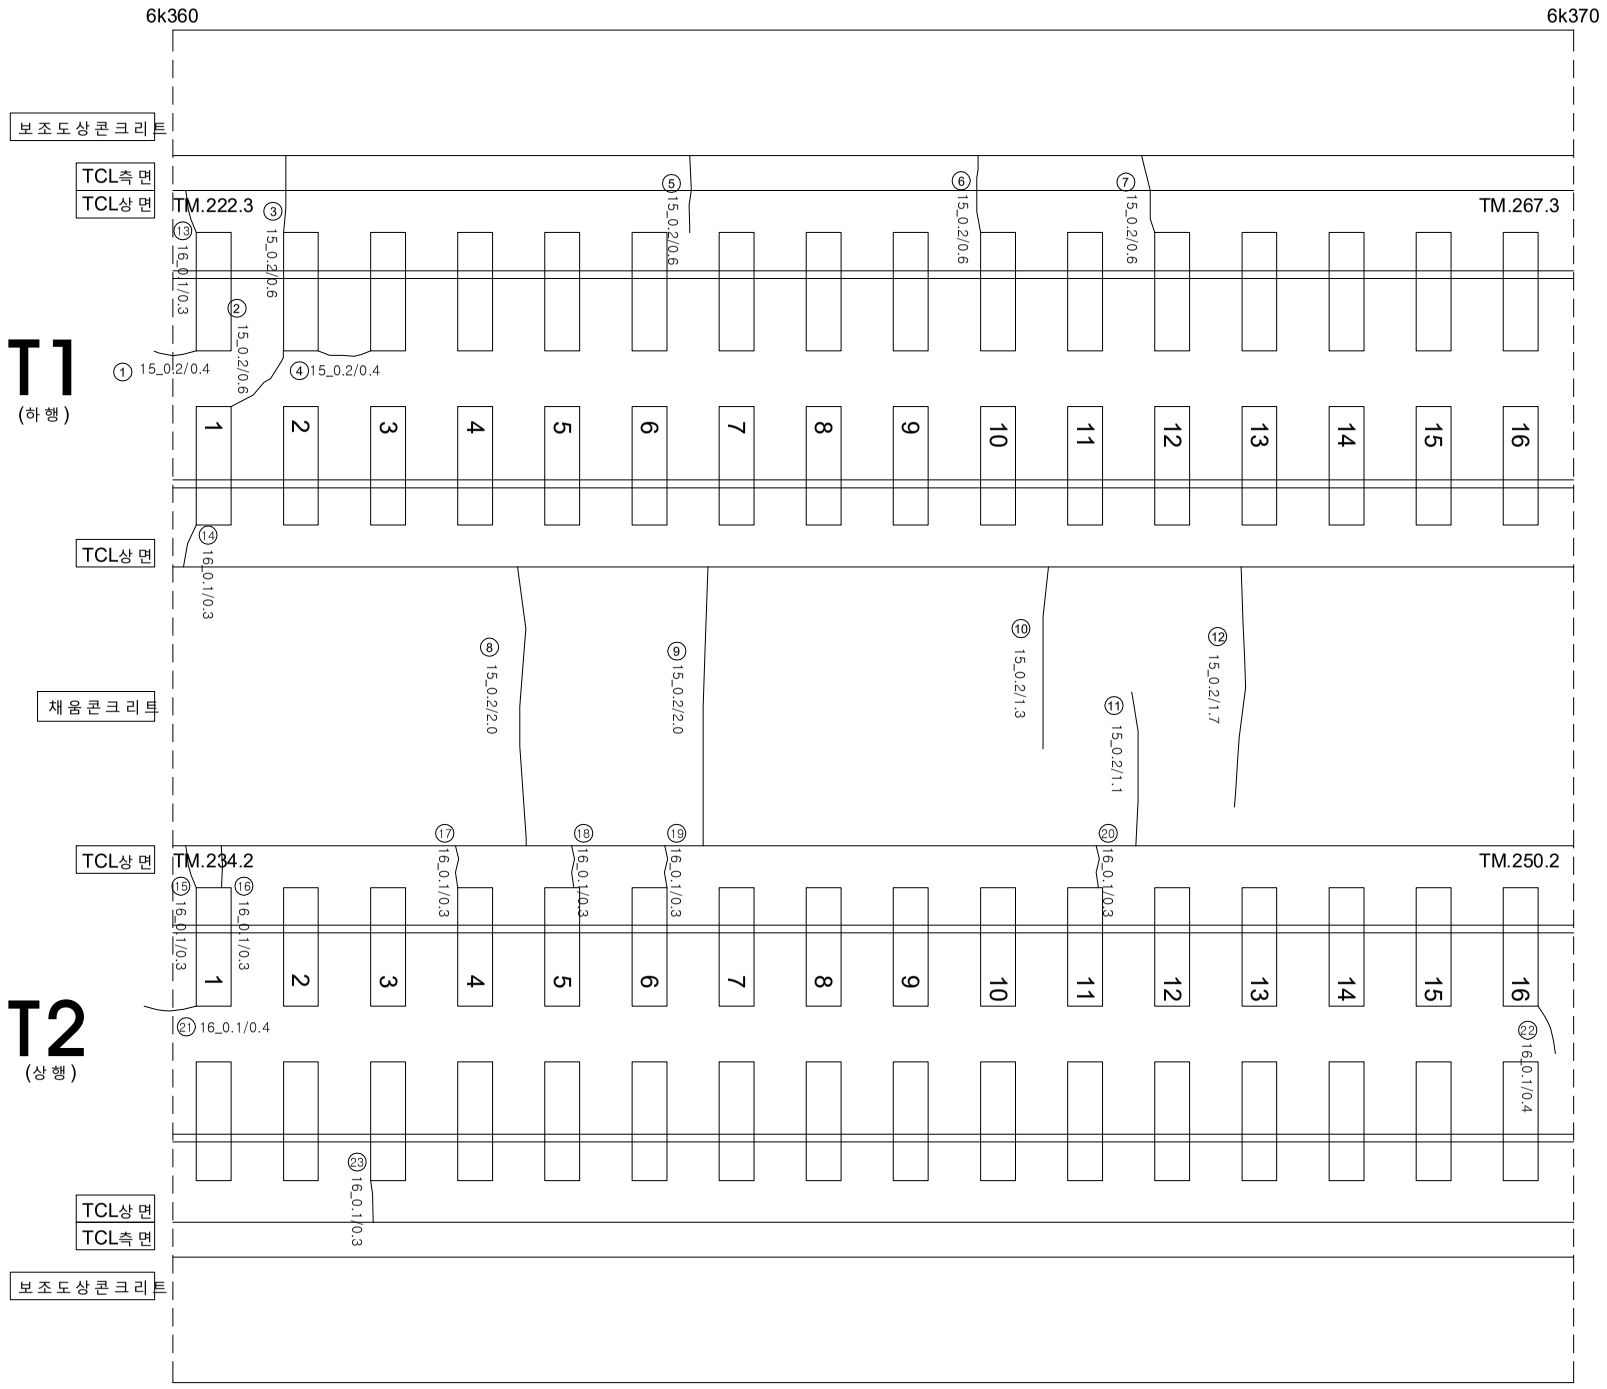
연번	손상	폭		연장		비고	연번	손상	폭		연장		비고
1	균열	0.2	㎜	0.4	m		56						
2	균열	0.2	㎜	0.6	m		57						
3	균열	0.2	㎜	0.6	m		58						
4	균열	0.2	㎜	0.4	m		59						
5	균열	0.2	㎜	0.6	m		60						
6	균열	0.2	㎜	0.6	m		61						
7	균열	0.2	㎜	0.6	m		62						
8	균열	0.2	㎜	2.0	m		63						
9	균열	0.2	㎜	2.0	m		64						
10	균열	0.2	㎜	1.3	m		65						
11	균열	0.2	㎜	1.1	m		66						
12	균열	0.2	㎜	1.7	m		67						
13	균열	0.1	㎜	0.3	m		68						
14	균열	0.1	㎜	0.3	m		69						
15	균열	0.1	㎜	0.3	m		70						
16	균열	0.1	㎜	0.3	m		71						
17	균열	0.1	㎜	0.3	m		72						
18	균열	0.1	㎜	0.3	m		73						
19	균열	0.1	㎜	0.3	m		74						
20	균열	0.1	㎜	0.3	m		75						
21	균열	0.1	㎜	0.4	m		76						
22	균열	0.1	㎜	0.4	m		77						
23	균열	0.1	㎜	0.3	m		78						
24							79						
25							80						
26							81						
27							82						
28							83						
29							84						
30							85						
31							86						
32							87						
33							88						
34							89						
35							90						
36							91						
37							92						
38							93						
39							94

40							95						
41							96						
42							97						
43							98						
44							99						
45							100						
46							101						
47							102						
48							103						
49							104						
50							105						
51							106						
52							107						
53							108						
54							109						
55							110
