호남고속선 학천터널_114(6.370~6.380km, S112)

외관조사망도 번호
U1_학천터널_114(6k370~6k380)

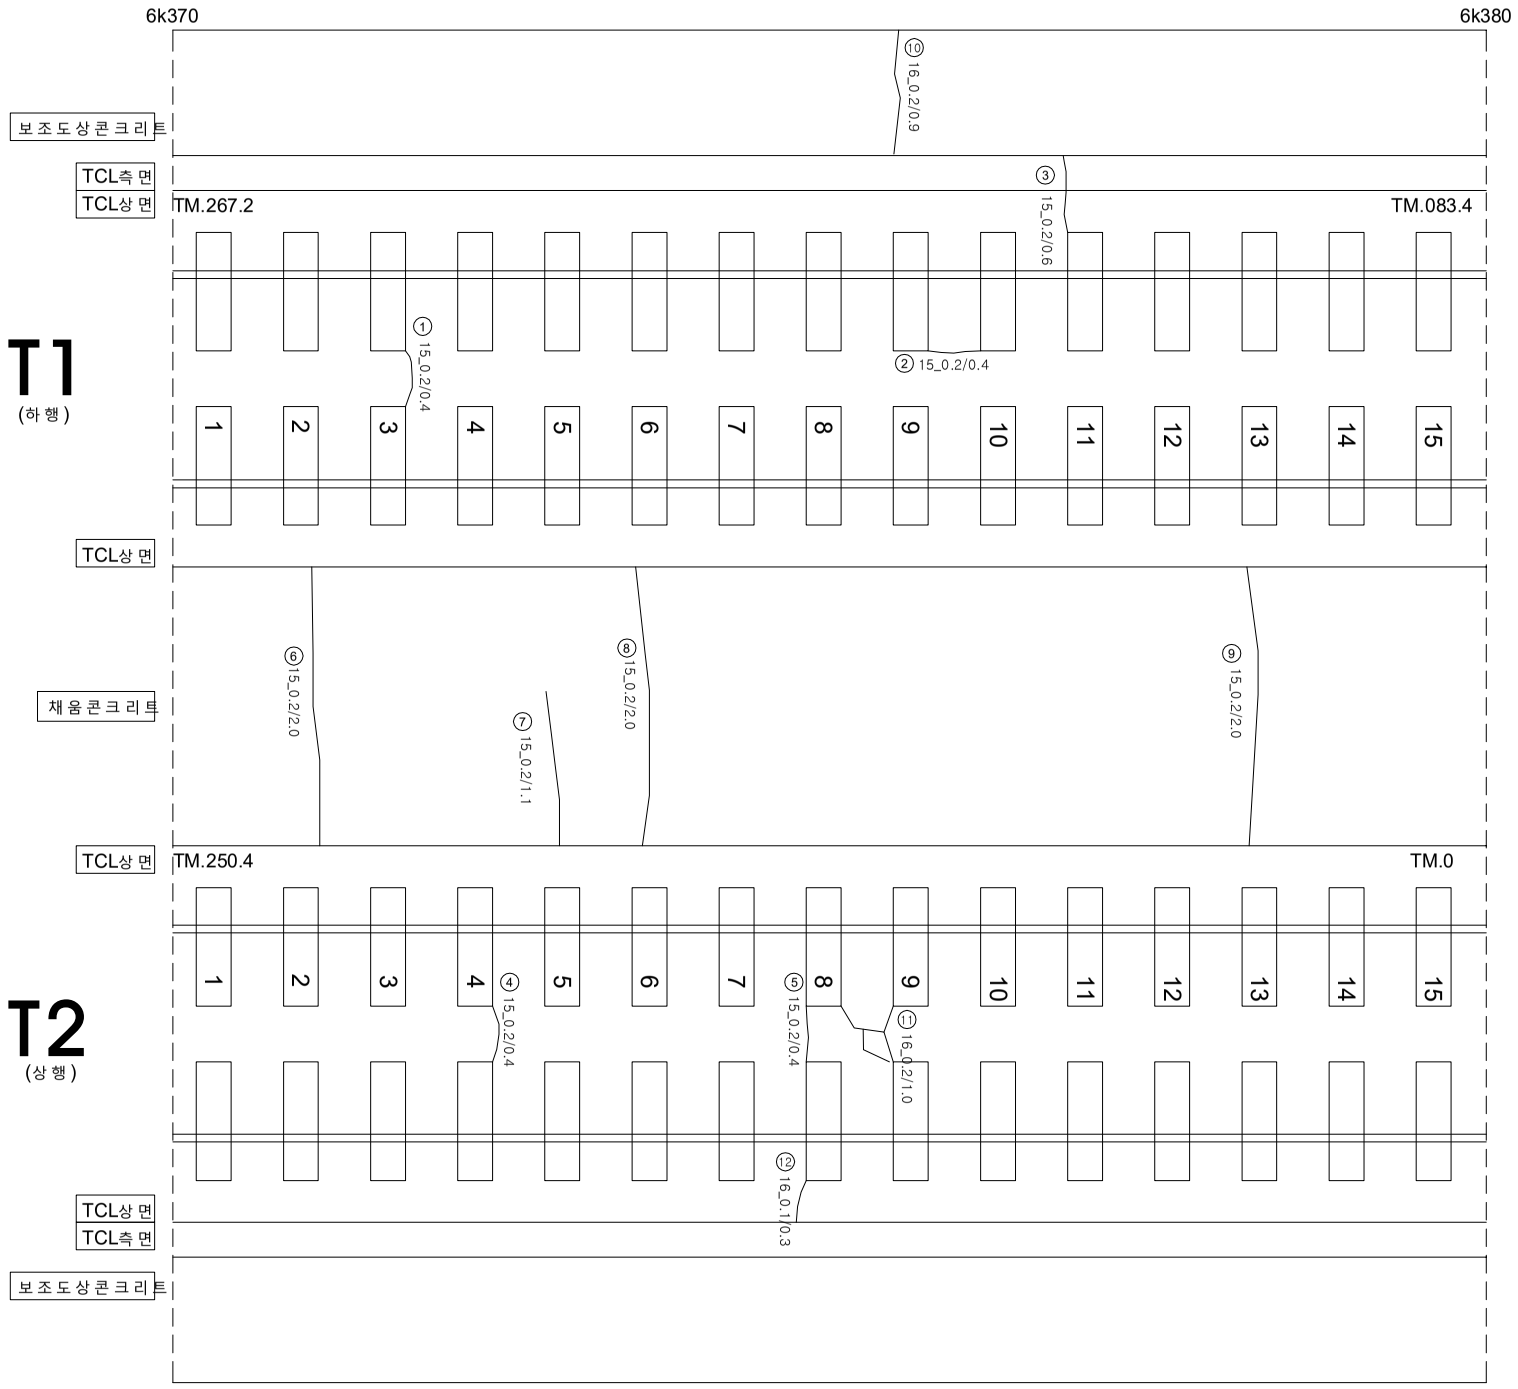
연번	손상	폭		연장		비고	연번	손상	폭		연장		비고
1	균열	0.2	㎜	0.4	m		56						
2	균열	0.2	㎜	0.4	m		57						
3	균열	0.2	㎜	0.6	m		58						
4	균열	0.2	㎜	0.4	m		59						
5	균열	0.2	㎜	0.4	m		60						
6	균열	0.2	㎜	2.0	m		61						
7	균열	0.2	㎜	1.1	m		62						
8	균열	0.2	㎜	2.0	m	폭감소	63						
9	균열	0.2	㎜	2.0	m		64						
10	균열	0.2	㎜	0.9	m		65						
11	균열	0.2	㎜	1.0	m		66						
12	균열	0.1	㎜	0.3	m		67						
13							68						
14							69						
15							70						
16							71						
17							72						
18							73						
19							74						
20							75						
21							76						
22							77						
23							78						
24							79						
25							80						
26							81						
27							82						
28							83						
29							84						
30							85						
31							86						
32							87						
33							88						
34							89						
35							90						
36							91						
37							92						
38							93						
39							94						
40							95						
41							96						
42							97						
43							98						
44							99						
45							100

46							101						
47							102						
48							103						
49							104						
50							105						
51							106						
52							107						
53							108						
54							109						
55							110
