외관조사망도 번호
U1_학천터널_115(6k380~6k390)

호남고속선 학천터널_115(6.380~6.390km, S113)

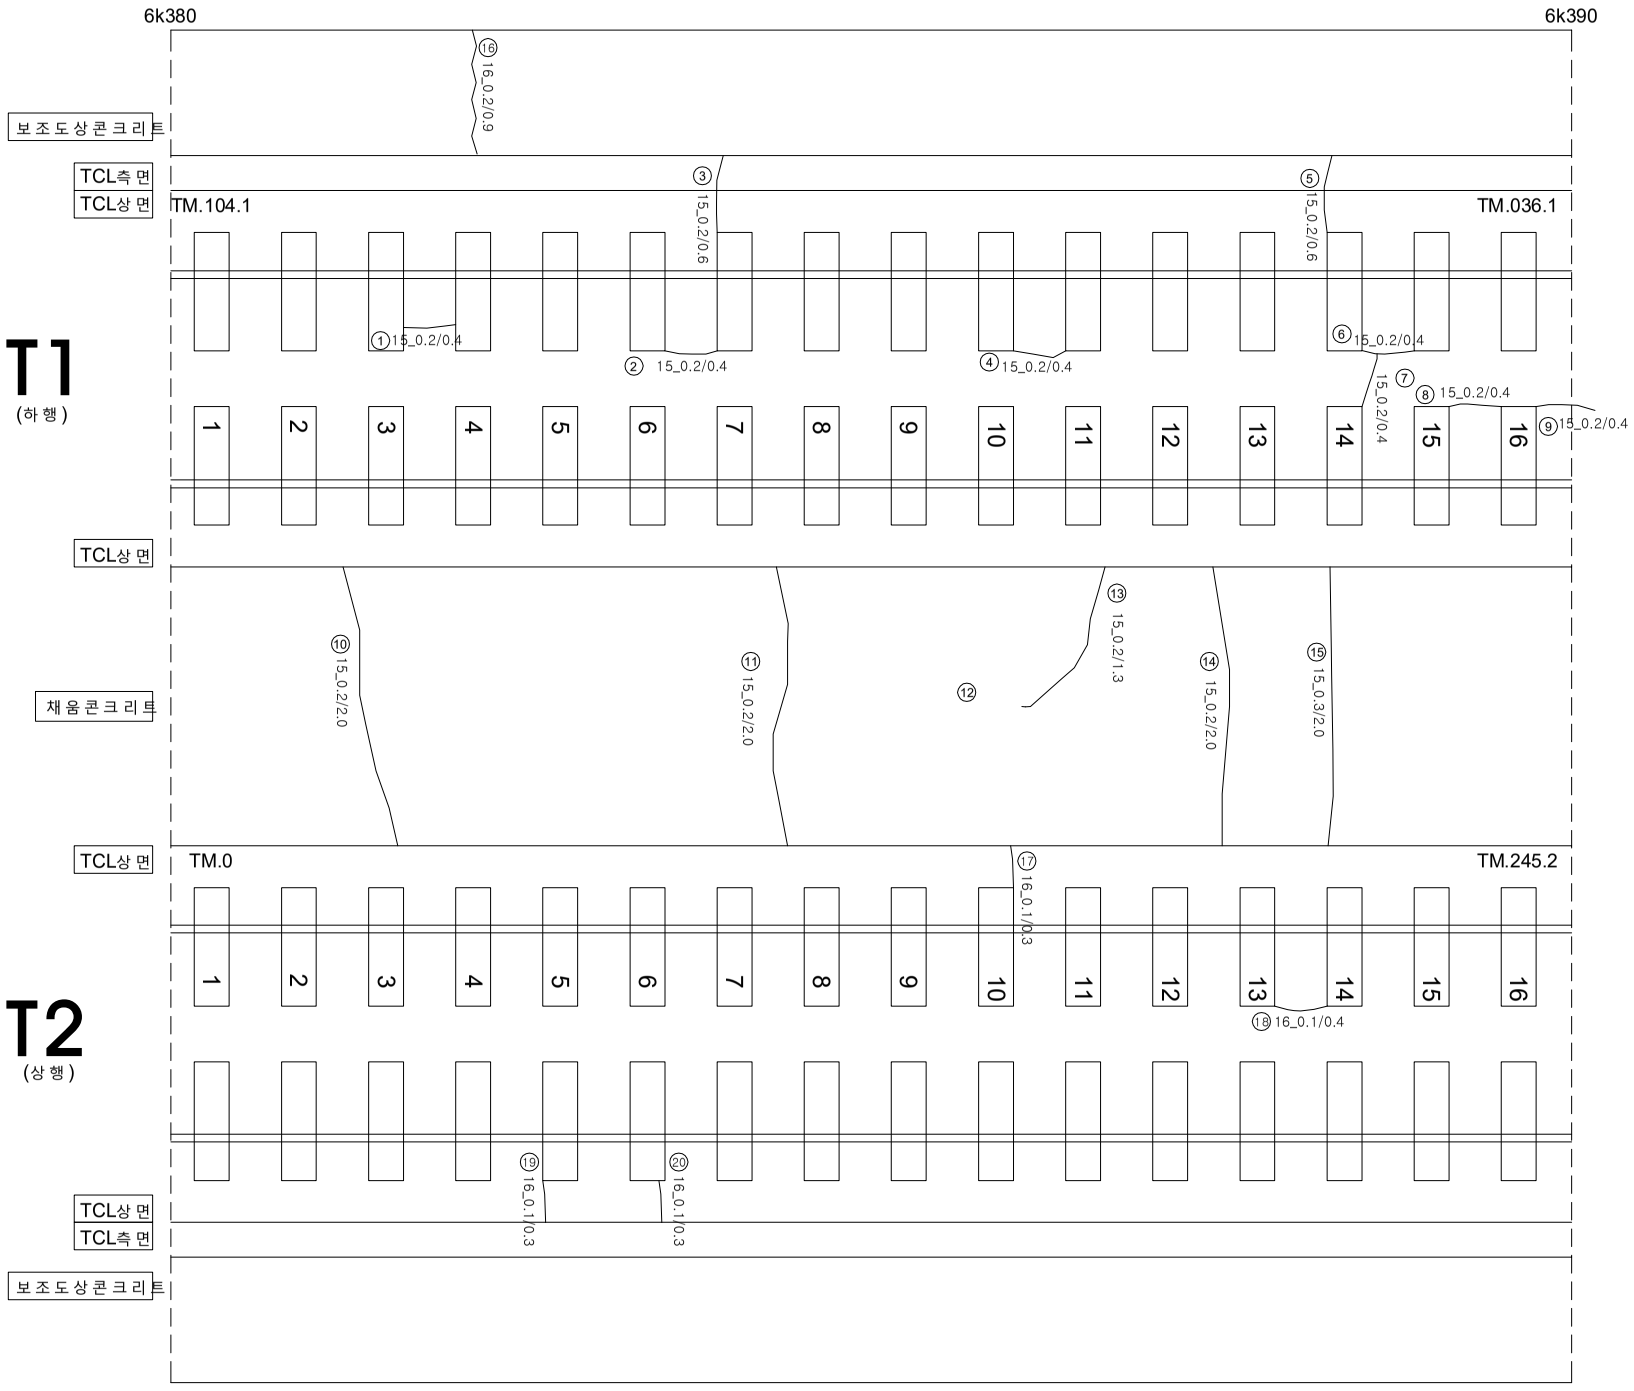
연번	손상	폭		연장		비고	연번	손상	폭		연장		비고
1	균열	0.2	㎜	0.4	m		56						
2	균열	0.2	㎜	0.4	m		57						
3	균열	0.2	㎜	0.6	m		58						
4	균열	0.2	㎜	0.4	m		59						
5	균열	0.2	㎜	0.6	m		60						
6	균열	0.2	㎜	0.4	m		61						
7	균열	0.2	㎜	0.4	m		62						
8	균열	0.2	㎜	0.4	m		63						
9	균열	0.2	㎜	0.4	m		64						
10	균열	0.2	㎜	2.0	m	폭감소	65						
11	균열	0.2	㎜	2.0	m	폭감소	66						
12	균열	0.4	㎜	2.3	m		67						
13	균열	0.2	㎜	1.3	m		68						
14	균열	0.2	㎜	2.0	m		69						
15	균열	0.3	㎜	2.0	m		70						
16	균열	0.2	㎜	0.9	m		71						
17	균열	0.1	㎜	0.3	m		72						
18	균열	0.1	㎜	0.4	m		73						
19	균열	0.1	㎜	0.3	m		74						
20	균열	0.1	㎜	0.3	m		75						
21							76						
22							77						
23							78						
24							79						
25							80						
26							81						
27							82						
28							83						
29							84						
30							85						
31							86						
32							87						
33							88						
34							89						
35							90						
36							91						
37							92						
38							93						
39							94						
40							95

41							96						
42							97						
43							98						
44							99						
45							100						
46							101						
47							102						
48							103						
49							104						
50							105						
51							106						
52							107						
53							108						
54							109						
55							110
