외관조사망도 번호
U1_학천터널_116(6k390~6k398)

호남고속선 학천터널_116(6.390~6.398km, S114)

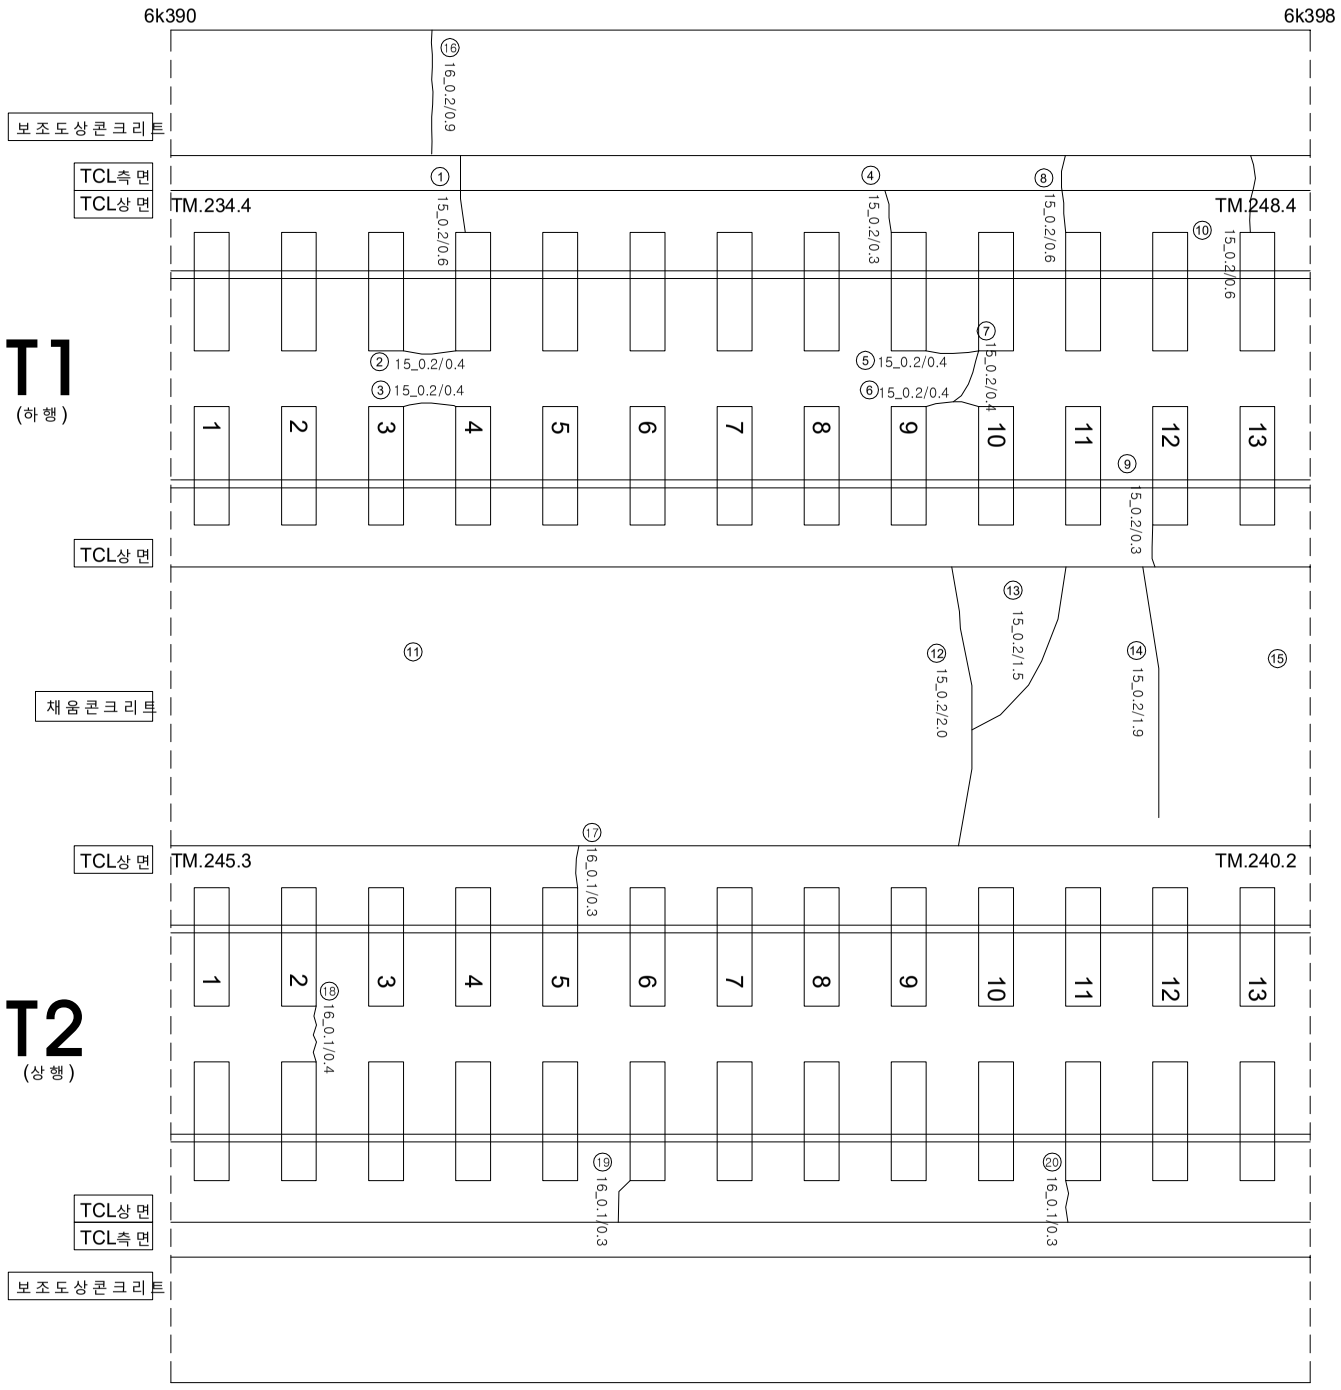
연번	손상	폭		연장		비고	연번	손상	폭		연장		비고
1	균열	0.2	㎜	0.6	m		56						
2	균열	0.2	㎜	0.4	m		57						
3	균열	0.2	㎜	0.4	m		58						
4	균열	0.2	㎜	0.3	m		59						
5	균열	0.2	㎜	0.4	m		60						
6	균열	2.0	㎜	0.4	m		61						
7	균열	0.2	㎜	0.4	m		62						
8	균열	0.2	㎜	0.6	m		63						
9	균열	0.2	㎜	0.3	m		64						
10	균열	0.2	㎜	0.6	m		65						
11	균열	0.4	㎜	2.0	m		66						
12	균열	0.2	㎜	2.0	m		67						
13	균열	0.2	㎜	1.5	m		68						
14	균열	0.2	㎜	1.9	m		69						
15	균열	0.5	㎜	0.5	m		70						
16	균열	0.2	㎜	0.9	m		71						
17	균열	0.1	㎜	0.3	m		72						
18	균열	0.1	㎜	0.4	m		73						
19	균열	0.1	㎜	0.3	m		74						
20	균열	0.1	㎜	0.3	m		75						
21							76						
22							77						
23							78						
24							79						
25							80						
26							81						
27							82						
28							83						
29							84						
30							85						
31							86						
32							87						
33							88						
34							89						
35							90						
36							91						
37							92						
38							93						
39							94						
40							95
