외관조사망도 번호
U1_학천터널_119(6k414~6k424)

호남고속선 학천터널_119(6.414~6.424km, S117)

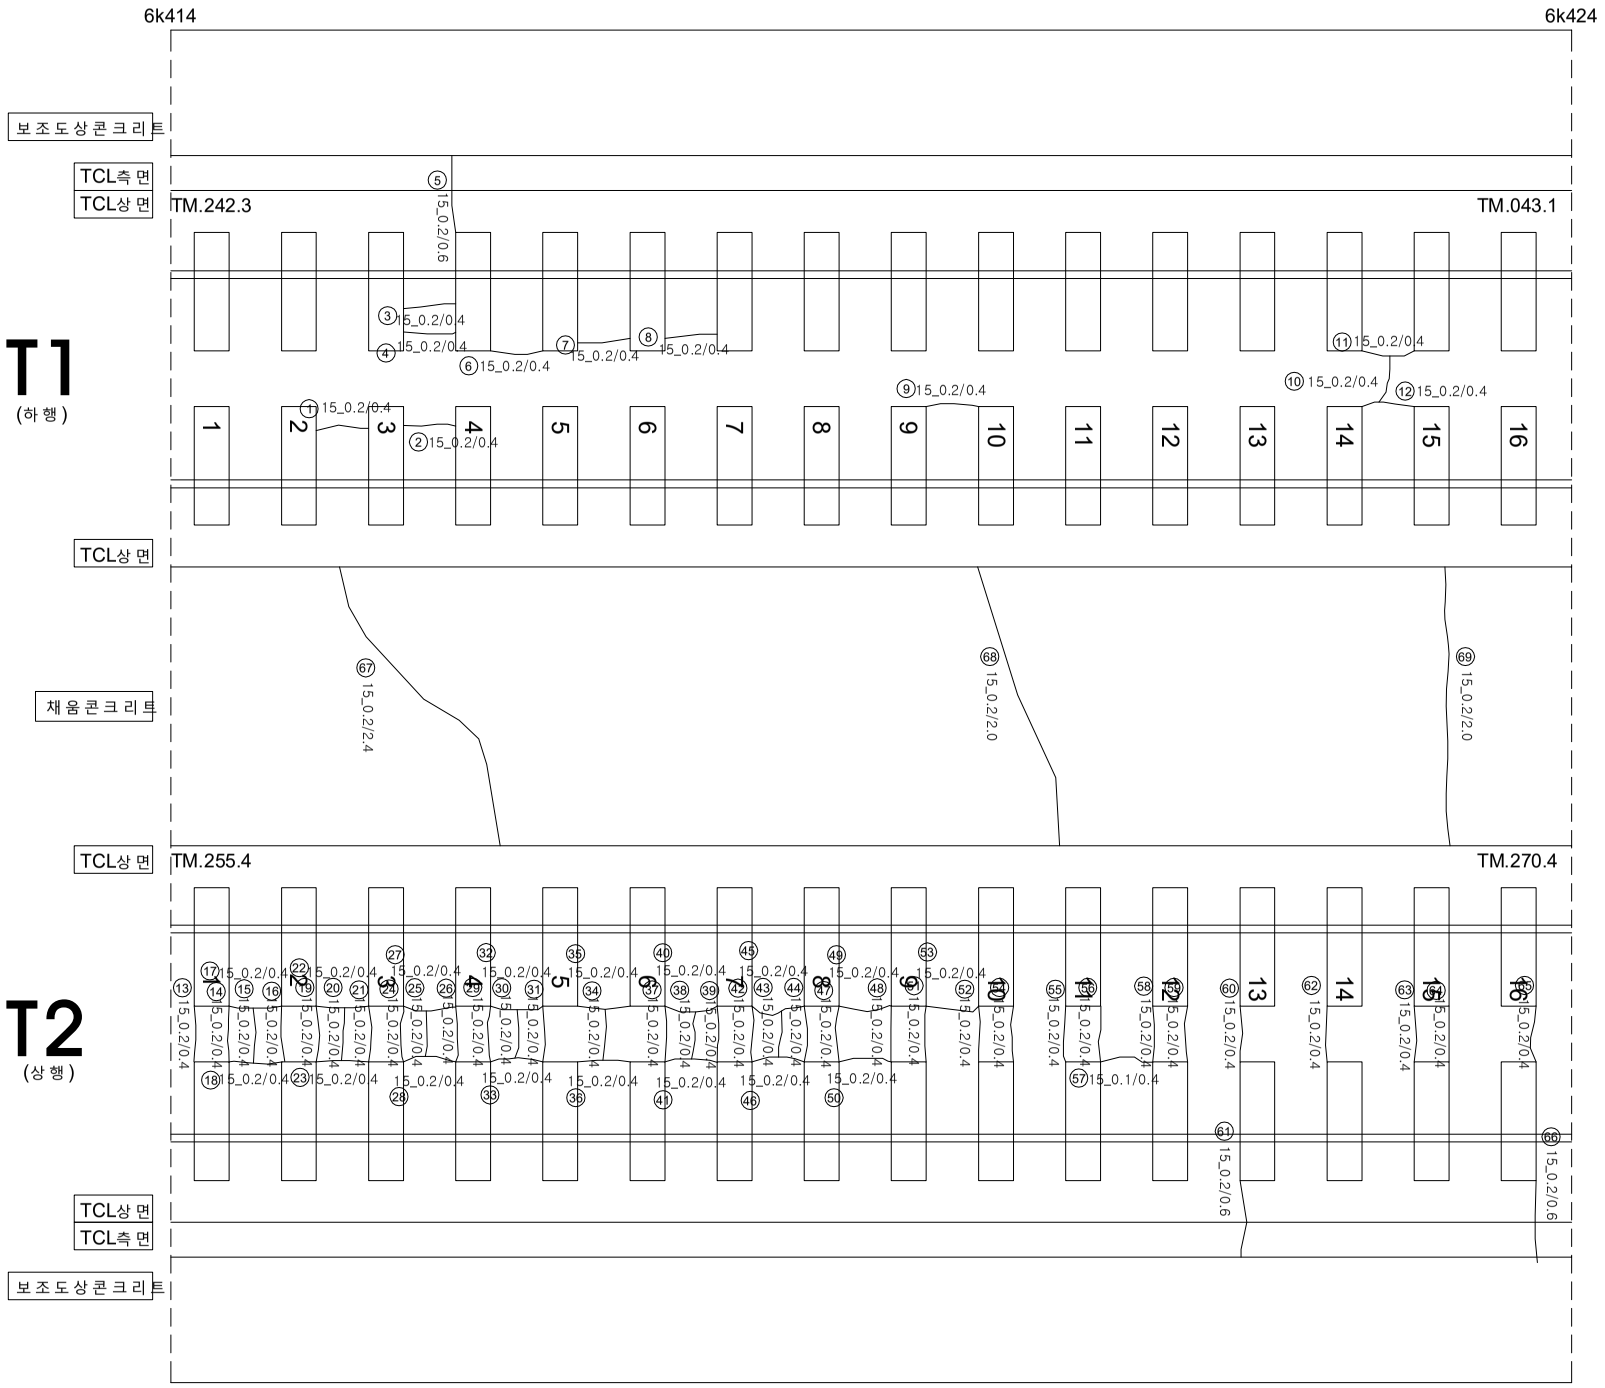
연번	손상	폭		연장		비고	연번	손상	폭		연장		비고
1	균열	0.2	㎜	0.4	m		56	균열	0.2	㎜	0.4	m	
2	균열	0.2	㎜	0.4	m		57	균열	0.2	㎜	0.4	m	
3	균열	0.2	㎜	0.4	m		58	균열	0.2	㎜	0.4	m	
4	균열	0.2	㎜	0.4	m		59	균열	0.2	㎜	0.4	m	
5	균열	0.2	㎜	0.6	m		60	균열	0.2	㎜	0.4	m	
6	균열	0.2	㎜	0.4	m		61	균열	0.2	㎜	0.6	m	
7	균열	0.2	㎜	0.4	m		62	균열	0.2	㎜	0.4	m	
8	균열	0.2	㎜	0.4	m		63	균열	0.2	㎜	0.4	m	
9	균열	0.2	㎜	0.4	m		64	균열	0.2	㎜	0.4	m	
10	균열	0.2	㎜	0.4	m		65	균열	0.2	㎜	0.4	m	
11	균열	0.2	㎜	0.4	m		66	균열	0.2	㎜	0.6	m	
12	균열	0.2	㎜	0.4	m		67	균열	0.2	㎜	2.4	m	
13	균열	0.2	㎜	0.4	m		68	균열	0.2	㎜	2.0	m	
14	균열	0.2	㎜	0.4	m		69	균열	0.2	㎜	2.0	m	
15	균열	0.2	㎜	0.4	m		70						
16	균열	0.2	㎜	0.4	m		71						
17	균열	0.2	㎜	0.4	m		72						
18	균열	0.2	㎜	0.4	m		73						
19	균열	0.2	㎜	0.4	m		74						
20	균열	0.2	㎜	0.4	m		75						
21	균열	0.2	㎜	0.4	m		76						
22	균열	0.2	㎜	0.4	m		77						
23	균열	0.2	㎜	0.4	m		78						
24	균열	0.2	㎜	0.4	m		79						
25	균열	0.2	㎜	0.4	m		80						
26	균열	0.2	㎜	0.4	m		81						
27	균열	0.2	㎜	0.4	m		82						
28	균열	0.2	㎜	0.4	m		83

29	균열	0.2	㎜	0.4	m		84						
30	균열	0.2	㎜	0.4	m		85						
31	균열	0.2	㎜	0.4	m		86						
32	균열	0.2	㎜	0.4	m		87						
33	균열	0.2	㎜	0.4	m		88						
34	균열	0.2	㎜	0.4	m		89						
35	균열	0.2	㎜	0.4	m		90						
36	균열	0.2	㎜	0.4	m		91						
37	균열	0.2	㎜	0.4	m		92						
38	균열	0.2	㎜	0.4	m		93						
39	균열	0.2	㎜	0.4	m		94						
40	균열	0.2	㎜	0.4	m		95						
41	균열	0.2	㎜	0.4	m		96						
42	균열	0.2	㎜	0.4	m		97						
43	균열	0.2	㎜	0.4	m		98						
44	균열	0.2	㎜	0.4	m		99						
45	균열	0.2	㎜	0.4	m		100						
46	균열	0.2	㎜	0.4	m		101						
47	균열	0.2	㎜	0.4	m		102						
48	균열	0.2	㎜	0.4	m		103						
49	균열	0.2	㎜	0.4	m		104						
50	균열	0.2	㎜	0.4	m		105						
51	균열	0.2	㎜	0.4	m		106						
52	균열	0.2	㎜	0.4	m		107						
53	균열	0.2	㎜	0.4	m		108						
54	균열	0.2	㎜	0.4	m		109						
55	균열	0.2	㎜	0.4	m		110
