외관조사망도 번호
U1_학천터널_120(6k424~6k435)

호남고속선 학천터널_120(6.424~6.435km, (접속부)

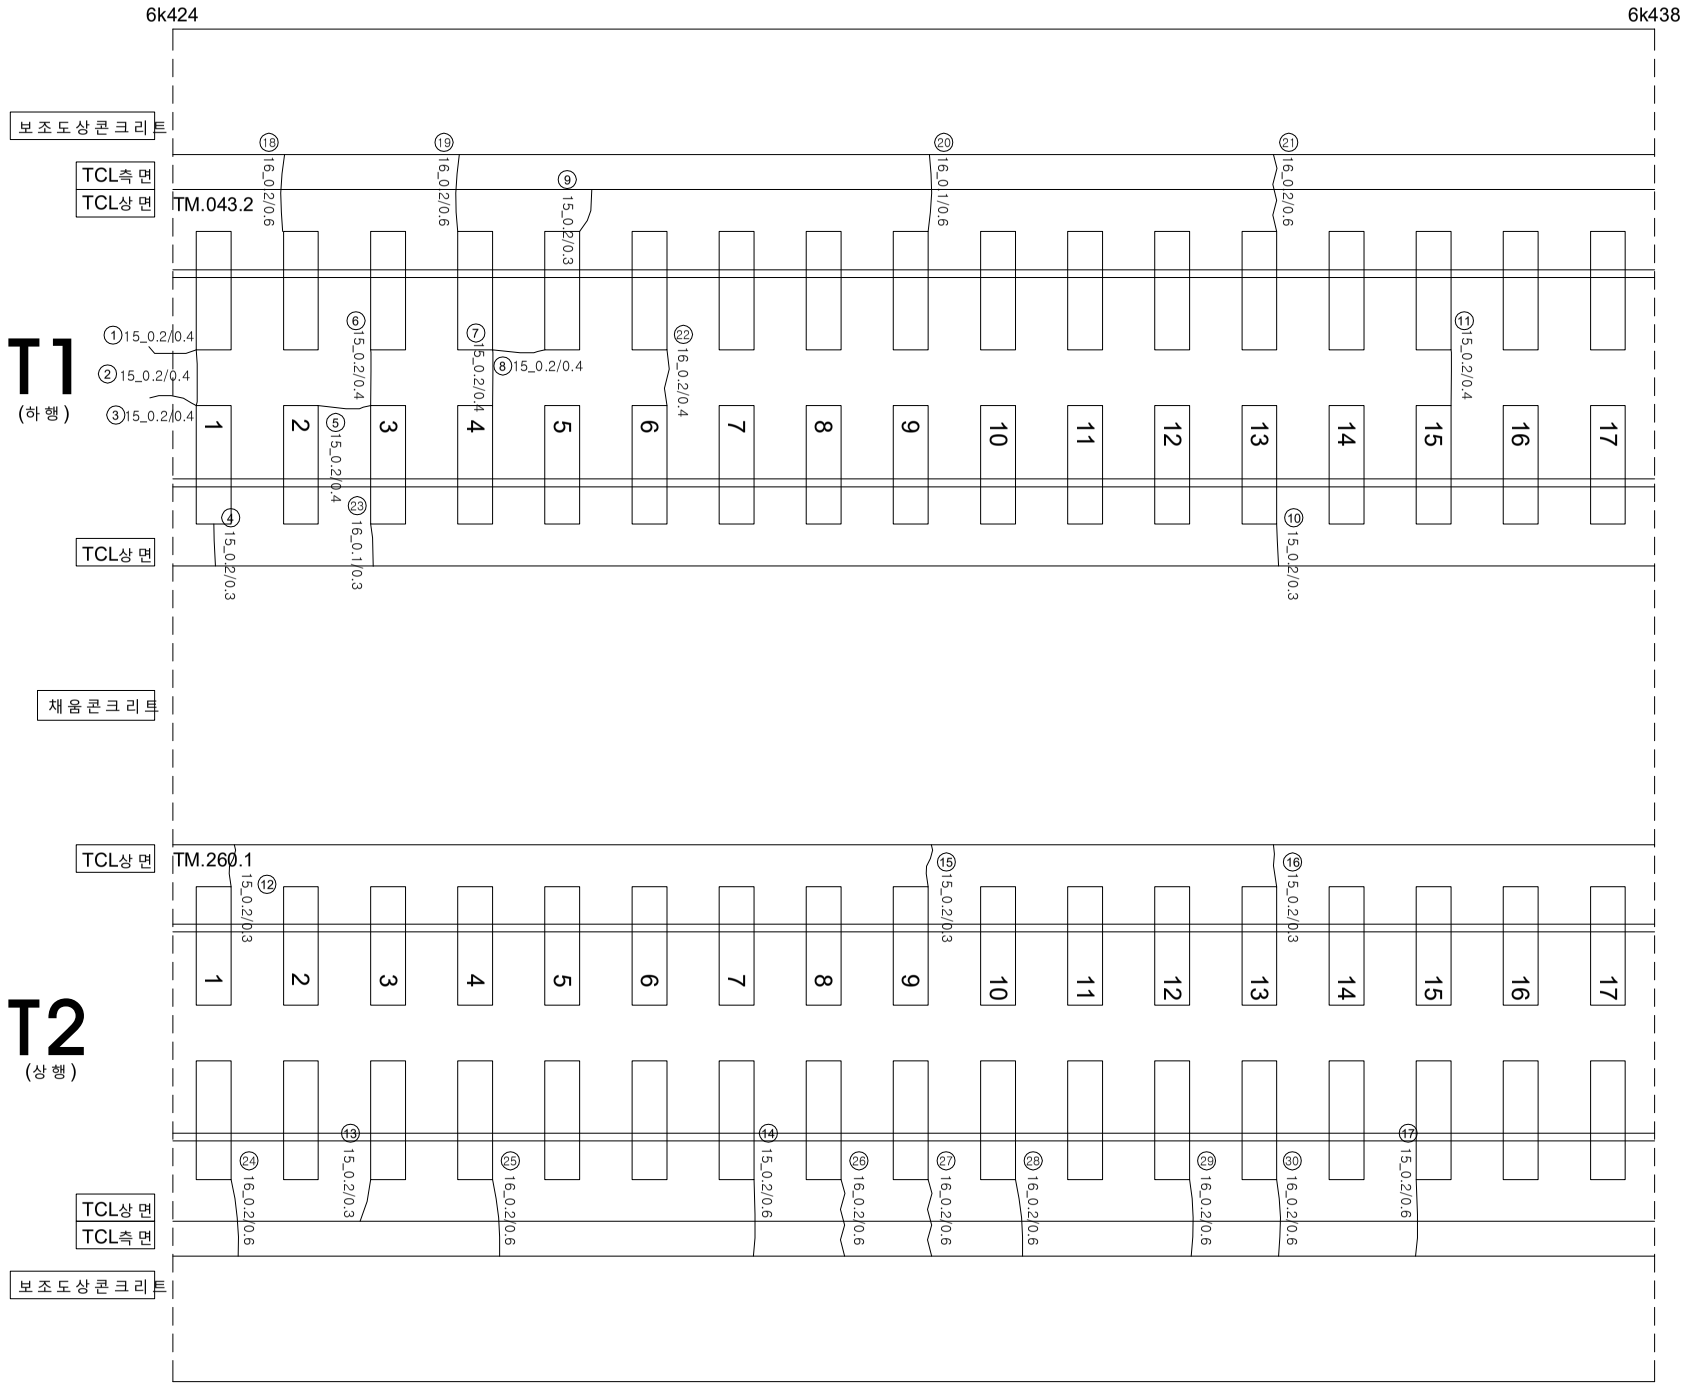
연번	손상	폭		연장		비고	연번	손상	폭		연장		비고
1	균열	0.2	㎜	0.4	m		56						
2	균열	0.2	㎜	0.4	m		57						
3	균열	0.2	㎜	0.4	m		58						
4	균열	0.2	㎜	0.3	m		59						
5	균열	0.2	㎜	0.4	m		60						
6	균열	0.2	㎜	0.4	m		61						
7	균열	0.2	㎜	0.4	m		62						
8	균열	0.2	㎜	0.4	m		63						
9	균열	0.2	㎜	0.3	m		64						
10	균열	0.2	㎜	0.3	m		65						
11	균열	0.2	㎜	0.4	m		66						
12	균열	0.2	㎜	0.3	m		67						
13	균열	0.2	㎜	0.3	m		68						
14	균열	0.2	㎜	0.6	m		69						
15	균열	0.2	㎜	0.3	m		70						
16	균열	0.2	㎜	0.3	m		71						
17	균열	0.2	㎜	0.3	m		72						
18	균열	0.2	㎜	0.6	m		73						
19	균열	0.2	㎜	0.6	m		74						
20	균열	0.1	㎜	0.6	m		75						
21	균열	0.2	㎜	0.6	m		76						
22	균열	0.2	㎜	0.4	m		77						
23	균열	0.1	㎜	0.3	m		78						
24	균열	0.2	㎜	0.6	m		79						
25	균열	0.2	㎜	0.6	m		80						
26	균열	0.2	㎜	0.6	m		81						
27	균열	0.2	㎜	0.6	m		82						
28	균열	0.2	㎜	0.6	m		83						
29	균열	0.2	㎜	0.6	m		84						
30	균열	0.2	㎜	0.6	m		85						
31							86						
32							87						
33							88						
34							89						
35							90

36							91						
37							92						
38							93						
39							94						
40							95						
41							96						
42							97						
43							98						
44							99						
45							100						
46							101						
47							102						
48							103						
49							104						
50							105						
51							106						
52							107						
53							108						
54							109						
55							110
