외관조사망도 번호
U1_학천터널_13(5k370~5k380)

호남고속선 학천터널_13(5.370~5.380km, S11)

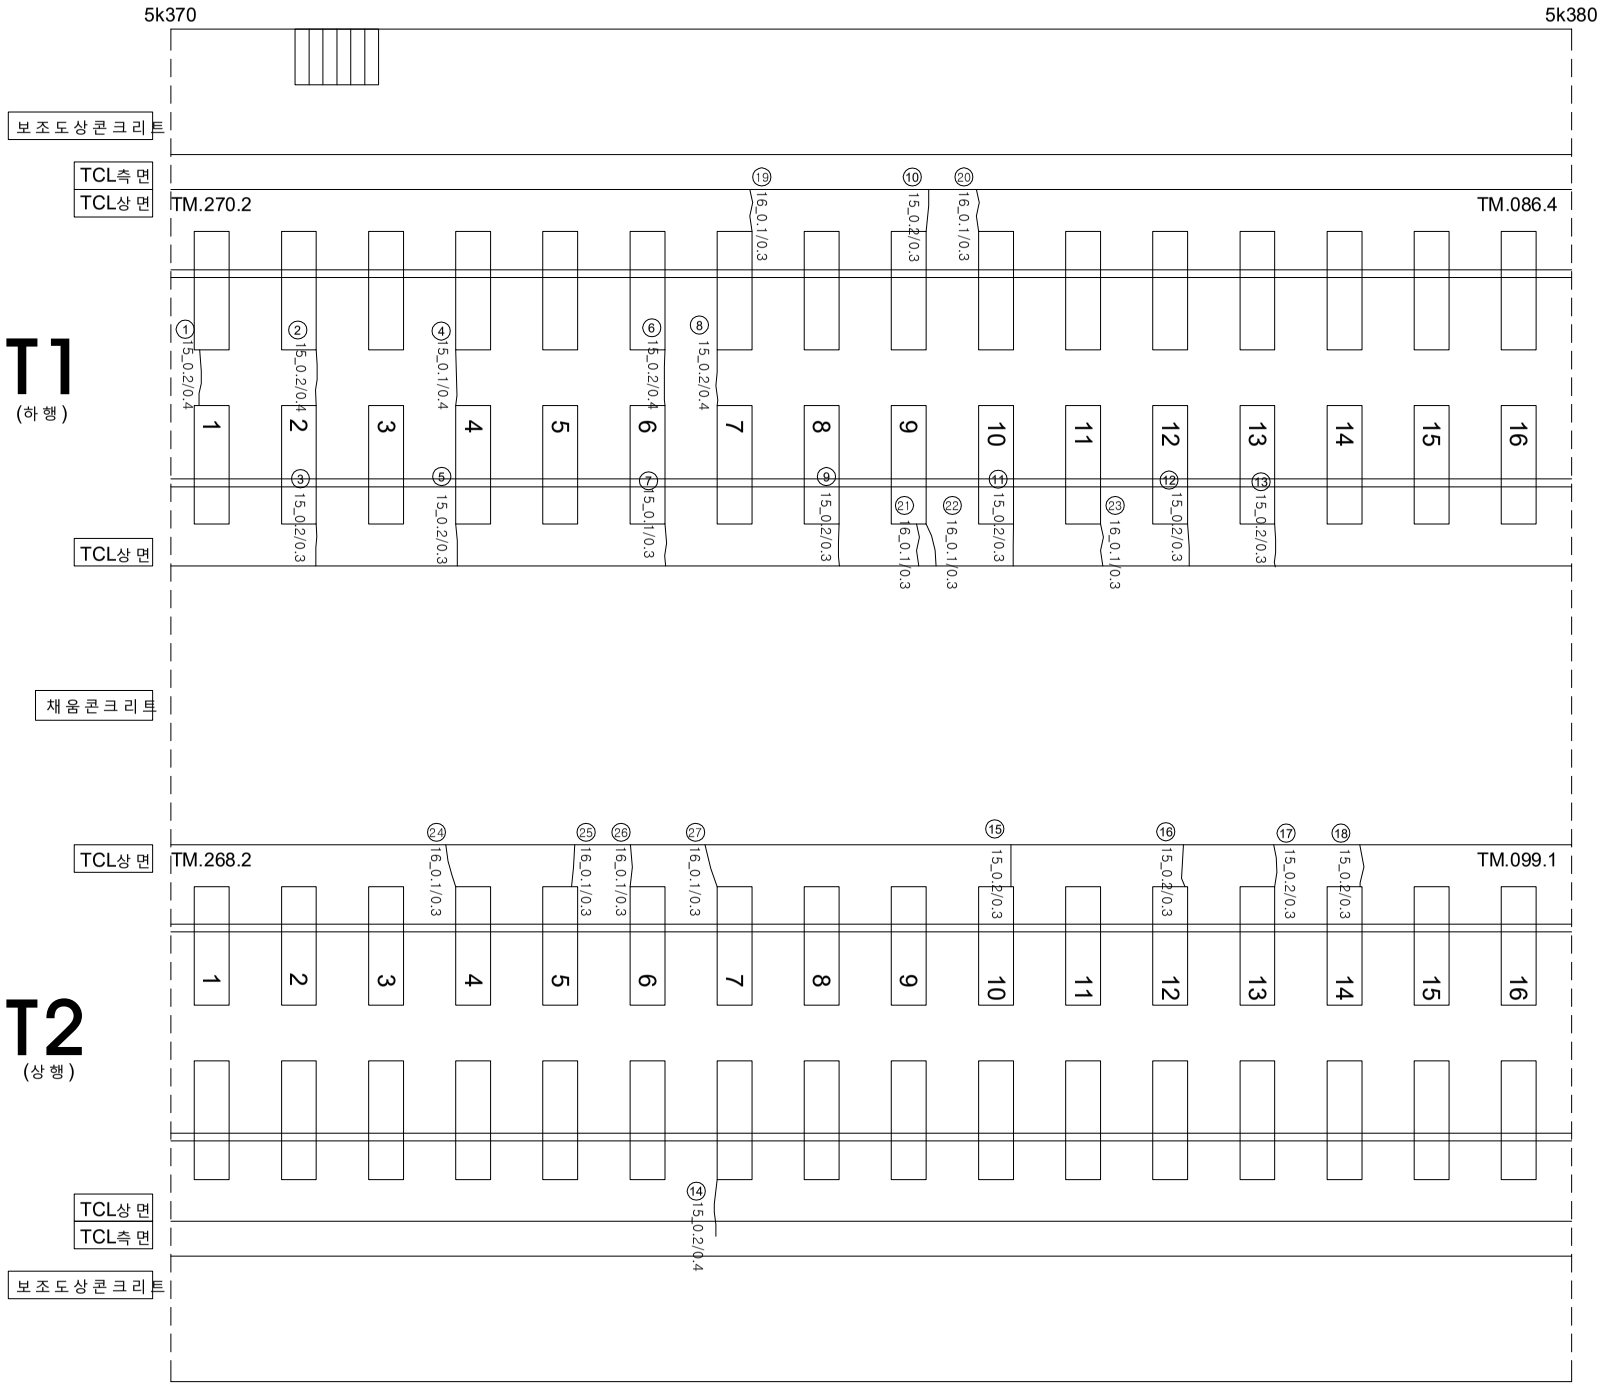
연번	손상	폭		연장		비고	연번	손상	폭		연장		비고
1	균열	0.2	㎜	0.4	m		56						
2	균열	0.2	㎜	0.4	m		57						
3	균열	0.2	㎜	0.4	m		58						
4	균열	0.2	㎜	0.4	m		59						
5	균열	0.2	㎜	0.3	m		60						
6	균열	0.1	㎜	0.4	m		61						
7	균열	0.2	㎜	0.3	m		62						
8	균열	0.2	㎜	0.4	m		63						
9	균열	0.1	㎜	0.3	m		64						
10	균열	0.2	㎜	0.4	m		65						
11	균열	0.2	㎜	0.3	m		66						
12	균열	0.2	㎜	0.3	m		67						
13	균열	0.2	㎜	0.3	m		68						
14	균열	0.2	㎜	0.4	m		69						
15	균열	0.2	㎜	0.3	m		70						
16	균열	0.2	㎜	0.3	m		71						
17	균열	0.2	㎜	0.3	m		72						
18	균열	0.2	㎜	0.3	m		73						
19	균열	0.1	㎜	0.3	m		74						
20	균열	0.1	㎜	0.3	m		75						
21	균열	0.1	㎜	0.3	m		76						
22	균열	0.1	㎜	0.3	m		77						
23	균열	0.1	㎜	0.3	m		78						
24	균열	0.1	㎜	0.3	m		79						
25	균열	0.1	㎜	0.3	m		80						
26	균열	0.1	㎜	0.3	m		81						
27	균열	0.1	㎜	0.3	m		82						
28							83						
29							84						
30							85						
31							86						
32							87						
33							88						
34							89						
35							90						
36							91
