외관조사망도 번호
U1_학천터널_14(5k380~5k390)

호남고속선 학천터널_14(5.380~5.390km, S12)

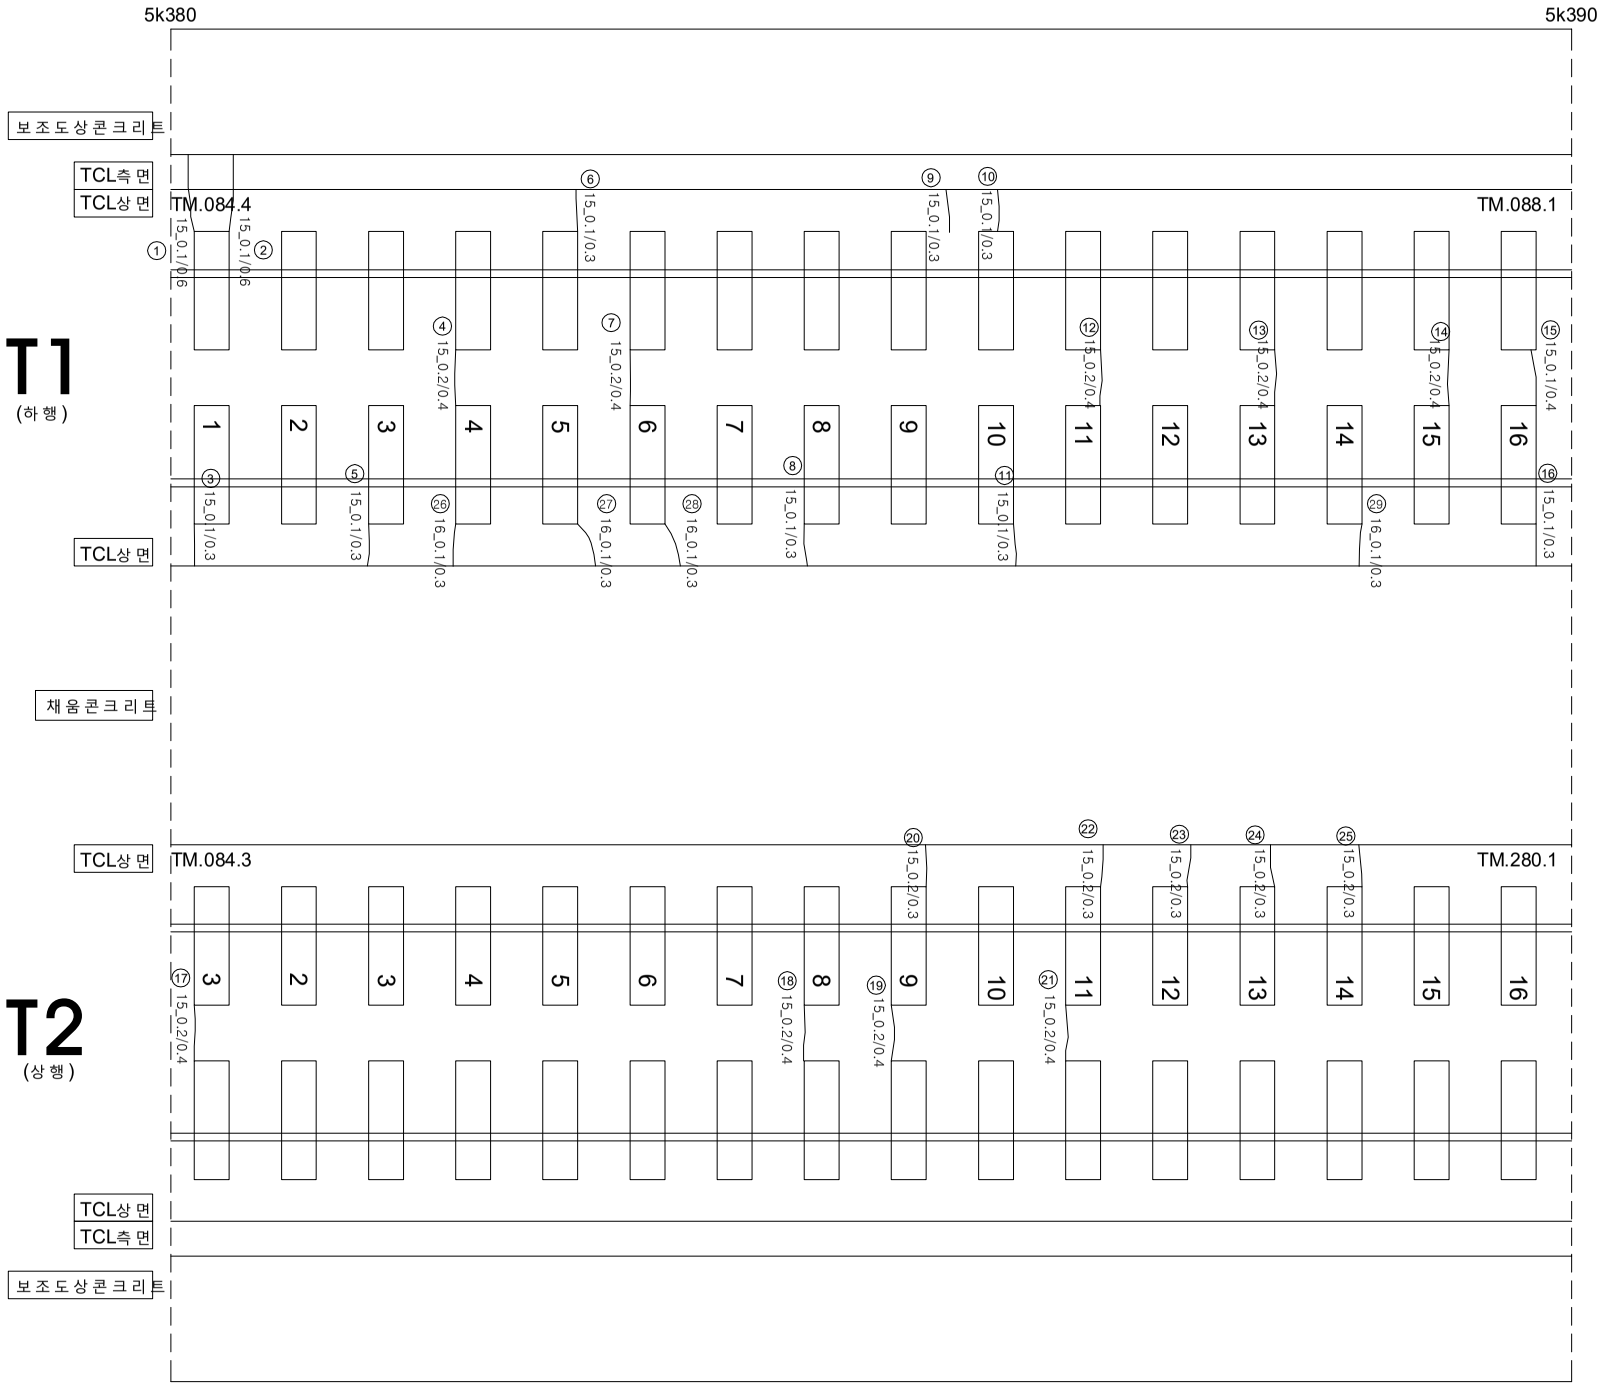
연번	손상	폭		연장		비고	연번	손상	폭		연장		비고
1	균열	0.1	㎜	0.6	m		56						
2	균열	0.1	㎜	0.6	m		57						
3	균열	0.1	㎜	0.3	m		58						
4	균열	0.2	㎜	0.4	m		59						
5	균열	0.1	㎜	0.3	m		60						
6	균열	0.1	㎜	0.3	m		61						
7	균열	0.2	㎜	0.4	m		62						
8	균열	0.1	㎜	0.3	m		63						
9	균열	0.1	㎜	0.3	m		64						
10	균열	0.1	㎜	0.3	m		65						
11	균열	0.1	㎜	0.3	m		66						
12	균열	0.2	㎜	0.4	m		67						
13	균열	0.2	㎜	0.4	m		68						
14	균열	0.2	㎜	0.4	m		69						
15	균열	0.1	㎜	0.4	m		70						
16	균열	0.1	㎜	0.3	m		71						
17	균열	0.2	㎜	0.4	m		72						
18	균열	0.2	㎜	0.4	m		73						
19	균열	0.2	㎜	0.4	m		74						
20	균열	0.2	㎜	0.3	m		75						
21	균열	0.2	㎜	0.4	m		76						
22	균열	0.2	㎜	0.3	m		77						
23	균열	0.2	㎜	0.3	m		78						
24	균열	0.2	㎜	0.3	m		79						
25	균열	0.2	㎜	0.3	m		80						
26	균열	0.1	㎜	0.3	m		81						
27	균열	0.1	㎜	0.3	m		82						
28	균열	0.1	㎜	0.3	m		83						
29	균열	0.1	㎜	0.3	m		84						
30							85						
31							86						
32							87						
33							88						
34							89						
35							90

36							91						
37							92						
38							93						
39							94						
40							95						
41							96						
42							97						
43							98						
44							99						
45							100						
46							101						
47							102						
48							103						
49							104						
50							105						
51							106						
52							107						
53							108						
54							109						
55							110
