외관조사망도 번호
U1_학천터널_17(5k410~5k420)

호남고속선 학천터널_17(5.410~5.420km, S15)

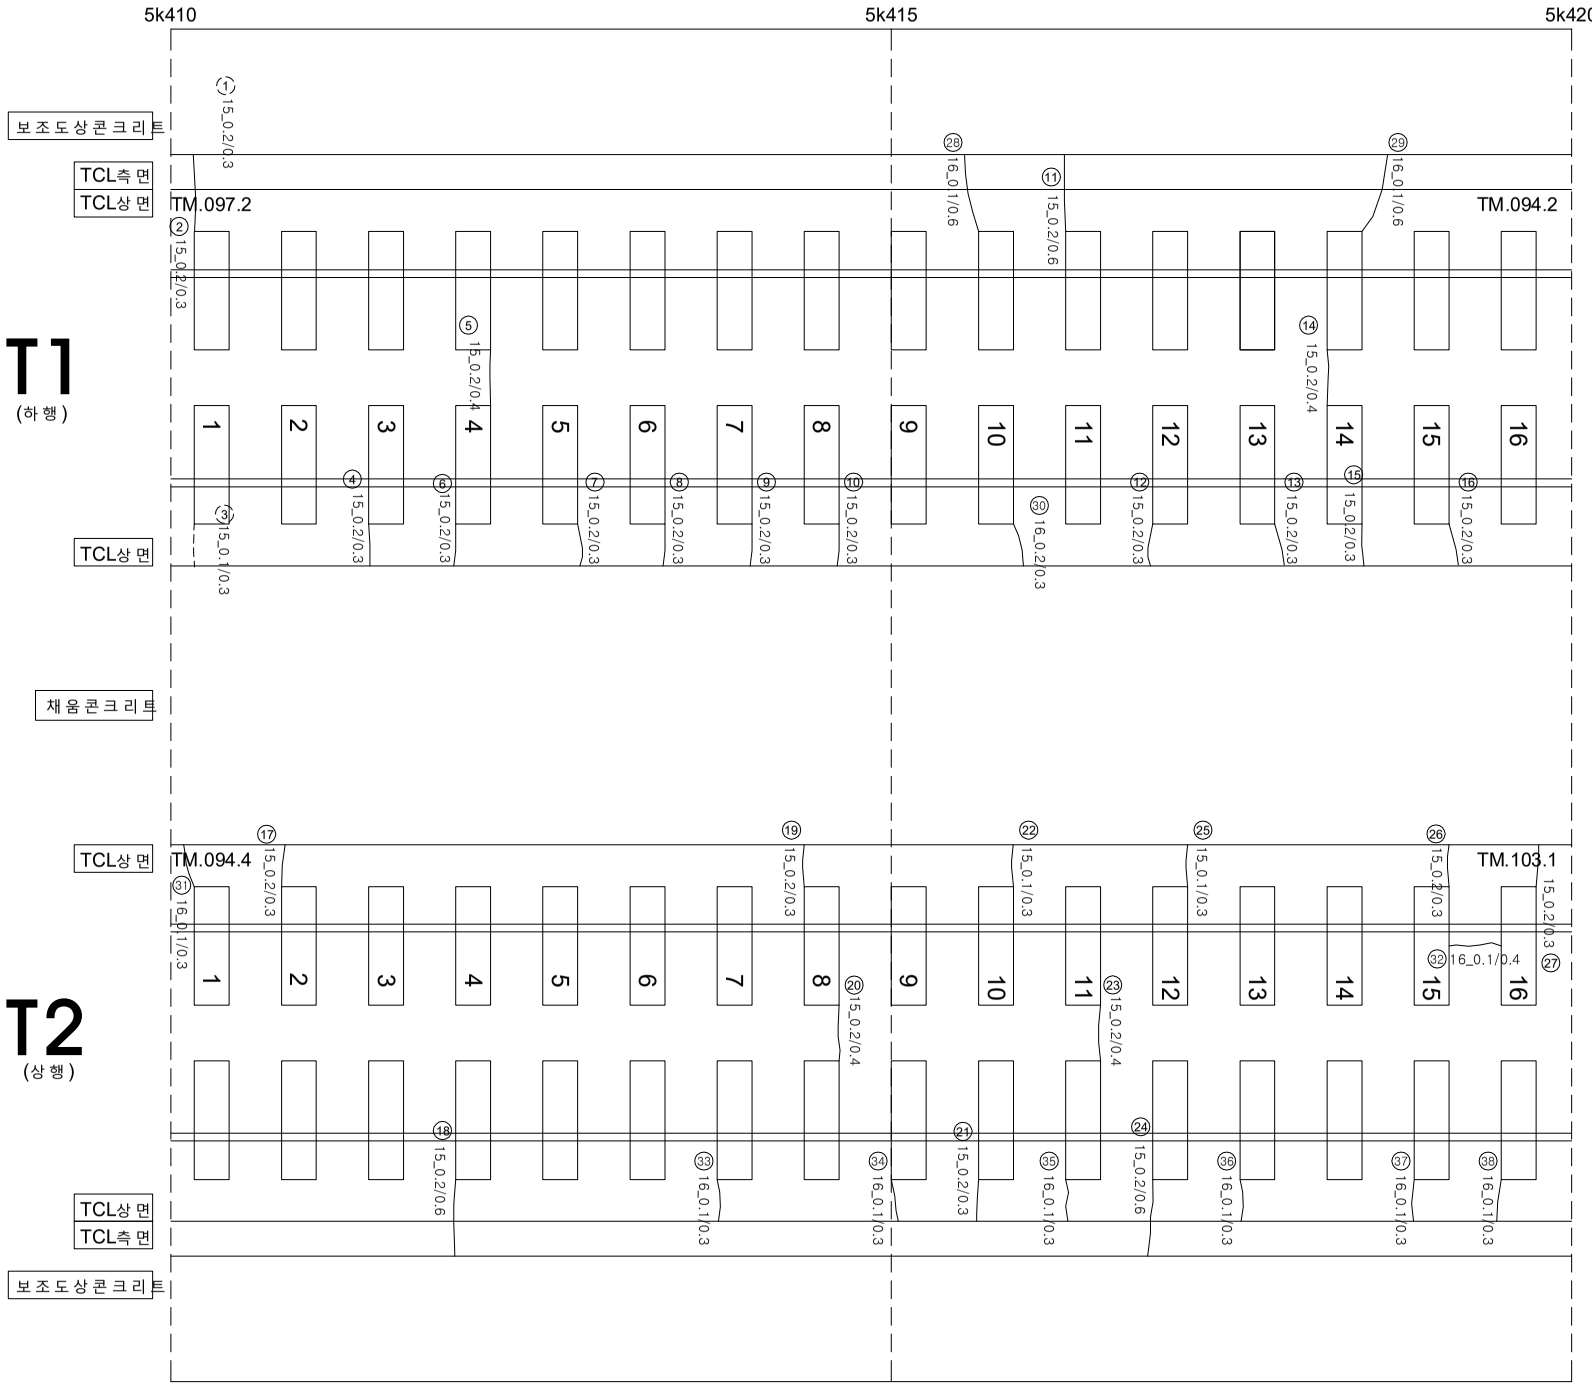
연번	손상	폭		연장		비고	연번	손상	폭		연장		비고
1	균열	0.2	㎜	0.6	m	2016년도보수	56						
2	균열	0.1	㎜	0.3	m		57						
3	균열	0.2	㎜	0.3	m	2016년도보수	58						
4	균열	0.2	㎜	0.4	m		59						
5	균열	0.2	㎜	0.3	m		60						
6	균열	0.2	㎜	0.3	m		61						
7	균열	0.2	㎜	0.6	m		62						
8	균열	0.2	㎜	0.3	m		63						
9	균열	0.2	㎜	0.3	m		64						
10	균열	0.2	㎜	0.3	m		65						
11	균열	0.2	㎜	0.6	m		66						
12	균열	0.2	㎜	0.3	m		67						
13	균열	0.2	㎜	0.3	m		68						
14	균열	0.2	㎜	0.4	m		69						
15	균열	0.2	㎜	0.3	m		70						
16	균열	0.2	㎜	0.3	m		71						
17	균열	0.2	㎜	0.3	m		72						
18	균열	0.2	㎜	0.6	m		73						
19	균열	0.2	㎜	0.3	m		74						
20	균열	0.2	㎜	0.4	m		75						
21	균열	0.2	㎜	0.3	m		76						
22	균열	0.1	㎜	0.3	m		77						
23	균열	0.2	㎜	0.4	m		78						
24	균열	0.2	㎜	0.6	m		79						
25	균열	0.1	㎜	0.3	m		80						
26	균열	0.2	㎜	0.3	m		81						
27	균열	0.2	㎜	0.3	m		82						
28	균열	0.1	㎜	0.6	m		83						
29	균열	0.1	㎜	0.6	m		84						
30	균열	0.2	㎜	0.3	m		85						
31	균열	0.1	㎜	0.3	m		86						
32	균열	0.1	㎜	0.4	m		87

33	균열	0.1	㎜	0.3	m		88						
34	균열	0.1	㎜	0.3	m		89						
35	균열	0.1	㎜	0.3	m		90						
36	균열	0.1	㎜	0.3	m		91						
37	균열	0.1	㎜	0.3	m		92						
38	균열	0.1	㎜	0.3	m		93						
39							94						
40							95						
41							96						
42							97						
43							98						
44							99						
45							100						
46							101						
47							102						
48							103						
49							104						
50							105						
51							106						
52							107						
53							108						
54							109						
55							110
