외관조사망도 번호
U1_학천터널_22(5k460~5k470)

호남고속선 학천터널_22(5.460~5.470km, S20)

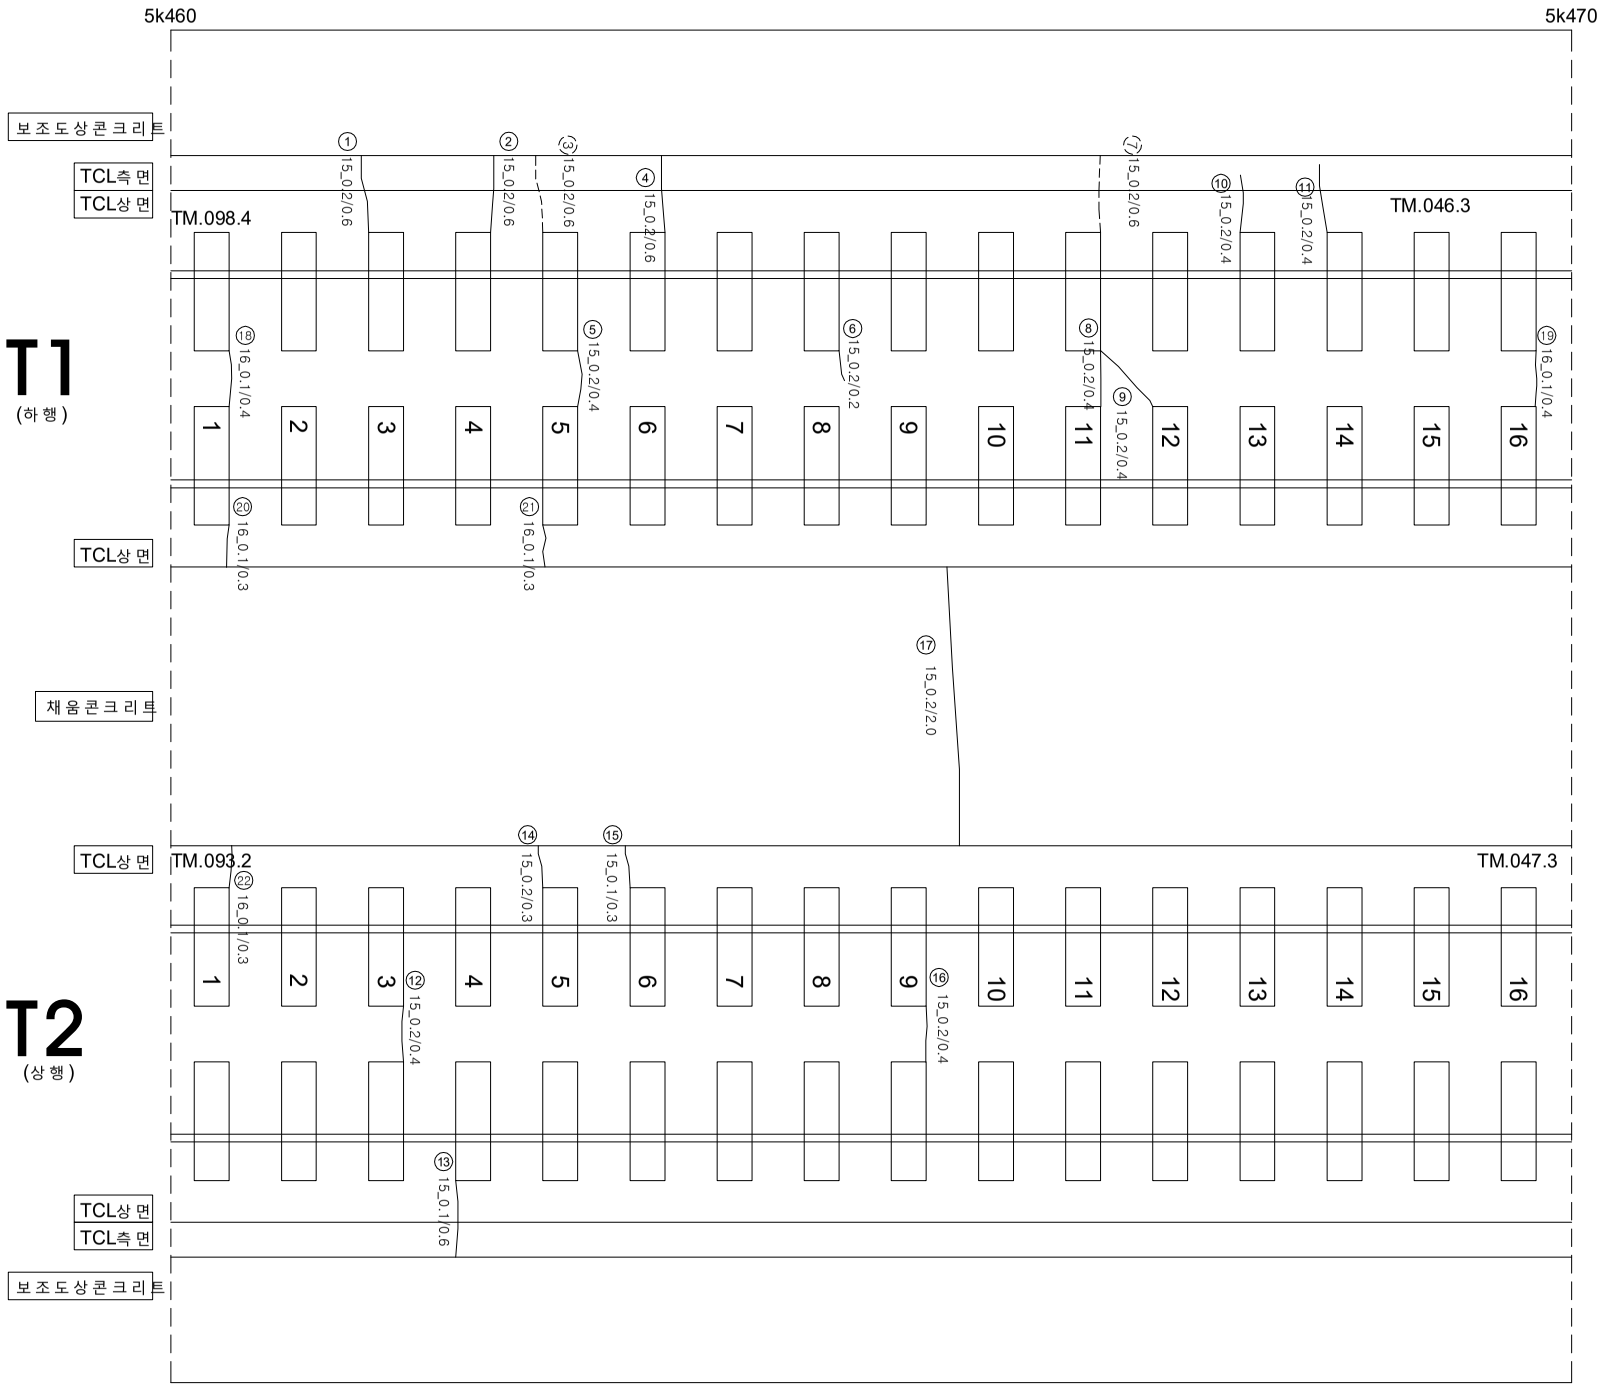
연번	손상	폭		연장		비고	연번	손상	폭		연장		비고
1	균열	0.2	㎜	0.6	m		56						
2	균열	0.2	㎜	0.6	m		57						
3	균열	0.2	㎜	0.6	m	2016년 도 보 수	58						
4	균열	0.2	㎜	0.6	m		59						
5	균열	0.2	㎜	0.4	m		60						
6	균열	0.2	㎜	0.2	m		61						
7	균열	0.2	㎜	0.6	m	2016년 도 보 수	62						
8	균열	0.2	㎜	0.4	m		63						
9	균열	0.2	㎜	0.4	m		64						
10	균열	0.2	㎜	0.4	m		65						
11	균열	0.2	㎜	0.4	m		66						
12	균열	0.2	㎜	0.4	m		67						
13	균열	0.1	㎜	0.6	m		68						
14	균열	0.2	㎜	0.3	m		69						
15	균열	0.1	㎜	0.3	m		70						
16	균열	0.2	㎜	0.4	m		71						
17	균열	0.2	㎜	2.0	m		72						
18	균열	0.1	㎜	0.4	m		73						
19	균열	0.1	㎜	0.4	m		74						
20	균열	0.1	㎜	0.3	m		75						
21	균열	0.1	㎜	0.3	m		76						
22	균열	0.1	㎜	0.3	m		77						
23							78						
24							79						
25							80						
26							81						
27							82						
28							83						
29							84						
30							85						
31							86						
32							87						
33							88						
34							89						
35							90						
36							91						
37							92						
38							93

39							94						
40							95						
41							96						
42							97						
43							98						
44							99						
45							100						
46							101						
47							102						
48							103						
49							104						
50							105						
51							106						
52							107						
53							108						
54							109						
55							110
