외관조사망도 번호
U1_학천터널_25(5k490~5k500)

호남고속선 학천터널_25(5.490~5.500km, S23)

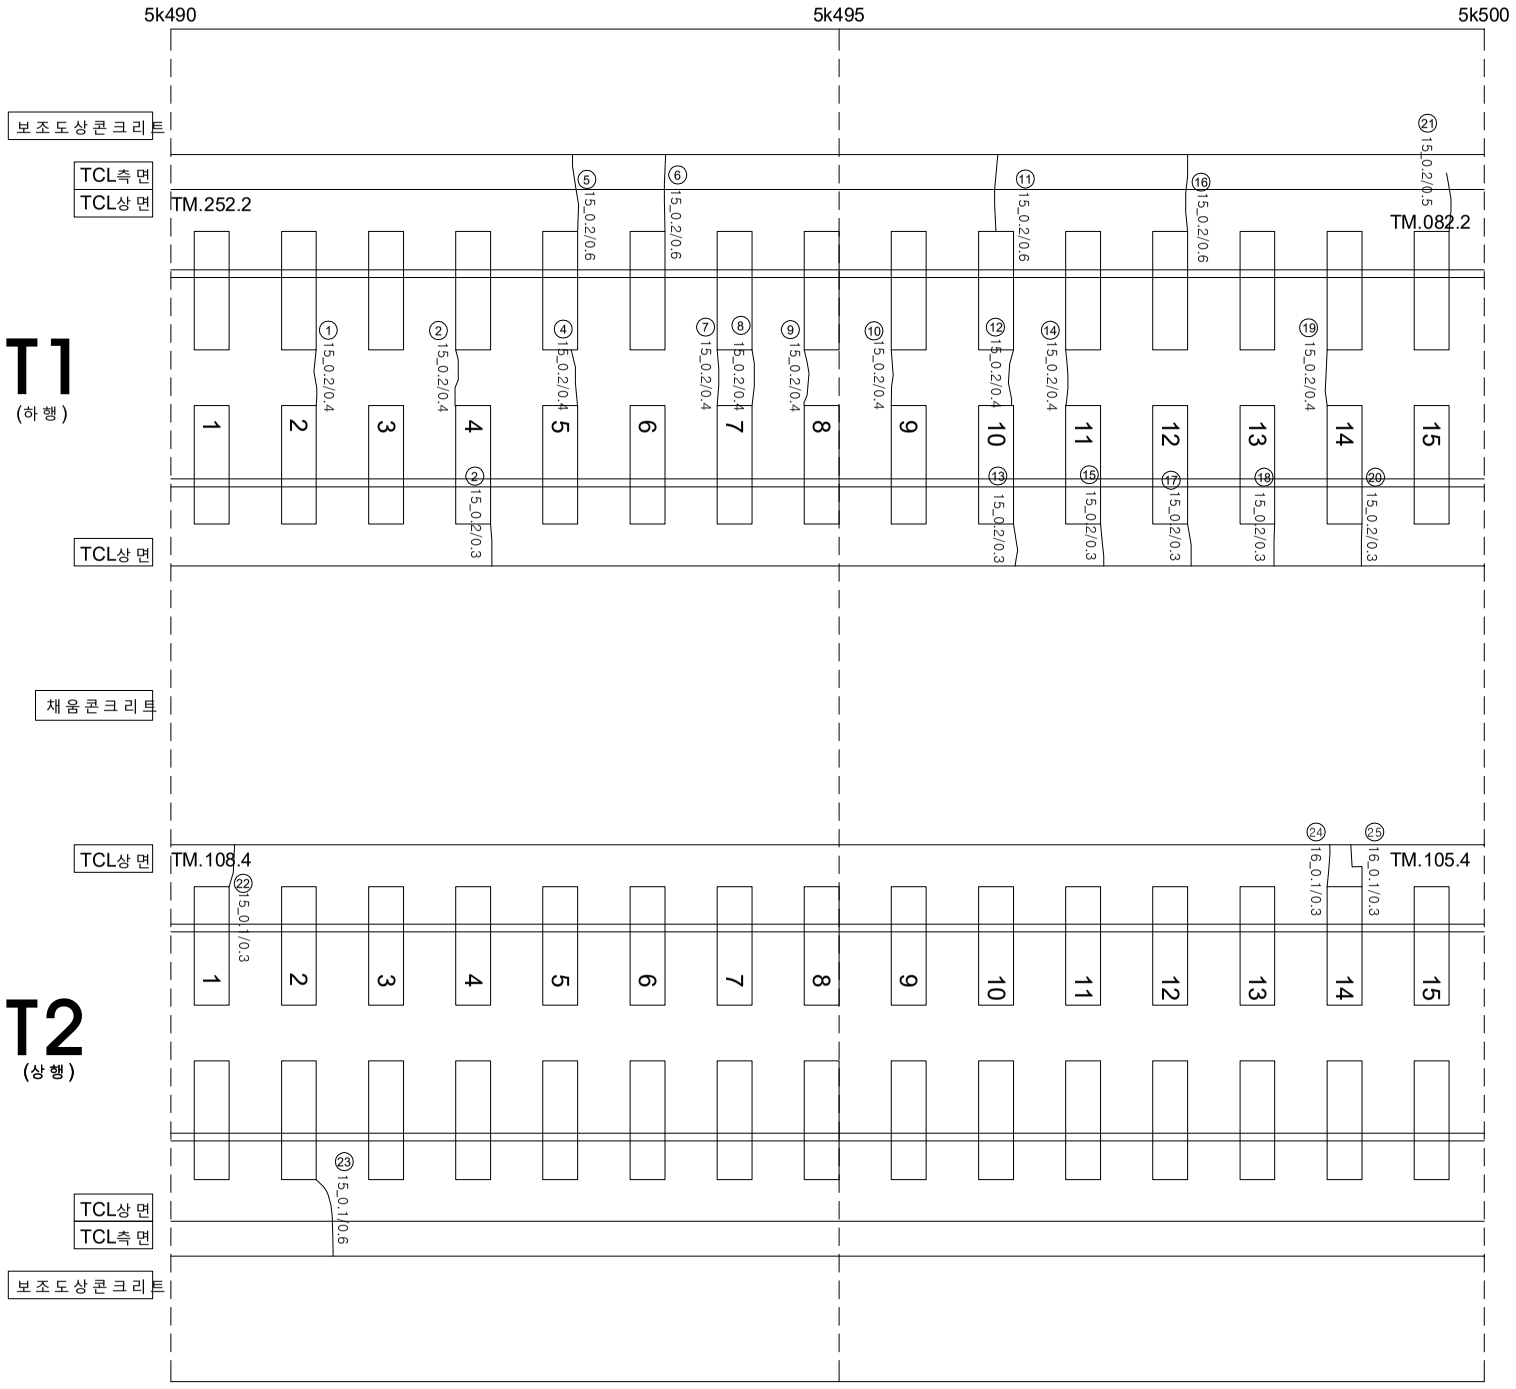
연번	손상	폭		연장		비고	연번	손상	폭		연장		비고
1	균열	0.2	㎜	0.4	m		56						
2	균열	0.2	㎜	0.4	m		57						
3	균열	0.2	㎜	0.3	m		58						
4	균열	0.2	㎜	0.4	m		59						
5	균열	0.2	㎜	0.6	m		60						
6	균열	0.2	㎜	0.6	m		61						
7	균열	0.2	㎜	0.4	m		62						
8	균열	0.2	㎜	0.4	m		63						
9	균열	0.2	㎜	0.4	m		64						
10	균열	0.2	㎜	0.4	m		65						
11	균열	0.2	㎜	0.6	m		66						
12	균열	0.2	㎜	0.4	m		67						
13	균열	0.2	㎜	0.3	m		68						
14	균열	0.2	㎜	0.4	m		69						
15	균열	0.2	㎜	0.3	m		70						
16	균열	0.2	㎜	0.6	m		71						
17	균열	0.2	㎜	0.3	m		72						
18	균열	0.2	㎜	0.3	m		73						
19	균열	0.2	㎜	0.4	m		74						
20	균열	0.2	㎜	0.3	m		75						
21	균열	0.2	㎜	0.5	m		76						
22	균열	0.1	㎜	0.3	m		77						
23	균열	0.1	㎜	0.6	m		78						
24	균열	0.1	㎜	0.3	m		79						
25	균열	0.1	㎜	0.3	m		80						
26							81						
27							82						
28							83						
29							84						
30							85						
31							86						
32							87						
33							88						
34							89						
35							90						
36							91						
37							92

38							93						
39							94						
40							95						
41							96						
42							97						
43							98						
44							99						
45							100						
46							101						
47							102						
48							103						
49							104						
50							105						
51							106						
52							107						
53							108						
54							109						
55							110
