외관조사망도 번호
U1_학천터널_4(5k280~5k290)

호남고속선 학천터널_4(5.280~5.290km, S2)

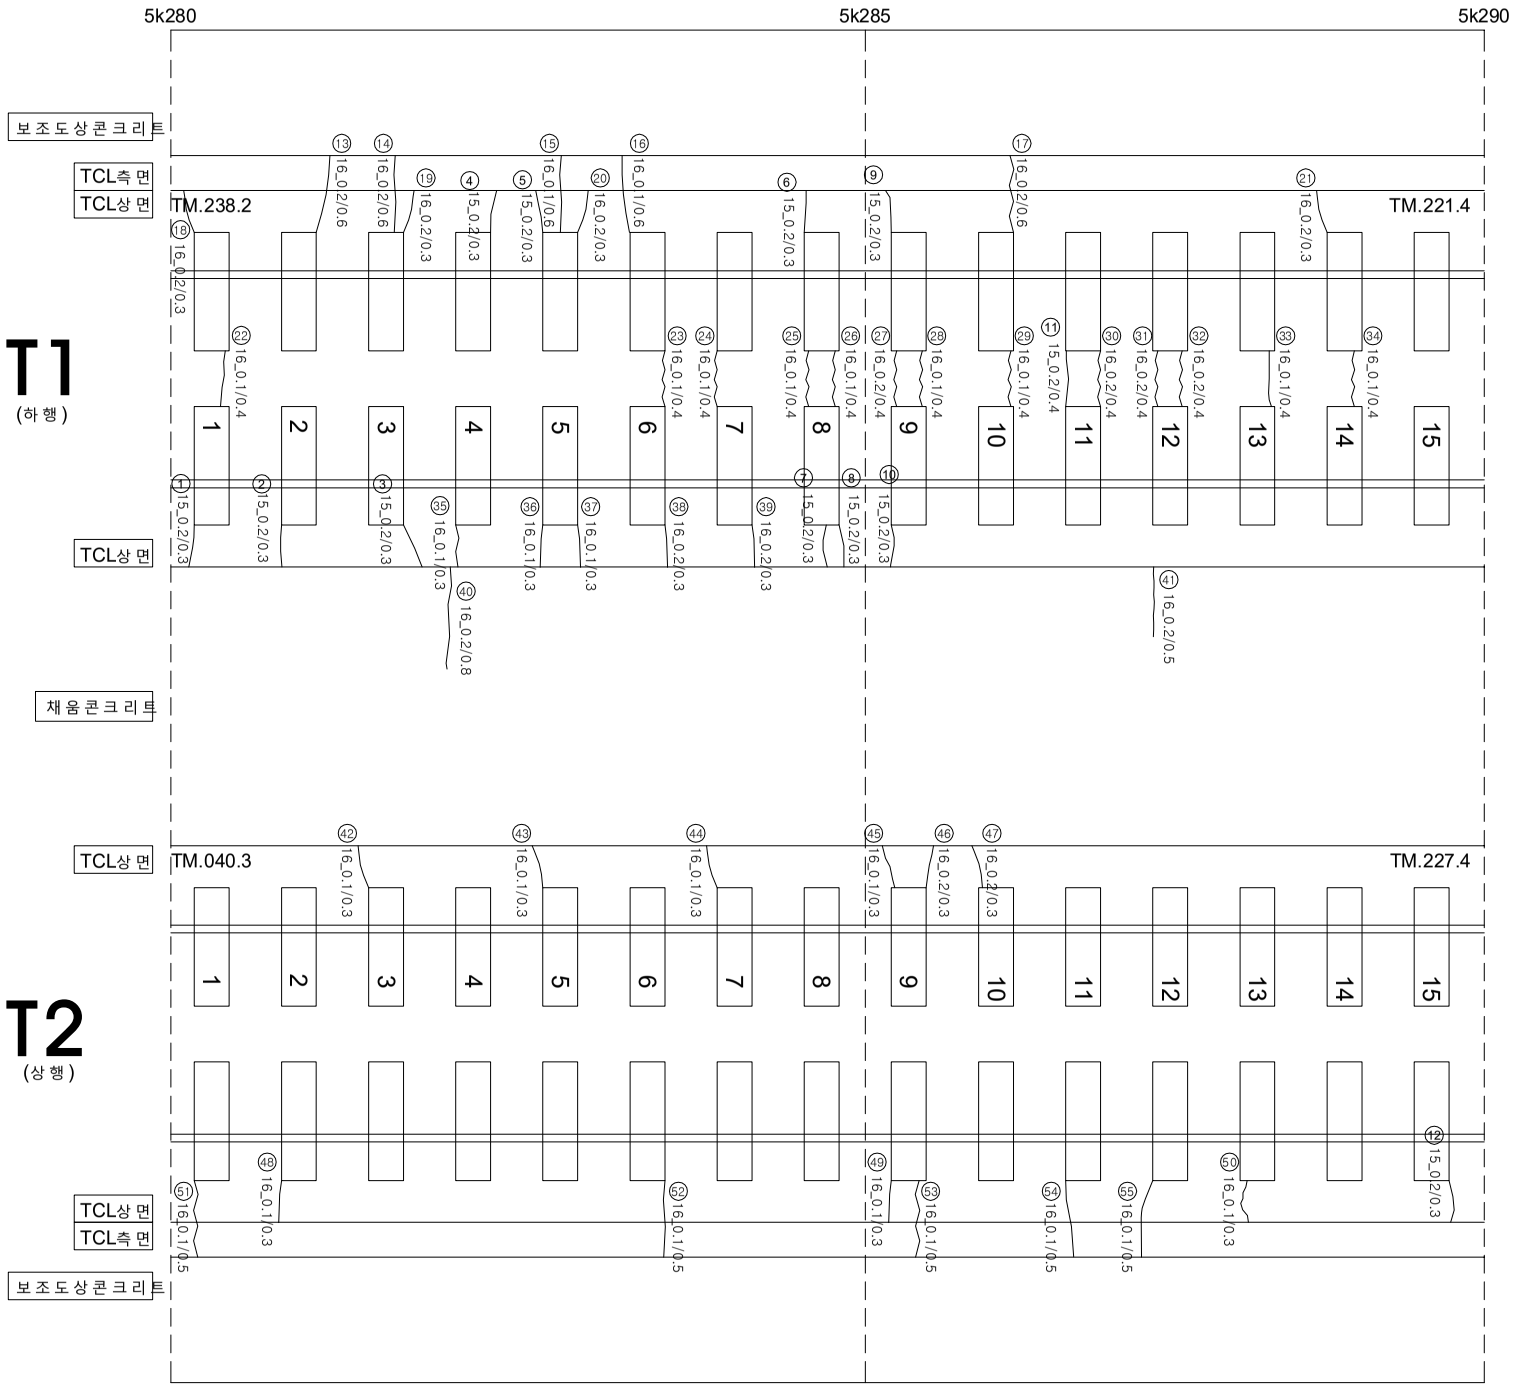
연번	손상	폭		연장		비고	연번	손상	폭		연장		비고
1	균열	0.2	㎜	0.3	m		56						
2	균열	0.2	㎜	0.3	m		57						
3	균열	0.2	㎜	0.3	m		58						
4	균열	0.2	㎜	0.3	m		59						
5	균열	0.2	㎜	0.3	m		60						
6	균열	0.2	㎜	0.3	m		61						
7	균열	0.2	㎜	0.3	m		62						
8	균열	0.2	㎜	0.3	m		63						
9	균열	0.2	㎜	0.3	m		64						
10	균열	0.2	㎜	0.3	m		65						
11	균열	0.2	㎜	0.4	m		66						
12	균열	0.2	㎜	0.3	m		67						
13	균열	0.2	㎜	0.6	m		68						
14	균열	0.2	㎜	0.6	m		69						
15	균열	0.1	㎜	0.6	m		70						
16	균열	0.1	㎜	0.6	m		71						
17	균열	0.2	㎜	0.6	m		72						
18	균열	0.2	㎜	0.3	m		73						
19	균열	0.2	㎜	0.3	m		74						
20	균열	0.2	㎜	0.3	m		75						
21	균열	0.2	㎜	0.3	m		76						
22	균열	0.1	㎜	0.4	m		77						
23	균열	0.1	㎜	0.4	m		78						
24	균열	0.1	㎜	0.4	m		79						
25	균열	0.1	㎜	0.4	m		80						
26	균열	0.1	㎜	0.4	m		81						
27	균열	0.1	㎜	0.4	m		82						
28	균열	0.1	㎜	0.4	m		83						
29	균열	0.1	㎜	0.4	m		84						
30	균열	0.2	㎜	0.4	m		85						
31	균열	0.2	㎜	0.4	m		86						
32	균열	0.2	㎜	0.4	m		87						
33	균열	0.1	㎜	0.4	m		88

34	균열	0.1	㎜	0.4	m		89						
35	균열	0.1	㎜	0.3	m		90						
36	균열	0.1	㎜	0.3	m		91						
37	균열	0.1	㎜	0.3	m		92						
38	균열	0.2	㎜	0.3	m		93						
39	균열	0.2	㎜	0.3	m		94						
40	균열	0.2	㎜	0.8	m		95						
41	균열	0.2	㎜	0.5	m		96						
42	균열	0.1	㎜	0.3	m		97						
43	균열	0.1	㎜	0.3	m		98						
44	균열	0.1	㎜	0.3	m		99						
45	균열	0.1	㎜	0.3	m		100						
46	균열	0.2	㎜	0.3	m		101						
47	균열	0.2	㎜	0.3	m		102						
48	균열	0.1	㎜	0.3	m		103						
49	균열	0.1	㎜	0.3	m		104						
50	균열	0.1	㎜	0.3	m		105						
51	균열	0.1	㎜	0.5	m		106						
52	균열	0.1	㎜	0.5	m		107						
53	균열	0.1	㎜	0.5	m		108						
54	균열	0.1	㎜	0.5	m		109						
55	균열	0.1	㎜	0.5	m		110
