| 외관조사망도 번호 |
|---|
| U1_학천터널_36(5k600~5k610) |

# 호남고속선 학천터널_36(5.600~5.610km, S34)

| 시행사 | 용역명 | 용역사 | 과업 책임자 | 분야별 책임자 | 범례 | | | |
|---|---|---|---|---|---|---|---|---|
| KORAIL 한국철도공사 KOREA RAILROAD | 2017년도 호남고속선 오송-광주송정간 콘크리트궤도 점검용역 | (주)한국구조물안전연구원<br>(주)한국국토안전연구원<br>(재)한국건설품질연구원 | 이 복 영 | 라 윤 강<br>김 경 기<br>윤 석 기 | 0.2/2.0 (0.3㎜이하 : 흑색)<br>0.4/2.0 (0.3㎜초과 0.5㎜이하 : 청색)<br>0.6/2.0 (0.5㎜초과 1.0㎜미만 : 적색)<br>1.0/2.0 (1.0㎜이상 : 분홍색) | 침목도상분리<br>망상<br>박리,박락,파손<br>백태 | 재료분리<br>철근노출<br>누수,습윤부<br>시공이음분리,층분리 |

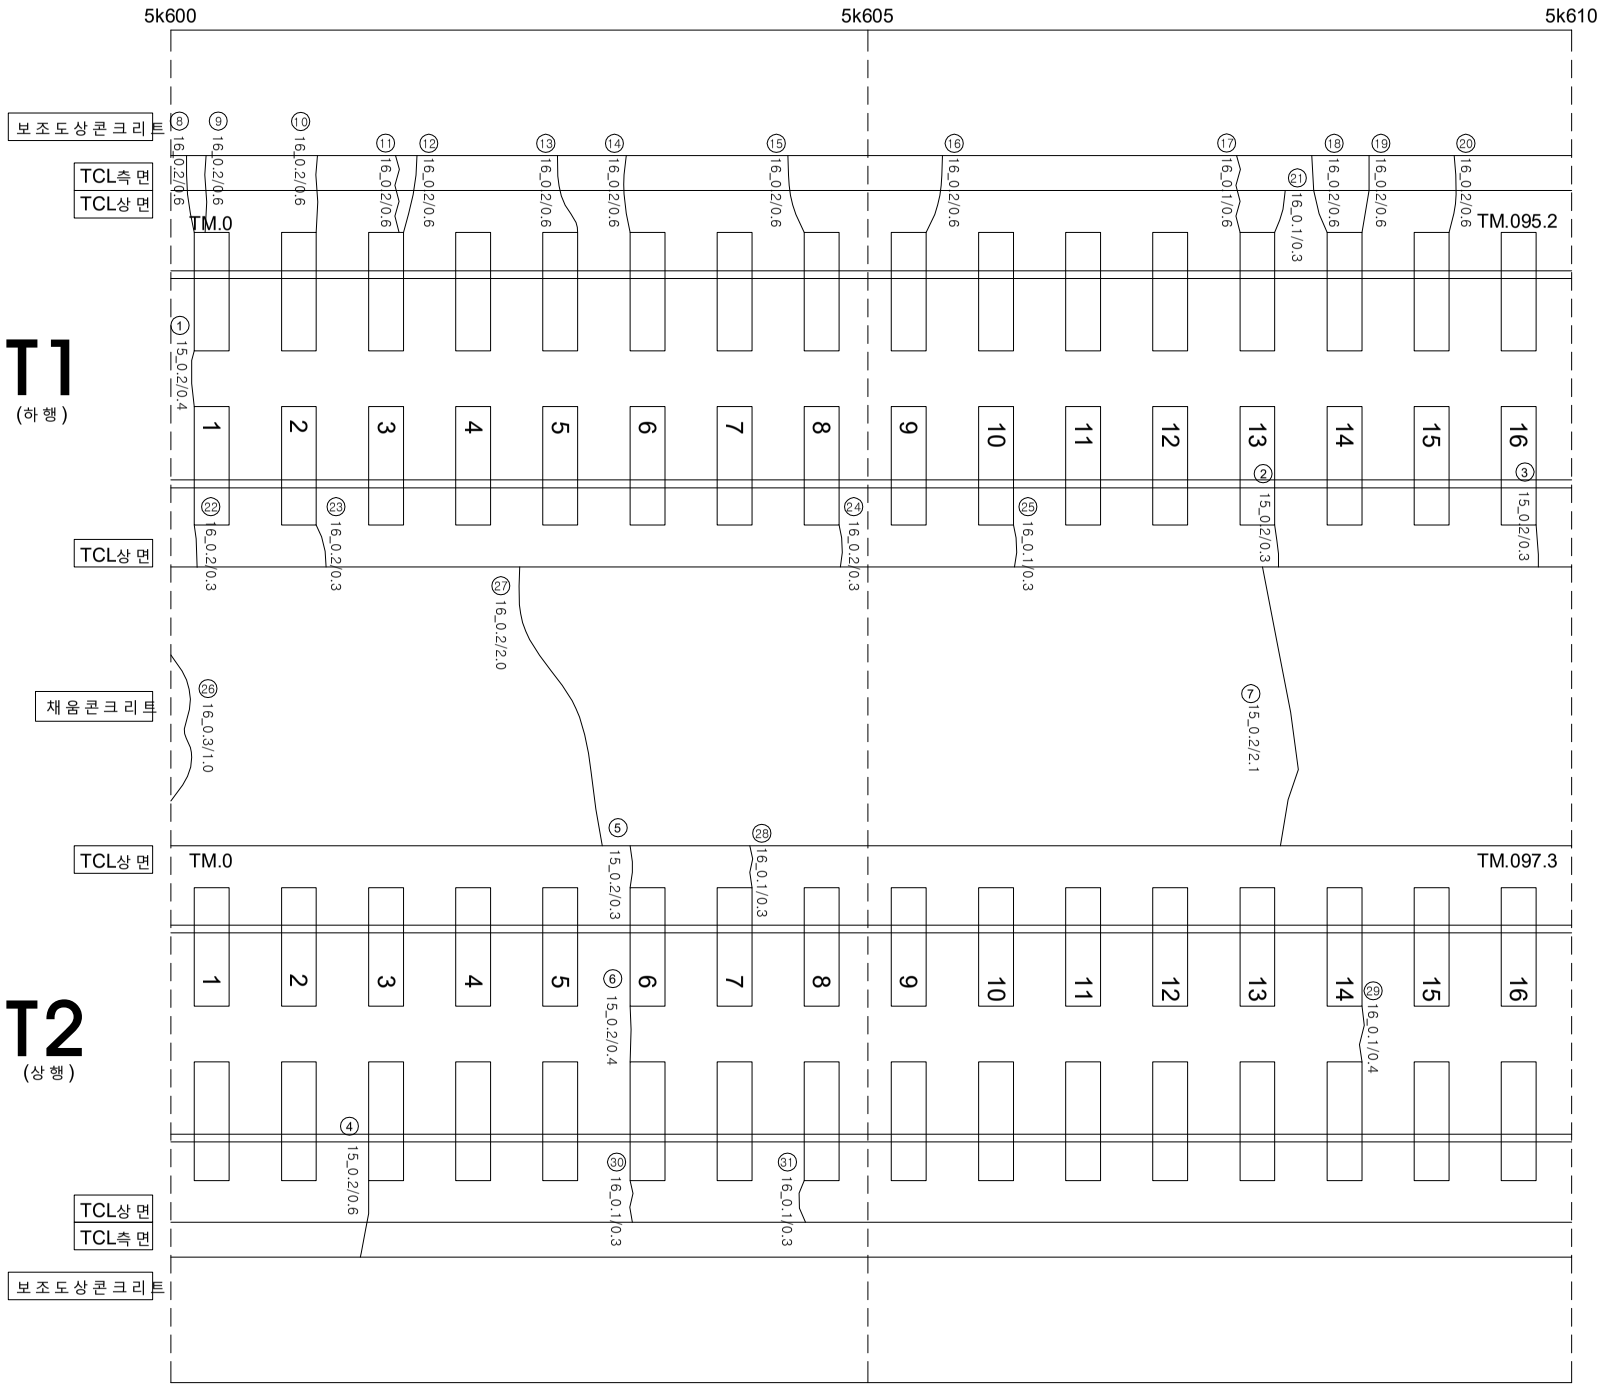
| 연번 | 손상 | 폭 | | 연장 | | 비고 | 연번 | 손상 | 폭 | | 연장 | | 비고 |
| 1 | 균열 | 0.2 | ㎜ | 0.4 | m | | 56 | | | | | | |
| 2 | 균열 | 0.2 | ㎜ | 0.3 | m | | 57 | | | | | | |
| 3 | 균열 | 0.2 | ㎜ | 0.3 | m | | 58 | | | | | | |
| 4 | 균열 | 0.2 | ㎜ | 0.6 | m | | 59 | | | | | | |
| 5 | 균열 | 0.2 | ㎜ | 0.3 | m | | 60 | | | | | | |
| 6 | 균열 | 0.2 | ㎜ | 0.4 | m | | 61 | | | | | | |
| 7 | 균열 | 0.2 | ㎜ | 2.1 | m | | 62 | | | | | | |
| 8 | 균열 | 0.2 | ㎜ | 0.6 | m | | 63 | | | | | | |
| 9 | 균열 | 0.2 | ㎜ | 0.6 | m | | 64 | | | | | | |
| 10 | 균열 | 0.2 | ㎜ | 0.6 | m | | 65 | | | | | | |
| 11 | 균열 | 0.2 | ㎜ | 0.6 | m | | 66 | | | | | | |
| 12 | 균열 | 0.2 | ㎜ | 0.6 | m | | 67 | | | | | | |
| 13 | 균열 | 0.2 | ㎜ | 0.6 | m | | 68 | | | | | | |
| 14 | 균열 | 0.2 | ㎜ | 0.6 | m | | 69 | | | | | | |
| 15 | 균열 | 0.2 | ㎜ | 0.6 | m | | 70 | | | | | | |
| 16 | 균열 | 0.2 | ㎜ | 0.6 | m | | 71 | | | | | | |
| 17 | 균열 | 0.1 | ㎜ | 0.6 | m | | 72 | | | | | | |
| 18 | 균열 | 0.2 | ㎜ | 0.6 | m | | 73 | | | | | | |
| 19 | 균열 | 0.2 | ㎜ | 0.6 | m | | 74 | | | | | | |
| 20 | 균열 | 0.2 | ㎜ | 0.6 | m | | 75 | | | | | | |
| 21 | 균열 | 0.1 | ㎜ | 0.3 | m | | 76 | | | | | | |
| 22 | 균열 | 0.2 | ㎜ | 0.3 | m | | 77 | | | | | | |
| 23 | 균열 | 0.2 | ㎜ | 0.3 | m | | 78 | | | | | | |
| 24 | 균열 | 0.2 | ㎜ | 0.3 | m | | 79 | | | | | | |
| 25 | 균열 | 0.1 | ㎜ | 0.3 | m | | 80 | | | | | | |
| 26 | 균열 | 0.3 | ㎜ | 1.0 | m | | 81 | | | | | | |
| 27 | 균열 | 0.2 | ㎜ | 2.0 | m | | 82 | | | | | | |
| 28 | 균열 | 0.1 | ㎜ | 0.3 | m | | 83 | | | | | | |
| 29 | 균열 | 0.1 | ㎜ | 0.4 | m | | 84 | | | | | | |
| 30 | 균열 | 0.1 | ㎜ | 0.3 | m | | 85 | | | | | | |
| 31 | 균열 | 0.1 | ㎜ | 0.3 | m | | 86 | | | | | | |
