외관조사망도 번호
U1_학천터널_5(5k290~5k300)

호남고속선 학천터널_5(5.290~5.300km, S3)

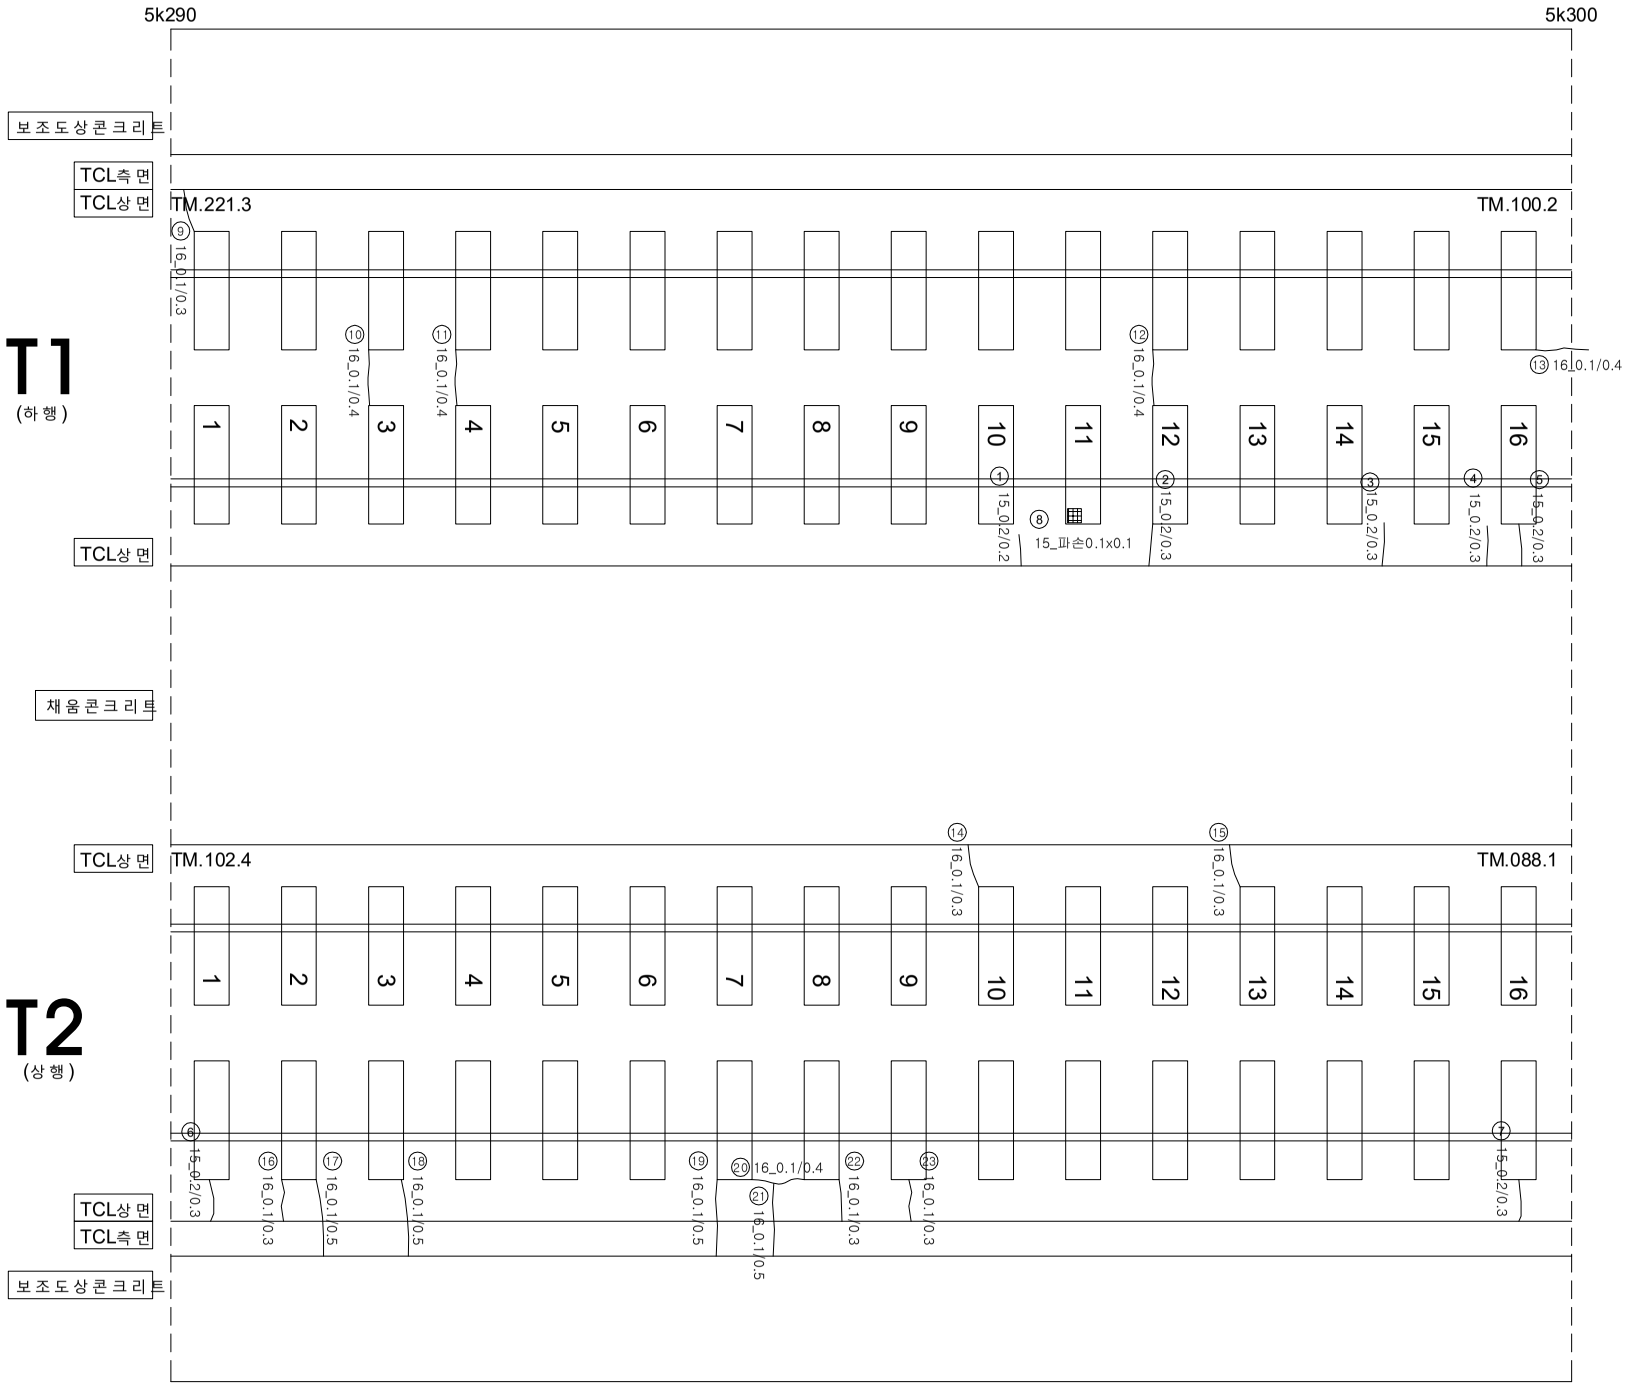
연번	손상	폭		연장		비고	연번	손상	폭		연장		비고
1	균열	0.2	㎜	0.2	m		56						
2	균열	0.2	㎜	0.3	m		57						
3	균열	0.2	㎜	0.3	m		58						
4	균열	0.2	㎜	0.3	m		59						
5	균열	0.2	㎜	0.3	m		60						
6	균열	0.2	㎜	0.3	m		61						
7	균열	0.2	㎜	0.3	m		62						
8	파손	0.1	m	0.1	m		63						
9	균열	0.1	㎜	0.3	m		64						
10	균열	0.1	㎜	0.4	m		65						
11	균열	0.1	㎜	0.4	m		66						
12	균열	0.1	㎜	0.4	m		67						
13	균열	0.1	㎜	0.4	m		68						
14	균열	0.1	㎜	0.3	m		69						
15	균열	0.1	㎜	0.3	m		70						
16	균열	0.1	㎜	0.3	m		71						
17	균열	0.1	㎜	0.5	m		72						
18	균열	0.1	㎜	0.5	m		73						
19	균열	0.1	㎜	0.5	m		74						
20	균열	0.1	㎜	0.5	m		75						
21	균열	0.1	㎜	0.5	m		76						
22	균열	0.1	㎜	0.3	m		77						
23	균열	0.1	㎜	0.3	m		78						
24							79						
25							80						
26							81						
27							82						
28							83						
29							84						
30							85						
31							86						
32							87						
33							88						
34							89						
35							90						
36							91						
37							92						
38							93						
39							94
