외관조사망도 번호
U1_학천터널_41(5k650~5k660)

호남고속선 학천터널_41(5.650~5.660km, S39)

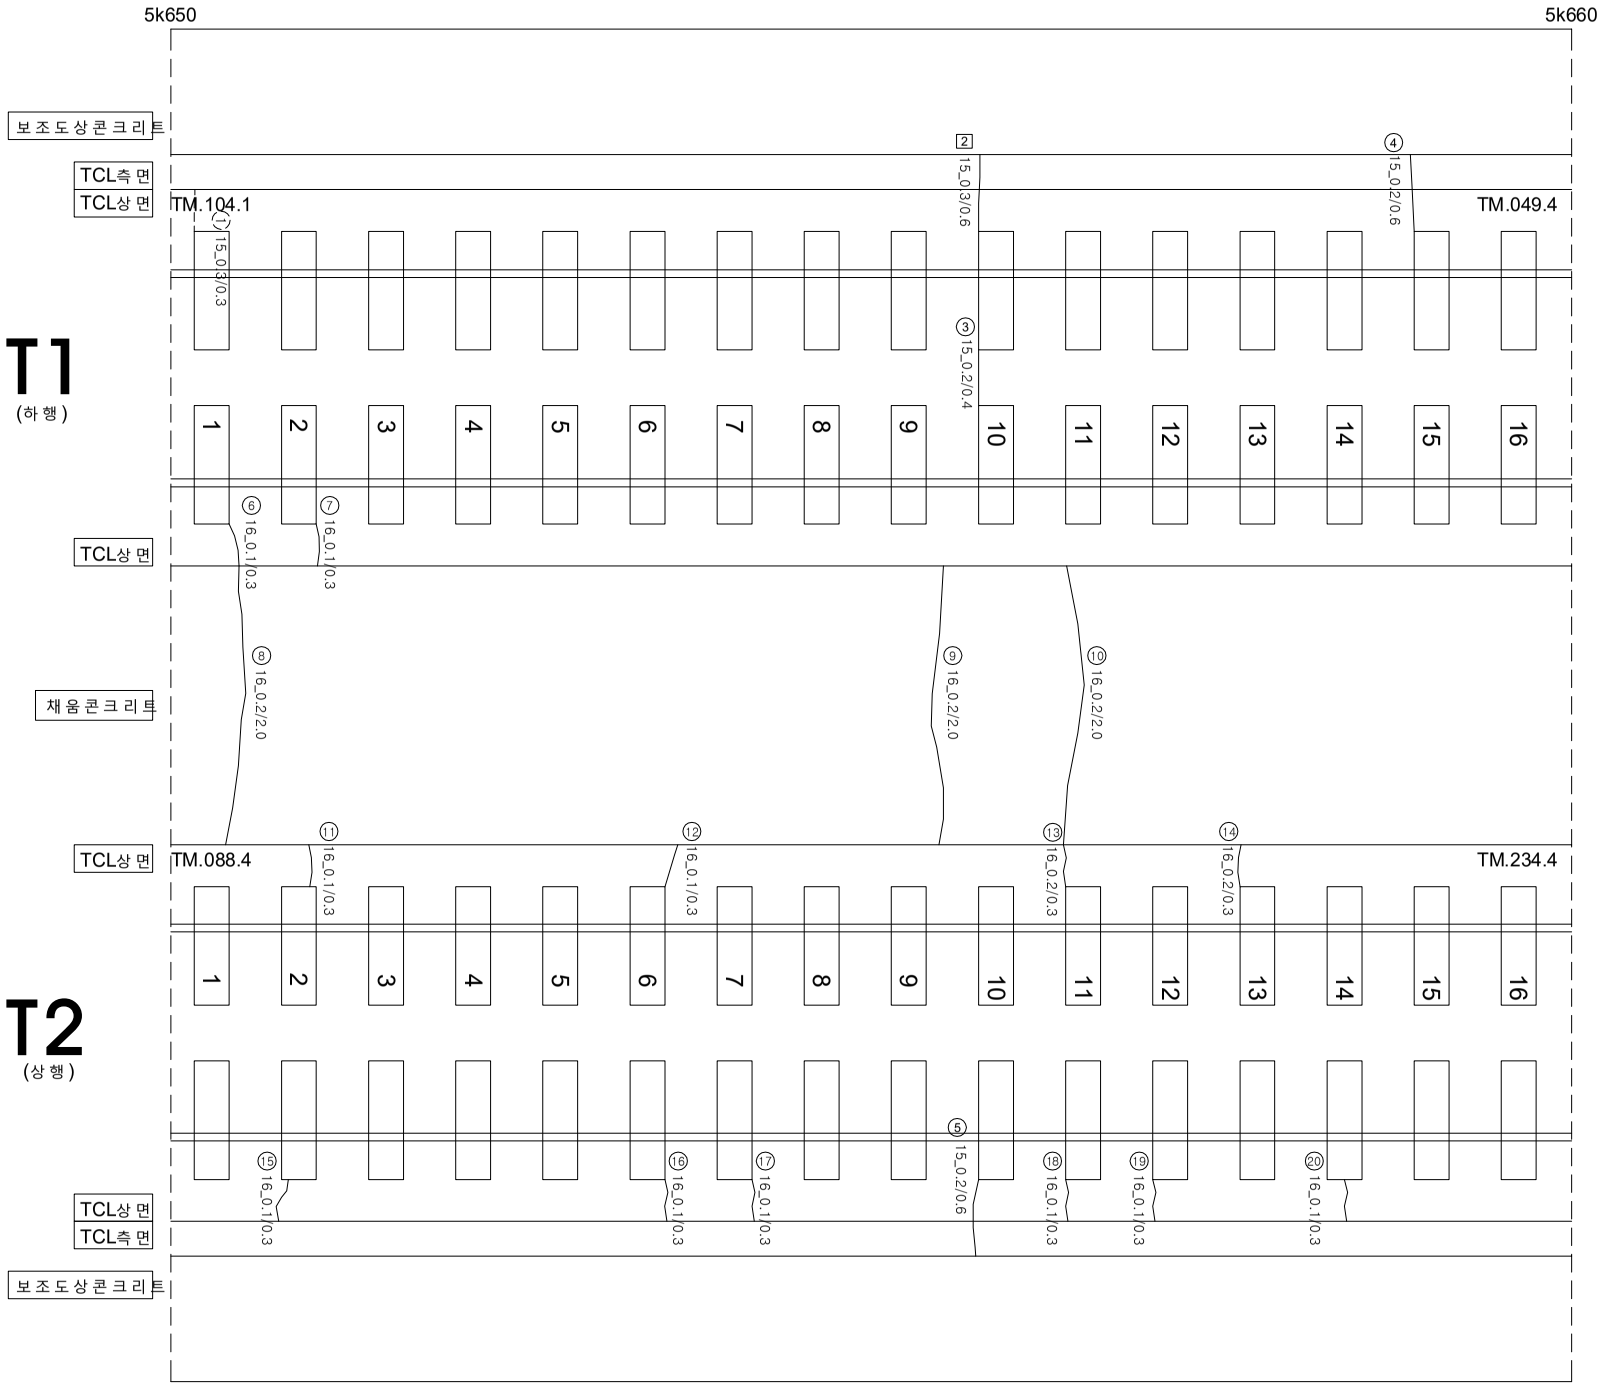
연번	손상	폭		연장		비고	연번	손상	폭		연장		비고
1	균열	0.3	㎜	0.3	m	2016년도 보수	56						
2	균열	0.3	㎜	0.6	m	2017년도 보수	57						
3	균열	0.2	㎜	0.4	m		58						
4	균열	0.2	㎜	0.6	m		59						
5	균열	0.2	㎜	0.6	m		60						
6	균열	0.1	㎜	0.3	m		61						
7	균열	0.1	㎜	0.3	m		62						
8	균열	0.2	㎜	2.0	m		63						
9	균열	0.2	㎜	2.0	m		64						
10	균열	0.2	㎜	2.0	m		65						
11	균열	0.1	㎜	0.3	m		66						
12	균열	0.1	㎜	0.3	m		67						
13	균열	0.2	㎜	0.3	m		68						
14	균열	0.2	㎜	0.3	m		69						
15	균열	0.1	㎜	0.3	m		70						
16	균열	0.1	㎜	0.3	m		71						
17	균열	0.1	㎜	0.3	m		72						
18	균열	0.1	㎜	0.3	m		73						
19	균열	0.1	㎜	0.3	m		74						
20	균열	0.1	㎜	0.3	m		75						
21							76						
22							77						
23							78						
24							79						
25							80						
26							81						
27							82						
28							83						
29							84						
30							85						
31							86						
32							87						
33							88						
34							89						
35							90						
36							91						
37							92						
38							93						
39							94

40							95						
41							96						
42							97						
43							98						
44							99						
45							100						
46							101						
47							102						
48							103						
49							104						
50							105						
51							106						
52							107						
53							108						
54							109						
55							110
